Hidroituango: ¿Qué pasó, por qué pasó, ¿qué está pasando y qué podría pasar?

Modesto Portilla Gamboa¹

Profesor del Departamento de Geociencias de la Universidad Nacional de Colombia –
Bogotá

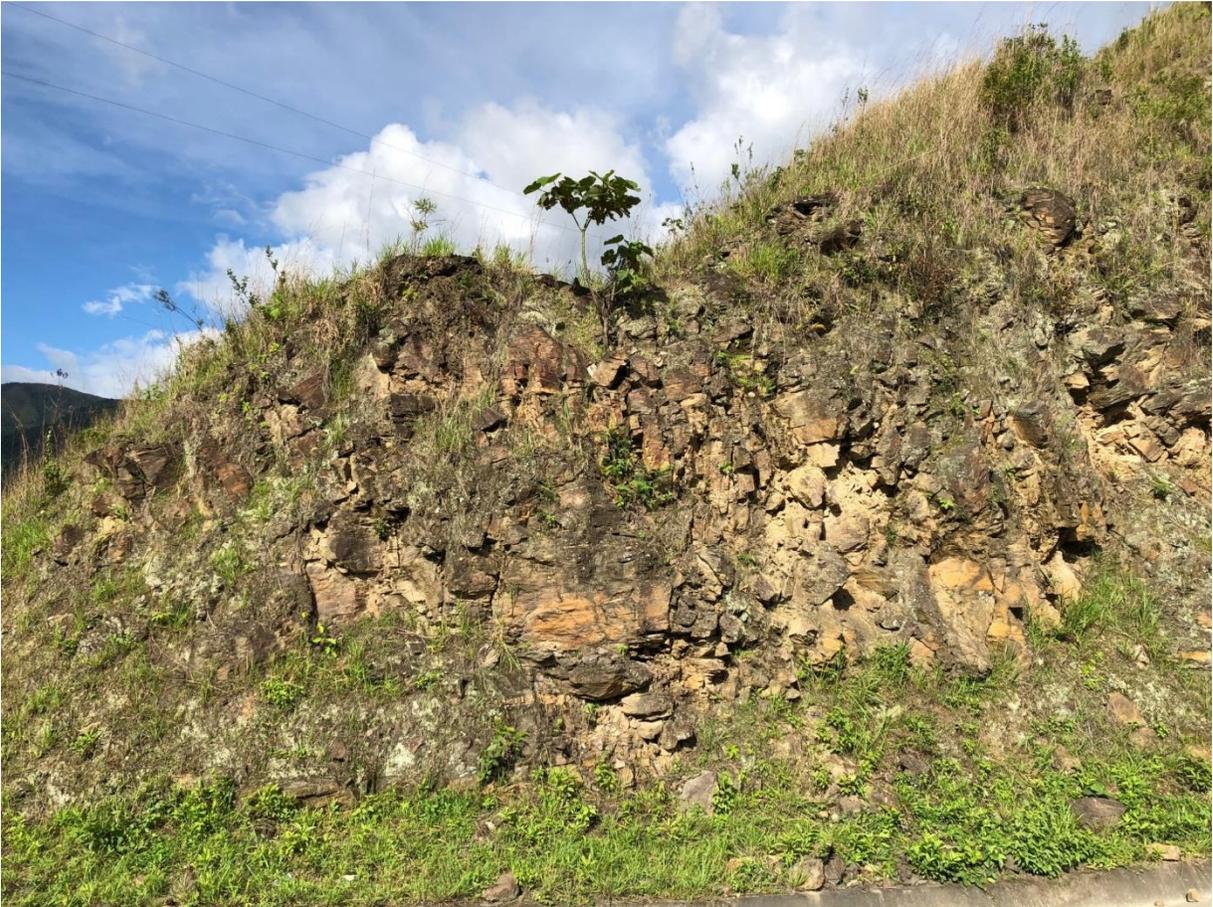
Figura 7. Grado de fracturamiento superficial de las rocas gnéicas en las proximidades del muro de Hidroitungo (Foto: Modesto Portilla Gamboa).

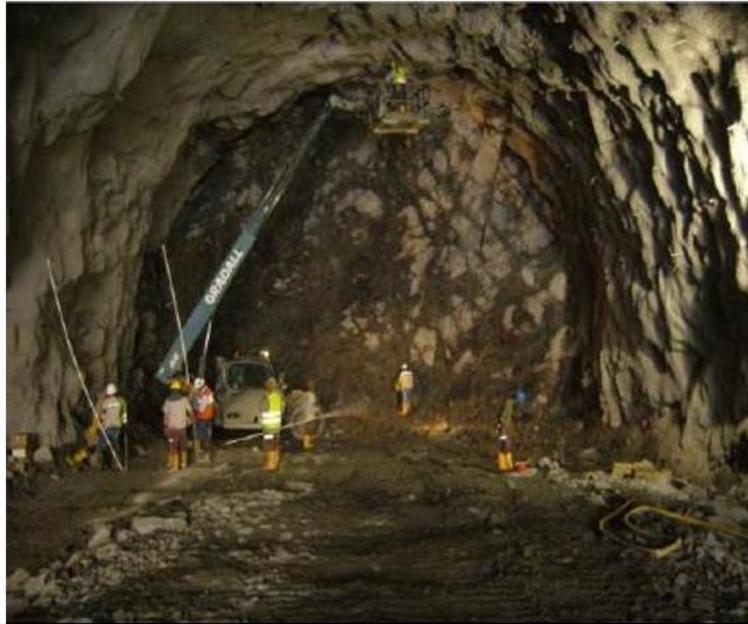
Construcción Túnel de desviación Derecho

relajamiento de los esfuerzos y comienza una situación nueva para el macizo rocoso: la descompresión de las paredes rocosas alrededor del túnel (zona de daño alrededor de la excavación – Lisjak et al, 2014) y un mayor grado de fracturamiento que el natural previo a la perforación y avance del túnel (Figura 11).

Figura 11. Grado de fracturamiento y estado general del macizo rocoso al interior de la montaña antes de que por él fluyera agua desde el embalse (Fuente: Hidroituango S.A. E.S.P., 2012).

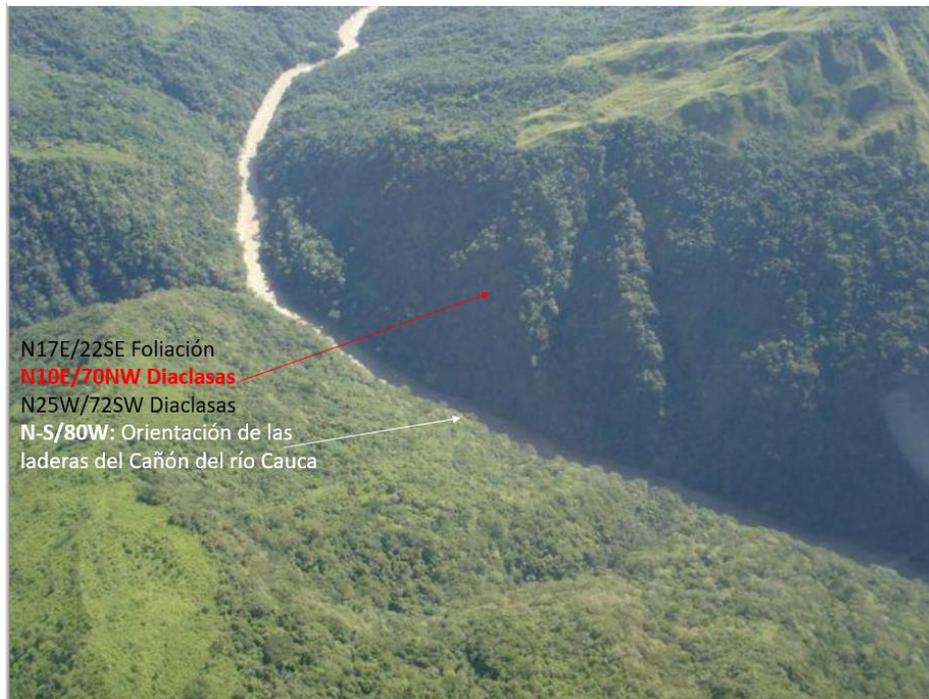
Finalmente, en este componente, es importante anotar que la orientación de los planos de las discontinuidades del macizo rocoso (N10E/70NW) comparadas cinemáticamente con la orientación de la vertiente derecha del cañón del río Cauca (Figura 13), hace que esta zona sea susceptible a movimientos en masa y que, por lo tanto, en caso de aplicarle fuerzas, como lo sería la presión del agua y/o la ocurrencia de un sismo, conllevaría a la probable falla geotécnica del macizo rocoso.

Figura 13. Orientación de las discontinuidades del macizo rocoso y de la vertiente derecha del cañón del río Cauca (Foto de fondo tomada de Hidroituango S.A. E.S.P, 2012)

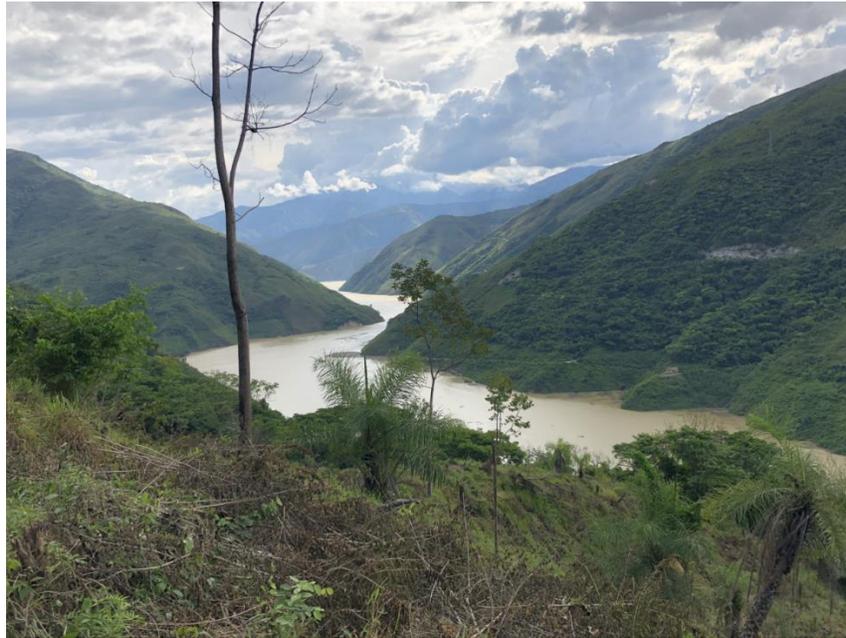
Figura 14. Ramas de árboles sobre las laderas de las vertientes del embalse (Foto: Modesto Portilla Gamboa).

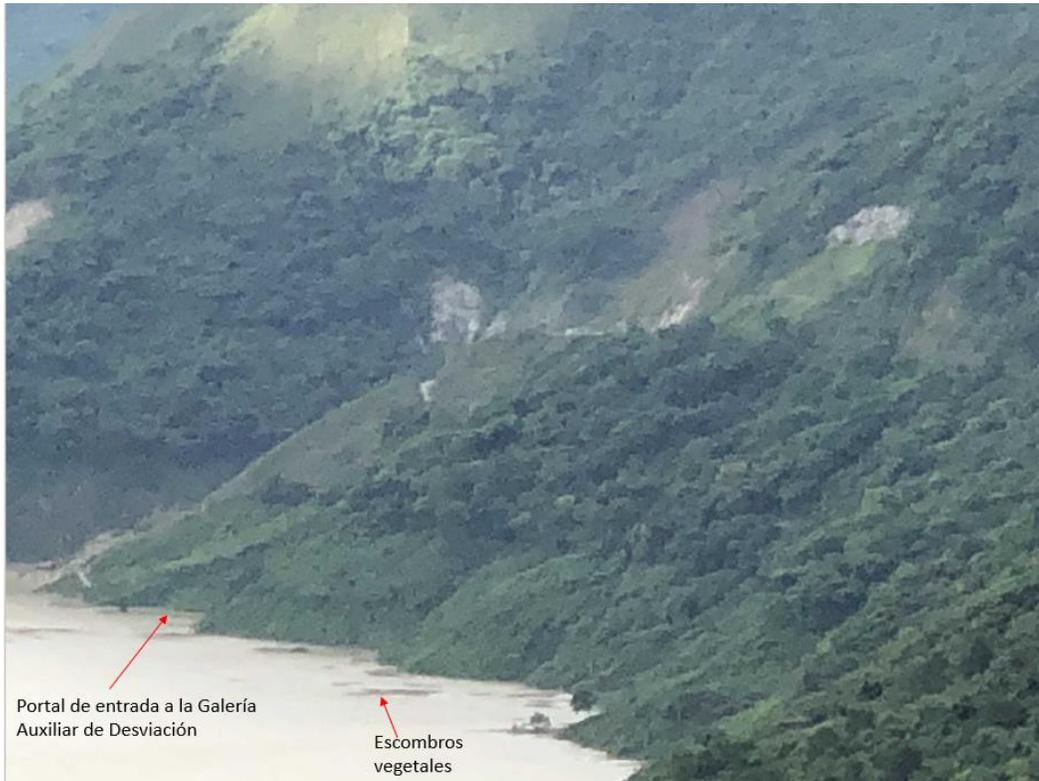
Figura 16. Presencia de restos vegetales en el embalse y flujo hacia el portal de entrada de la Galería Auxiliar de Desviación (Foto: Modesto Portilla Gamboa).

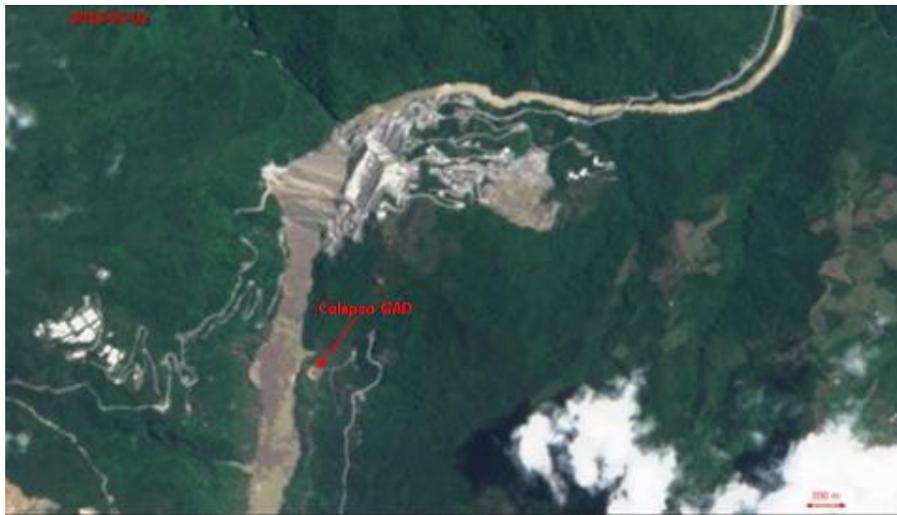
Figura 19. Imagen de satélite del 2 de mayo de 2018 donde se observa la geoforma circular desarrollada por el colapso de la Galería Auxiliar de Desviación. (<http://m.elcolombiano.com/antioquia/el-timelapse-de-la-emergencia-en-hidroituango-MC8703187>)

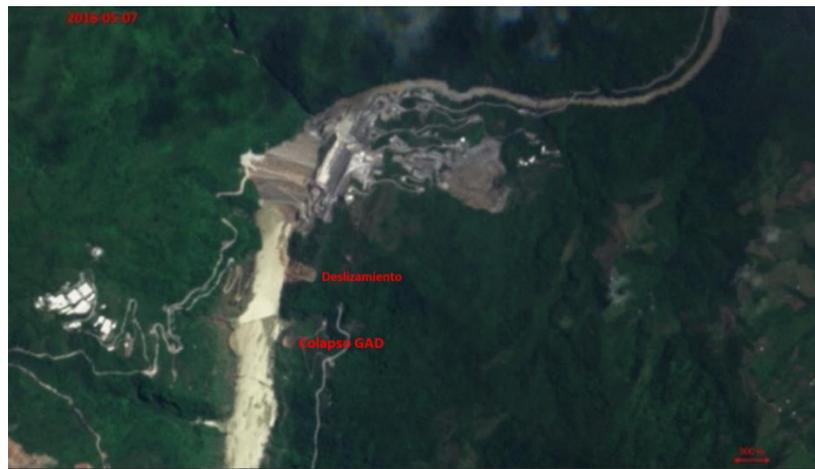
Figura 20. Imagen de satélite del 7 de mayo de 2018 donde se observa la geoforma circular desarrollada por el colapso de la Galería Auxiliar de Desviación y el deslizamiento sobre los túneles de desviación de Hidroituango

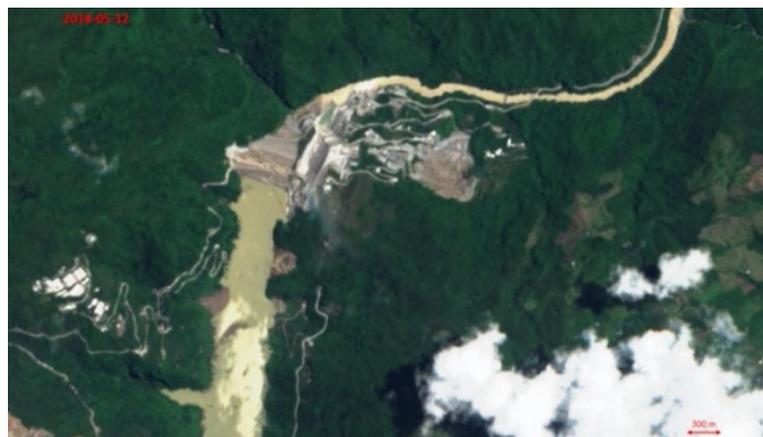
Figura 21. Imagen de satélite del 12 de mayo de 2018 donde se observa la geoforma circular desarrollada por el colapso de la Galería Auxiliar de Desviación, el deslizamiento sobre los túneles de desviación de Hidroituango y el ascenso del nivel del agua en el embalse (<http://m.elcolombiano.com/antioquia/el-timelapse-de-la-emergencia-en-hidroituango-MC8703187>)

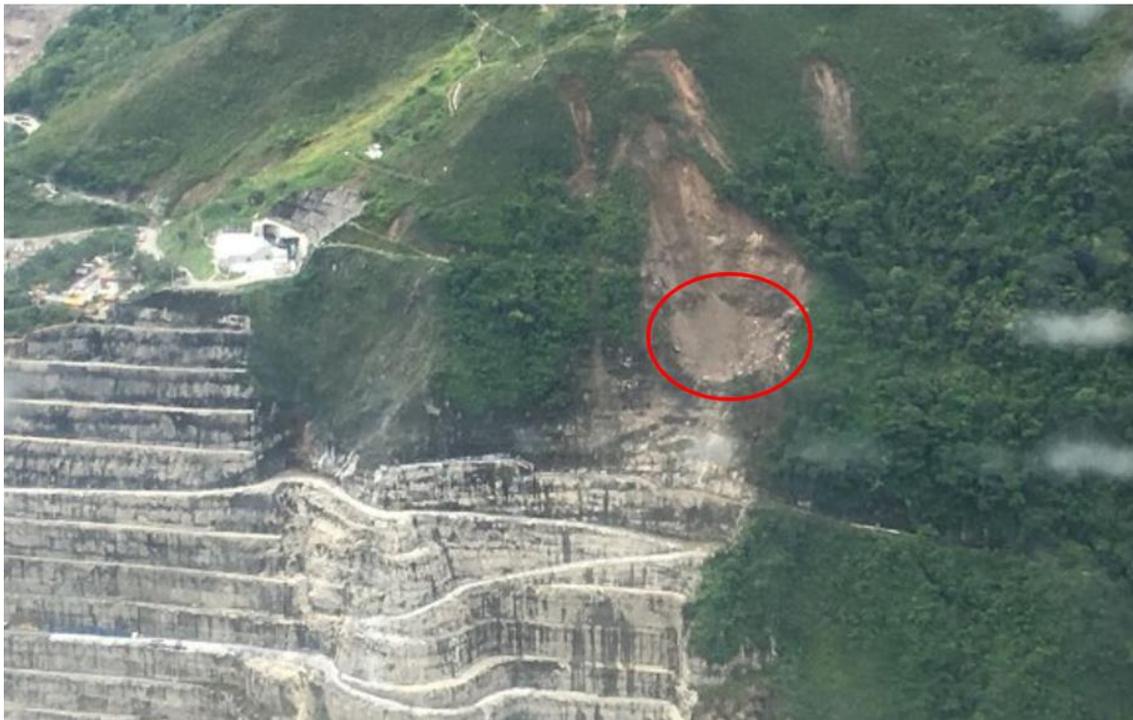
Finalmente, en este componente ingenieril, hay que recalcar que el flujo de agua a altas presiones a través de las fracturas/diaclasas del macizo rocoso, al menos en los sectores sobre la casa de máquinas, el vertedero y sobre los túneles de desviación, ya debió alcanzar algunos sectores de la superficie, soportado por la evidencia de al menos una nueva geoforma circular en superficie en esta zona del macizo rocoso sobre el vertedero (Figura 22), junto con los movimientos en masa sobre los túneles de desviación (Figura 23) que se han venido ampliando (Figura 24) y las roturas del terreno en la parte alta de la montaña al oriente del muro (Figura 25). Esto indica claramente que la

Figura 22. Geoforma circular en superficie y otros movimientos en masa en la zona superior del vertedero (<http://www.elcolombiano.com/antioquia/hidroituango-derrumbe-no-afecto-estabilidad-de-presa-FK8837447>).

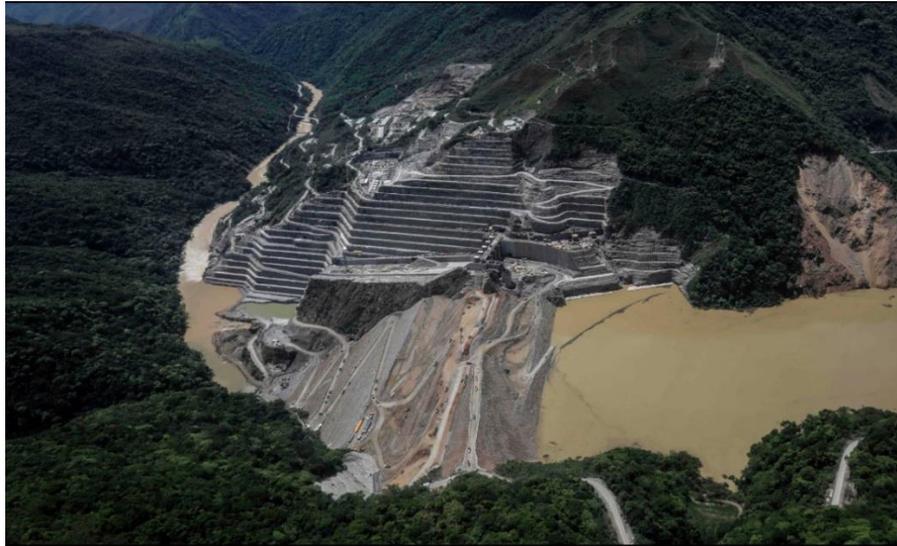
Figura 23. Movimiento en masa sobre los túneles de desviación (extremo derecho) – Mayo 12 de 2018 (Foto: Joaquín Sarmiento/AFP/Getty Images, www.theguardian.com).

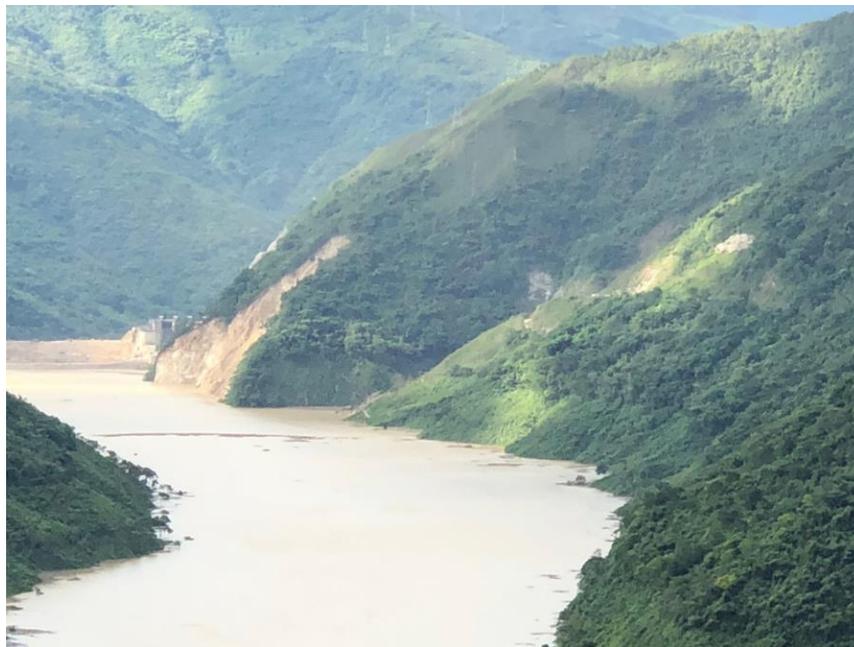
Figura 24. Ampliación del movimiento en masa sobre los túneles de desviación – Mayo 16 de 2018 (Foto: Modesto Portilla Gamboa).

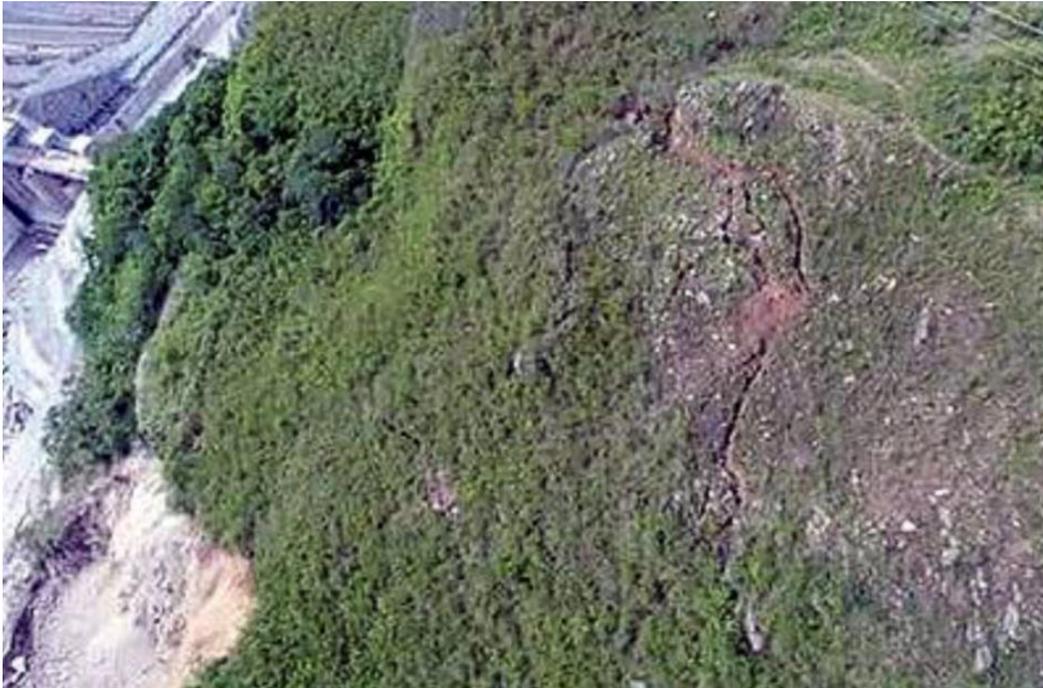
resistencia del Macizo Rocosco del estribo derecho del muro de Hidroituango se está debilitando continuamente y que está en la trayectoria de la falla/rotura; observación que también se soporta en la versión del Gerente General de EPM, quien en conferencia de prensa del día 11 de Julio, informó que “el día Viernes 6 de Julio en horas de la tarde/noche, el sismógrafo instalado en el la zona, detectó un movimiento “sísmico” en el interior del Macizo Rocosco en un túnel de acceso a la Casa de Máquinas, que es un movimiento no pequeño de tierra”; y, que además, según las palabras del Gerente General de EPM, en la misma conferencia de prensa: “se espera que en los próximos días se presenten derrumbes de entre 100.000 y 200.00 metros cúbicos de tierra en la parte superficial de la montaña”.

Figura 25. Roturas/agrietamientos del terreno en la parte alta de la montaña del sector derecho del muro.

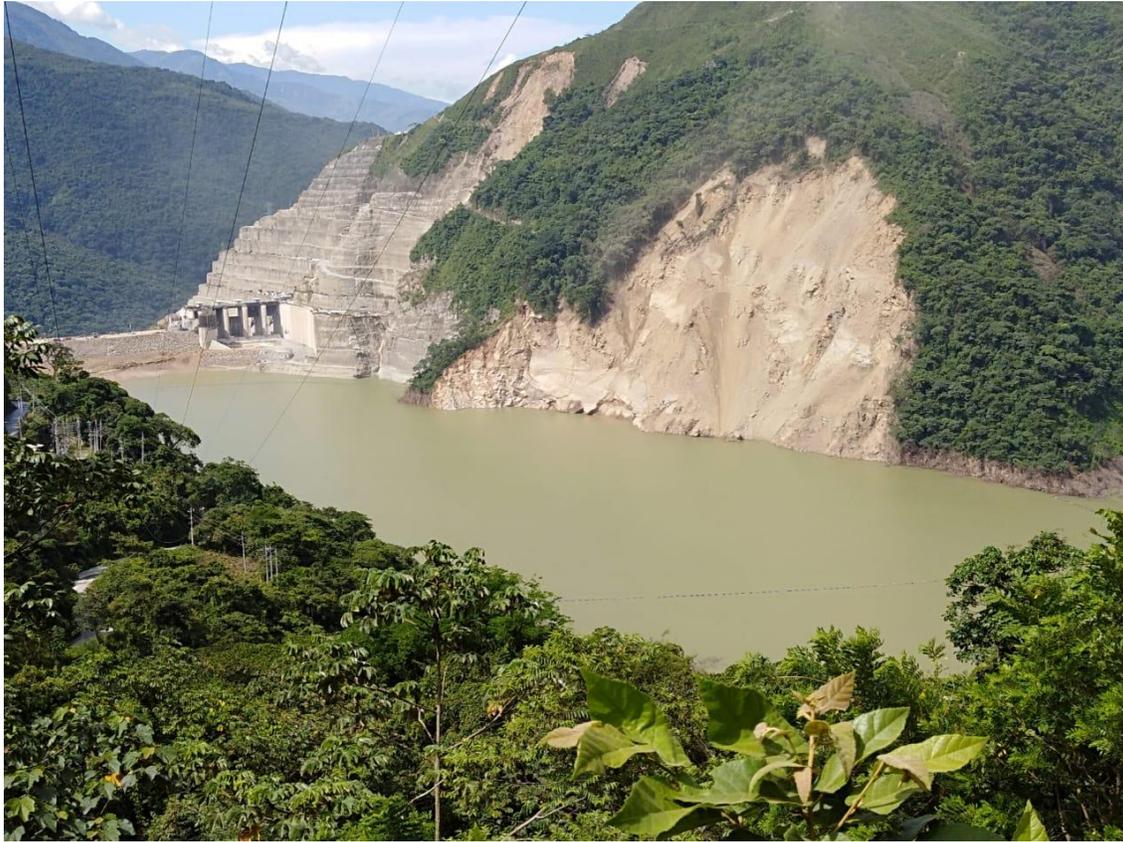
El estado actual del Macizo Rocosó (julio 11 de 2018) se presenta en la Figura 26, donde se ve claramente, al comparar los mismos sectores en las fotos de las figuras 22, 23 y 24, la ampliación de las cicatrices de los movimientos en masa que han venido ocurriendo en la superficie de Hidroituango. Para esta fecha, junio 11 de 2018, el nivel del embalse era de 380 metros sobre el nivel del mar, es decir, una profundidad de aproximadamente 175 metros.

Figura 26. Panorama del estado de la montaña del sector derecho del muro (Foto Comunidad de Ituango, Julio 11 de 2018)

3. De acuerdo al estado de avance continuo del deterioro del Macizo Rocosó, soportado por las observaciones de las condiciones superficiales y en profundidad de la montaña derecha del muro de Hidroituango, así como en los argumentos presentados en el componente Geotécnico del presente informe, se puede afirmar que dicho Macizo está discurriendo a la falla y que es perentorio el desembalse de la represa hasta los niveles normales del río Cauca.

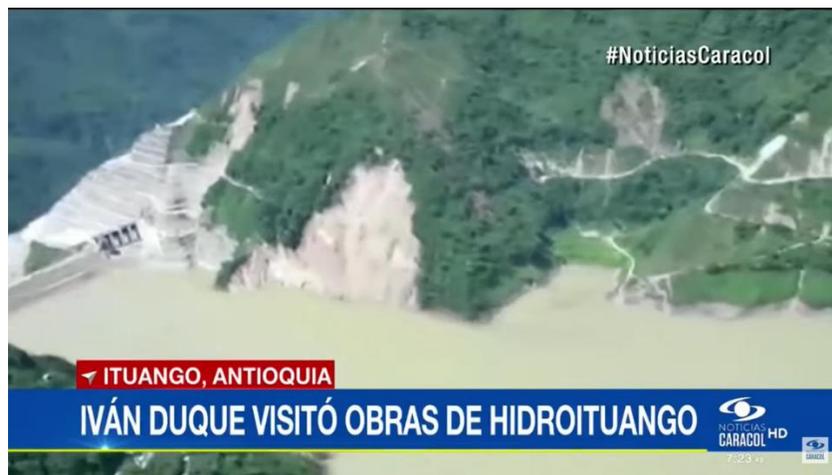
Figura 27. Panorama del estado de la montaña del sector derecho del muro (Junio 23 de 2018)
