HIDROITUANGO: CRÓNICA DE UNA TRAGEDIA ANUNCIADA

¿Qué pasó, por qué pasó y qué está pasando y qué podría pasar?

Autor: Modesto Portilla Gamboa

CACHIRÍ (SANTANDER, COLOMBIA), DICIEMBRE 5 DE 2018

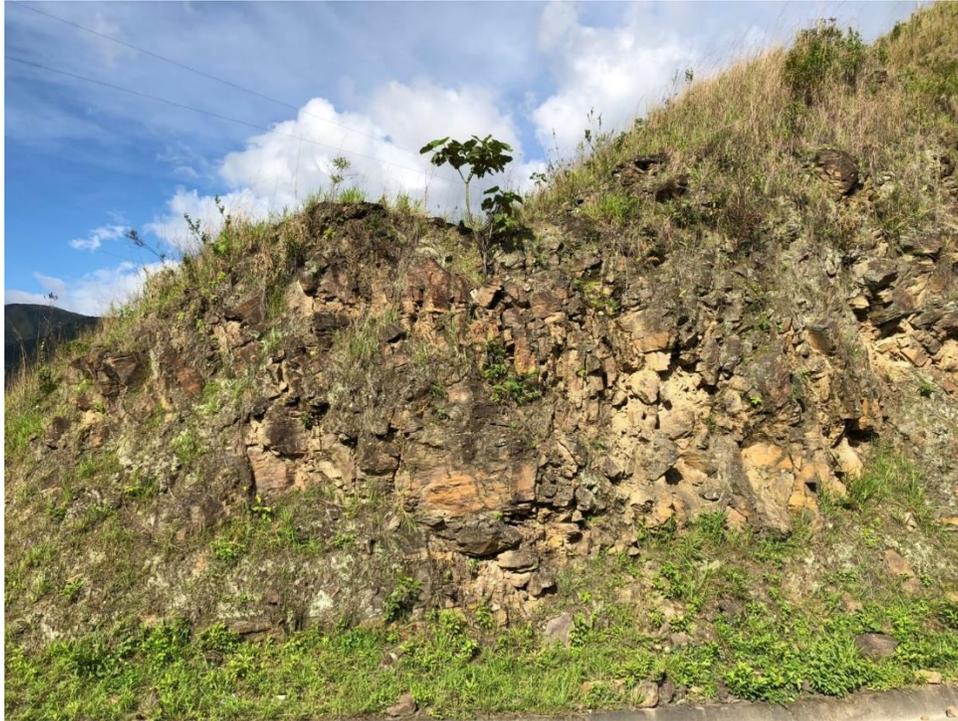
imprimido un alto grado de deformación y fracturamiento a las rocas aflorantes en la zona de interés, dando aspectos conforme se observa en la Foto 2.

Foto 2. Grado de fracturamiento superficial de las rocas gnéissicas en las proximidades del muro de Hidroituango en la vía El Valle de Toledo – Sitio Presa (Foto: Modesto Portilla Gamboa)

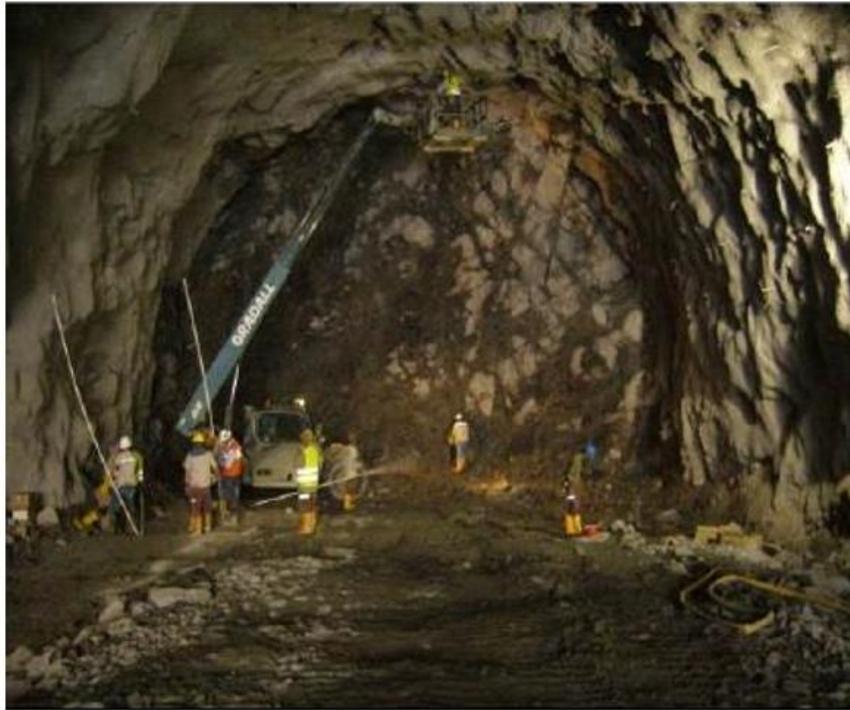
Desde el punto de vista geotécnico, cuando se construye el muro, las rocas que estaban a un nivel de esfuerzos natural, se acomodan; y, cuando se hace la perforación para los túneles, se da un relajamiento de los esfuerzos y comienza una situación nueva para el macizo rocoso: la descompresión de las paredes rocosas alrededor del túnel (zona de daño alrededor de la excavación – Lisjak et al, 2014) y un mayor grado de fracturamiento que el natural previo a la perforación y avance del túnel (Foto 5).

Foto 5. Grado de fracturamiento y estado general del macizo rocoso al interior de la montaña antes de que por él fluyera agua desde el embalse (Fuente: Hidroitango S.A. E.S.P., 2012)

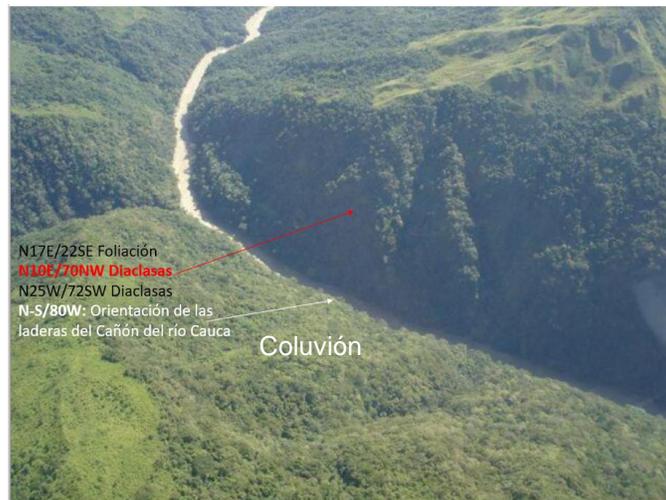
Finalmente, en este componente, es importante anotar que la orientación de los planos de las discontinuidades del macizo rocoso (N10E/70NW) comparadas cinemáticamente con la orientación de la vertiente derecha del cañón del río Cauca (Foto 6/Figura 13), hace que esta zona sea susceptible a movimientos en masa y que, por lo tanto, en caso de aplicarle fuerzas, como lo sería la presión del agua y/o la ocurrencia de un sismo, conllevaría a la probable falla geotécnica del macizo rocoso.

Foto 6. Orientación de las discontinuidades del macizo rocoso y de la vertiente derecha del cañón del río Cauca, también es claro el Coluvión que aflora en el sitio del estribo izquierdo del muro (Foto de fondo tomada de Hidroituango S.A. E.S.P, 2012)

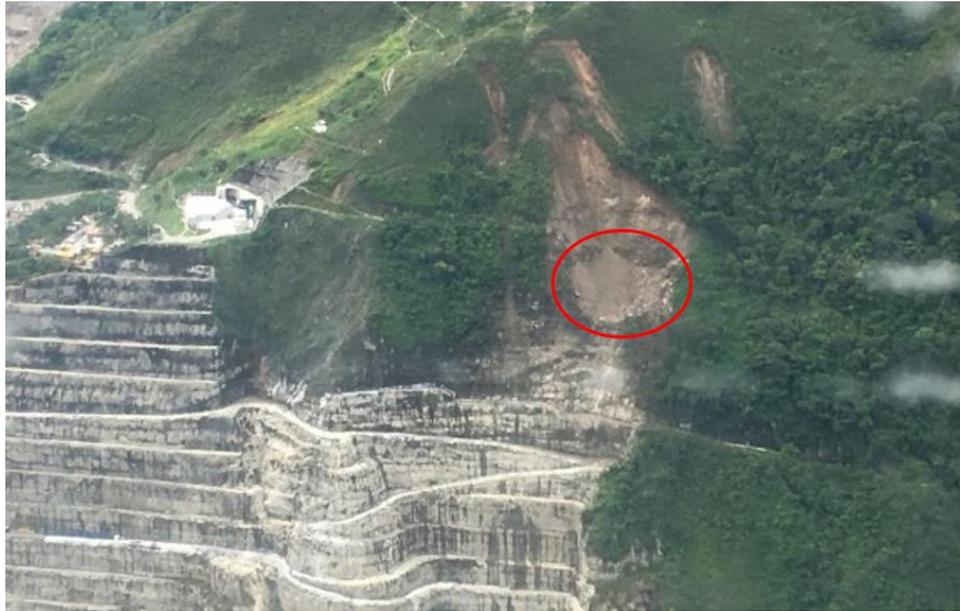
Foto 14. Geoforma circular en superficie y otros movimientos en masa en la zona superior del vertedero (<http://www.elcolombiano.com/antioquia/hidroituango-derrumbe-no-afecto-estabilidad-de-presa-FK8837447>)

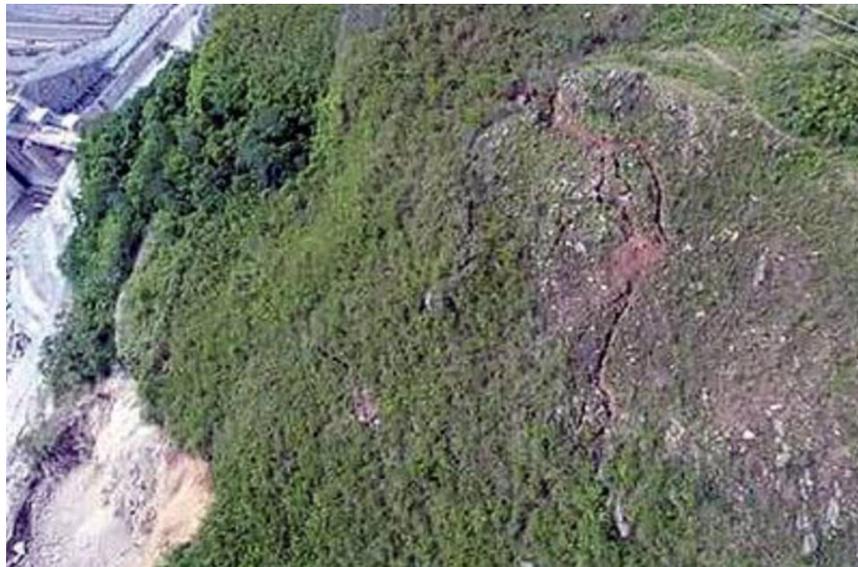
Foto 17. Roturas/agrietamientos del terreno en la parte alta de la montaña del sector derecho del muro

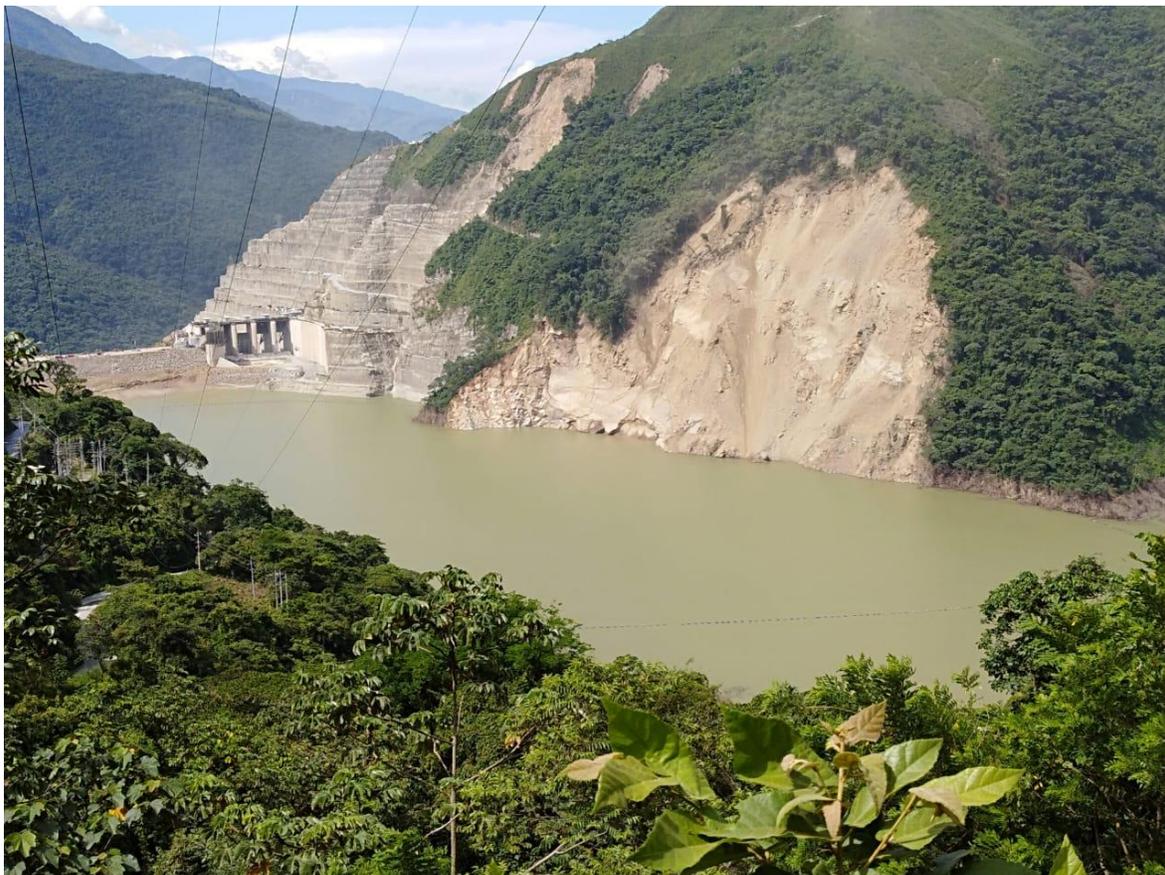
Foto 20. Panorama del estado de la montaña del sector derecho del muro (Foto Comunidad de Ituango, Julio 11 de 2018)

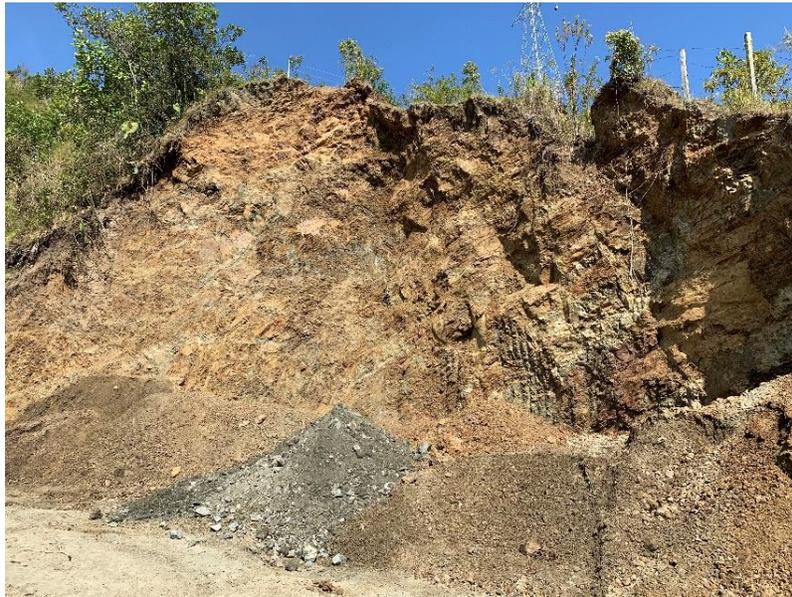
Foto 29. Afloramiento de roca gnésica altamente fracturada y meteorizada (Vía El Junco al Alto El Junco (Foto: Modesto Portilla Gamboa)

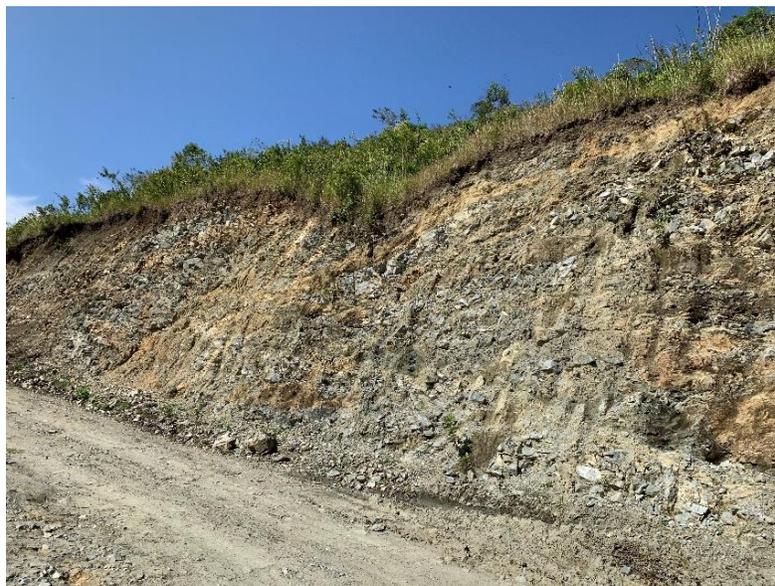
Foto 30. Afloramiento de roca gnésica altamente fracturada y parcialmente meteorizada en la vía El Junco al Alto El Junco (Foto: Modesto Portilla Gamboa)

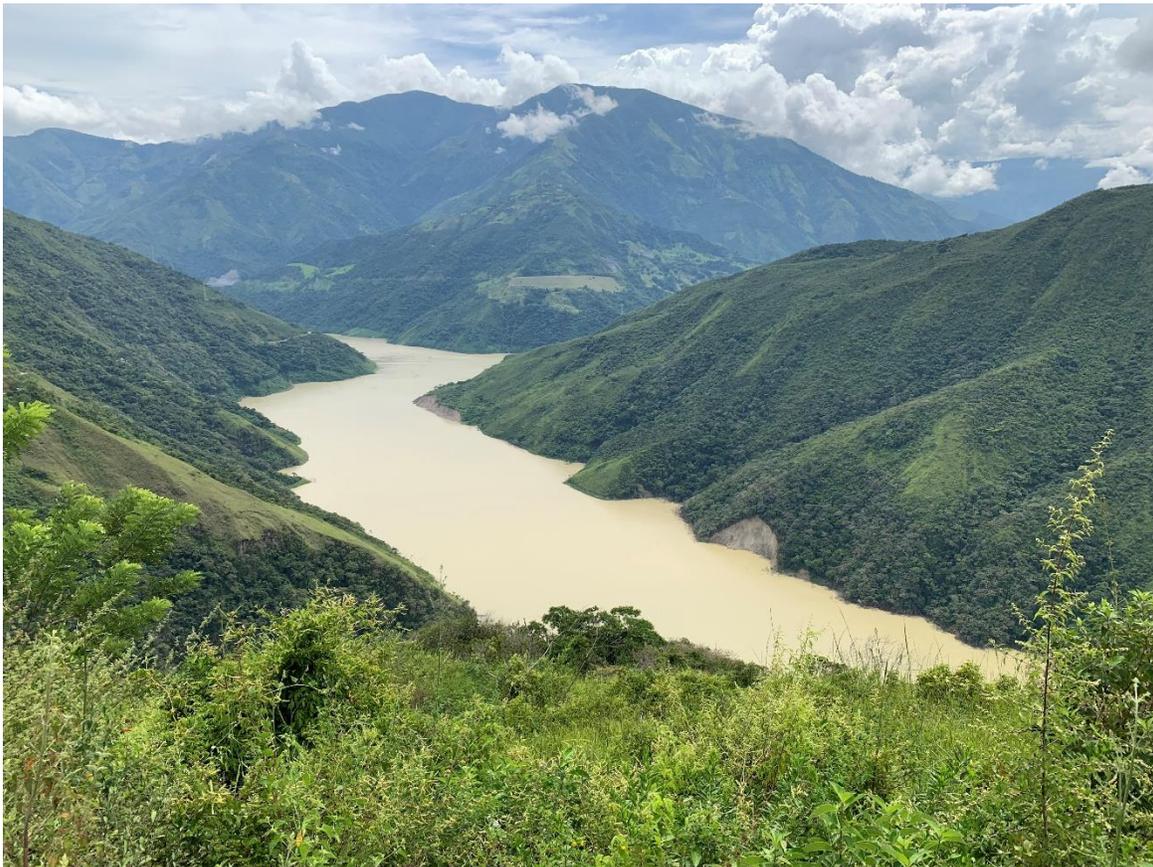
Foto 77. Embalse de Hidroituango en cercanías del antiguo puente Pescadero donde se continúan observando movimientos en masa (Foto: Modesto Portilla Gamboa)

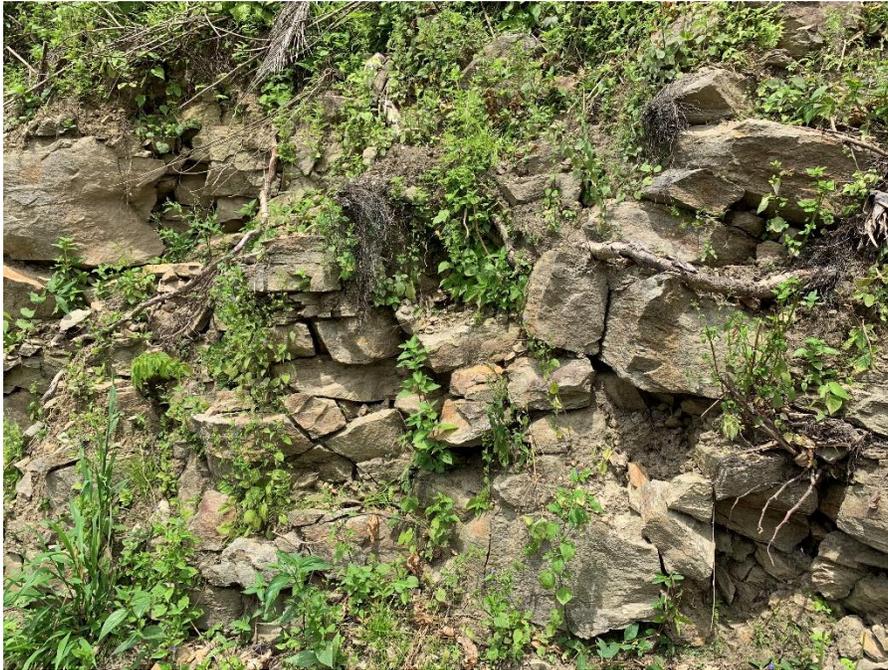
Foto 83. Macizo rocoso altamente fracturado aflorante en Puente Tenche (Foto: Modesto Portilla Gamboa)

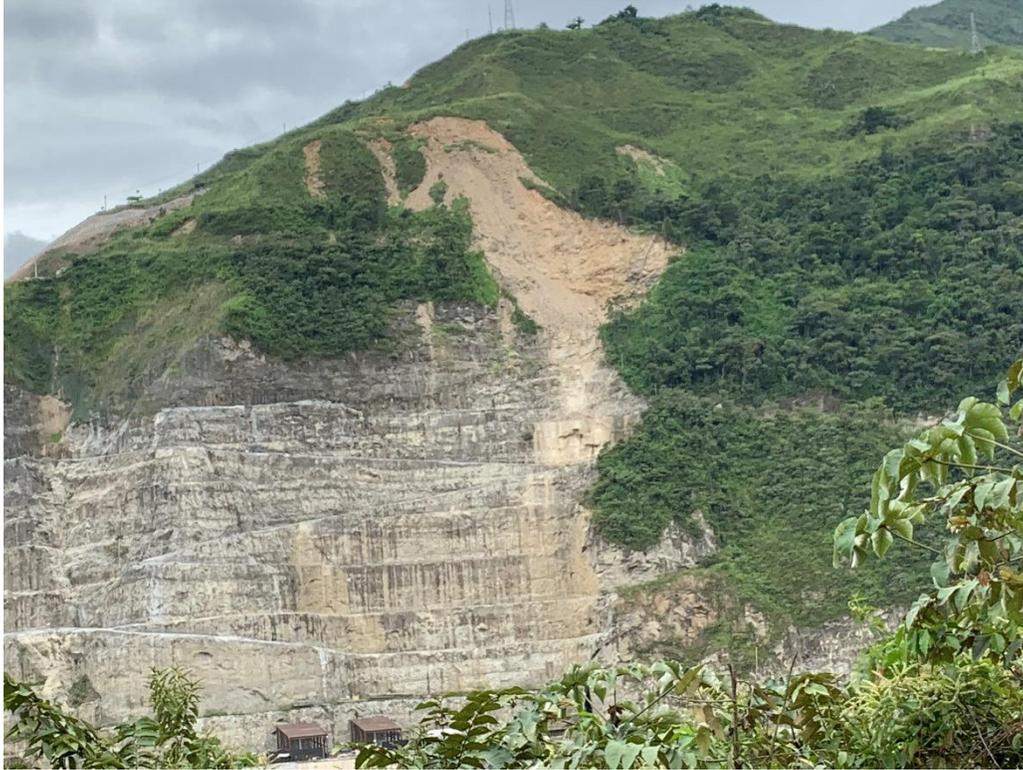
Foto 98. Movimiento en masa sobre el patio de Casa de Máquinas de Hidroituango (Foto: Modesto Portilla Gamboa)

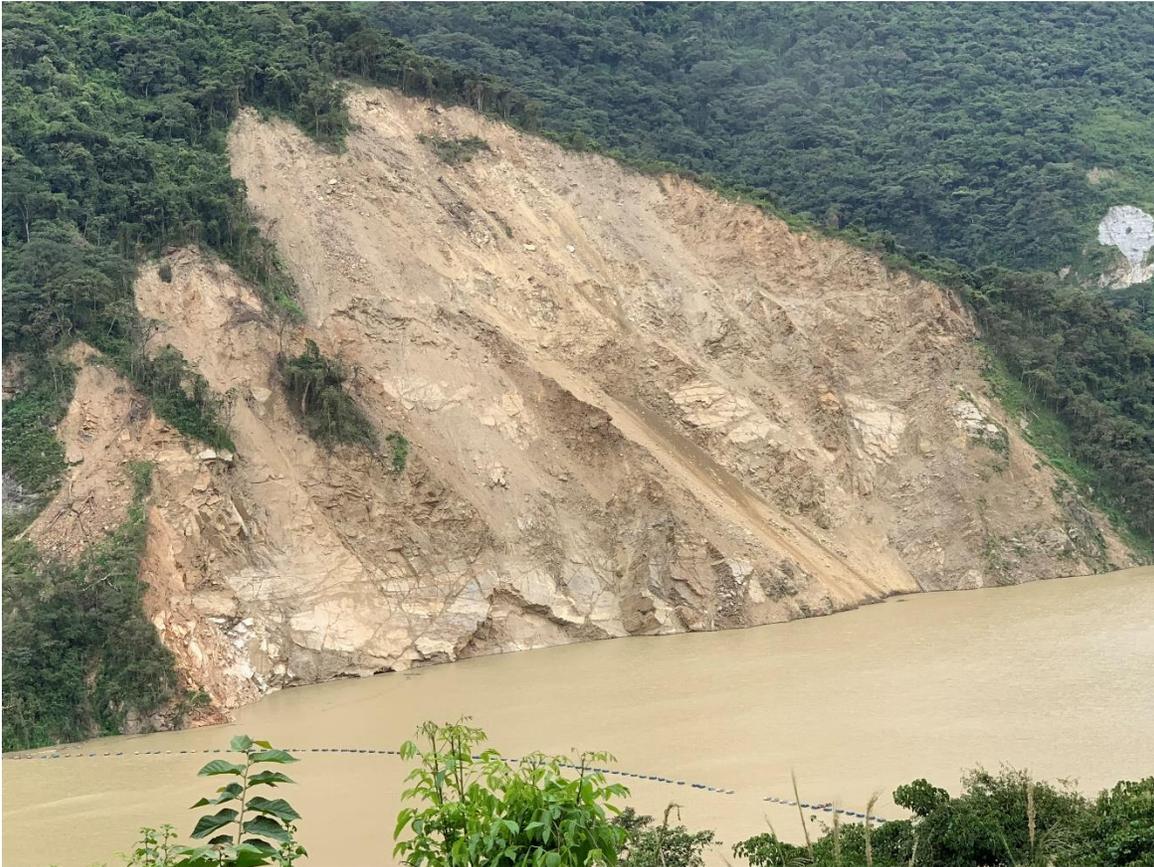
Foto 99. Materiales térreos naturales aflorantes en el movimiento en masa, y por lo tanto en sustrato rocoso del estribo derecho del muro de Hidroituango: gneises cuarzo-feldespáticos altamente fracturados y muy meteorizados recubiertos por depósitos no litificados (Foto: Modesto Portilla Gamboa)

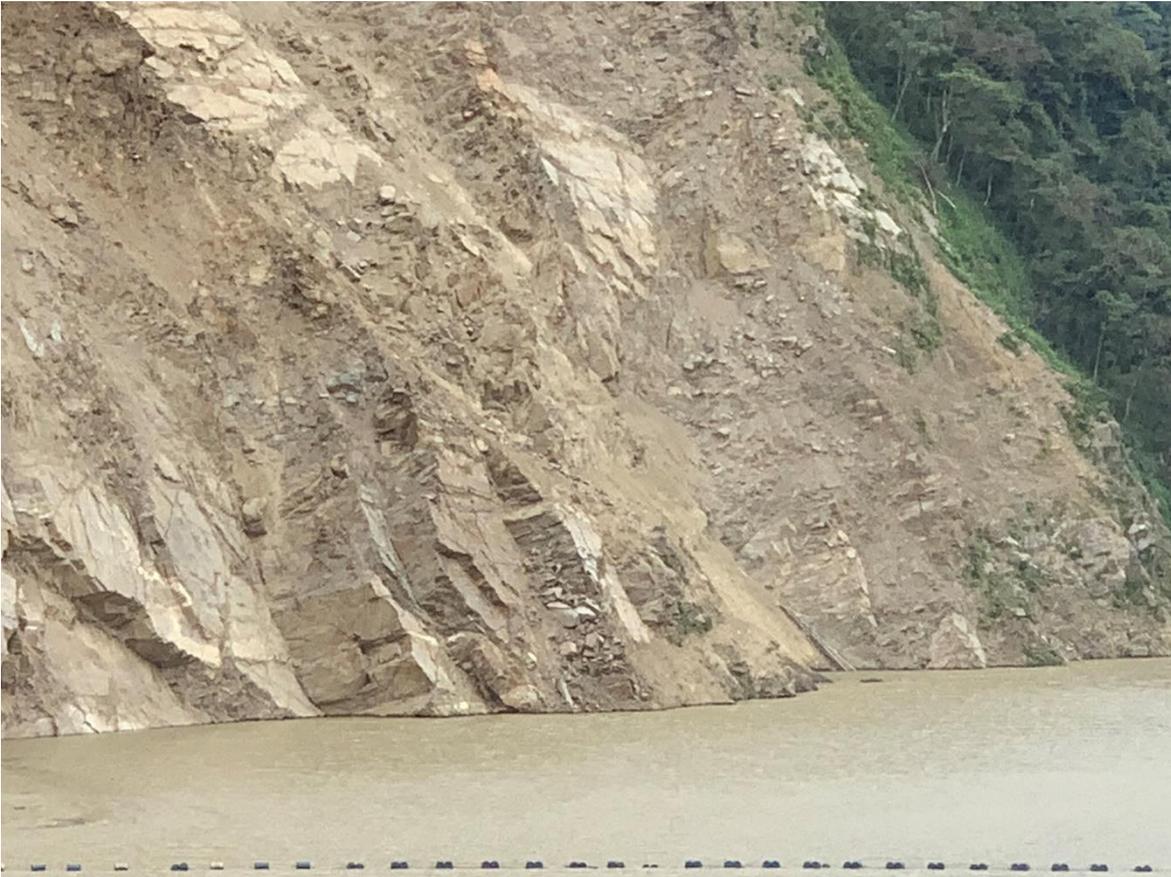
Foto 100. Grado de fracturamiento y de meteorización del macizo rocoso del estribo derecho del muro de Hidroituango (Loma El capitán). Foto: Modesto Portilla Gamboa

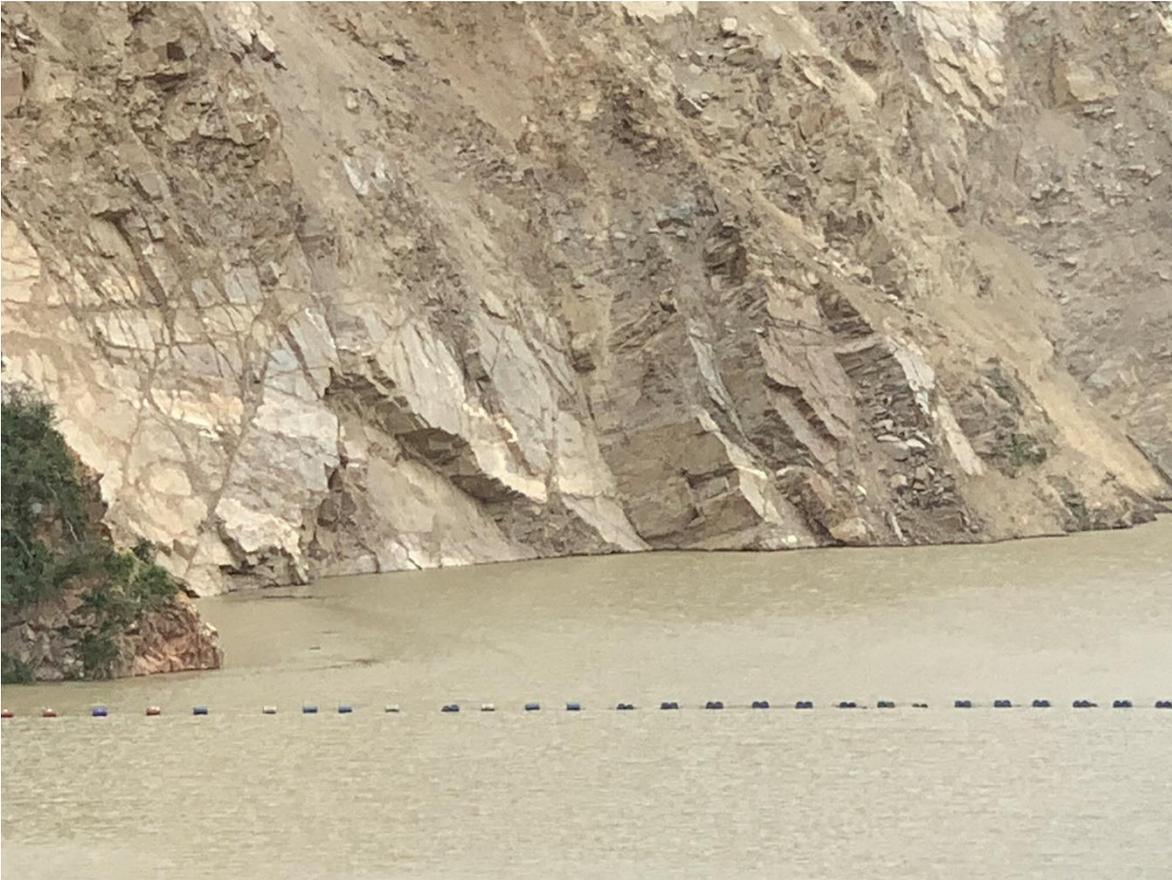
Foto 101. Detalle del grado de fracturamiento y de meteorización del macizo rocoso del estribo derecho del muro de Hidroituango (Loma El capitán). Foto: Modesto Portilla Gamboa

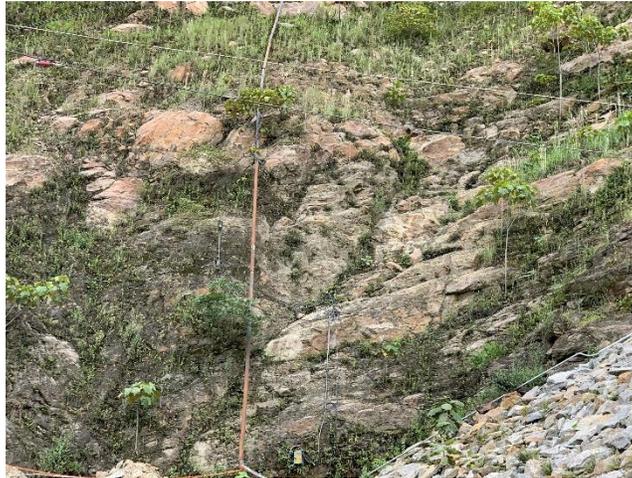
Foto 106. Detalle del sustrato rocoso gnésico meteorizado y fracturado sobre el cual está fundado el muro de Hidroituango (Foto: Modesto Portilla Gamboa)

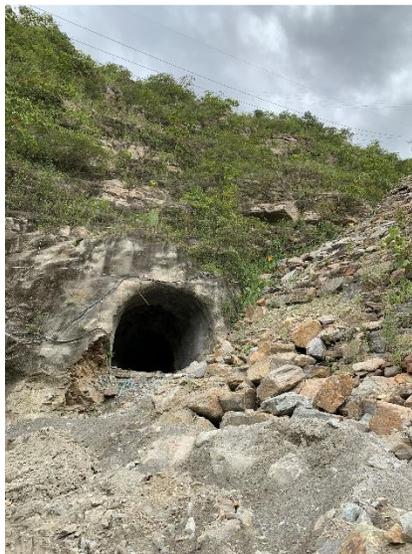
Foto 107. Túnel de acceso a las obras subterráneas de Hidroituango en el espaldón aguas abajo del muro donde se observa el deterioro de uno de los hastiales del túnel que está recubierto/reforzado con concreto lanzado (Foto: Modesto Portilla Gamboa)

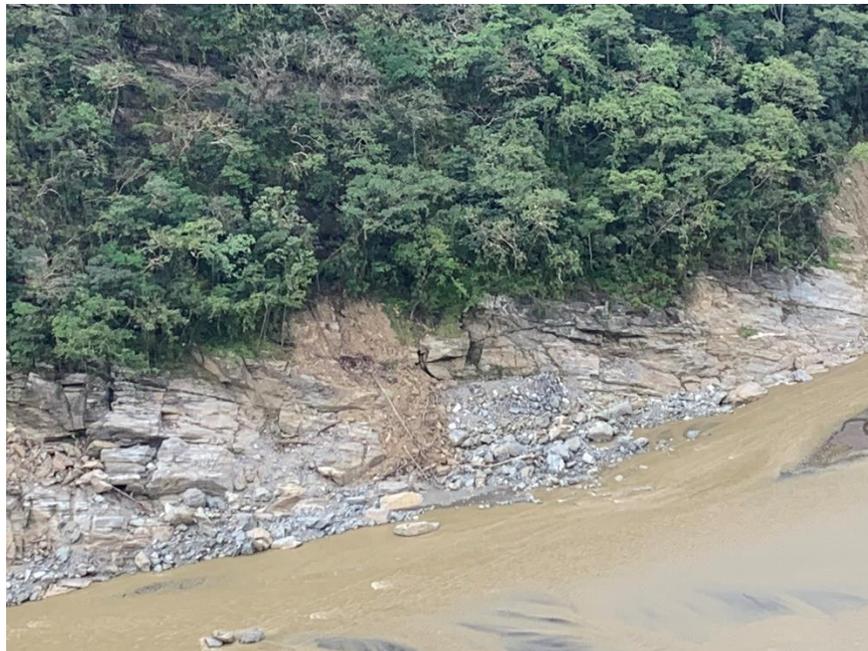
Foto 110. Detalle de la zona erosionada donde afloran rocas gnésicas altamente fracturadas con diferentes grados de meteorización en la vertiente izquierda del cauce del río Cauca por donde actualmente sólo corre agua proveniente del río Ituango (Foto: Modesto Portilla Gamboa)

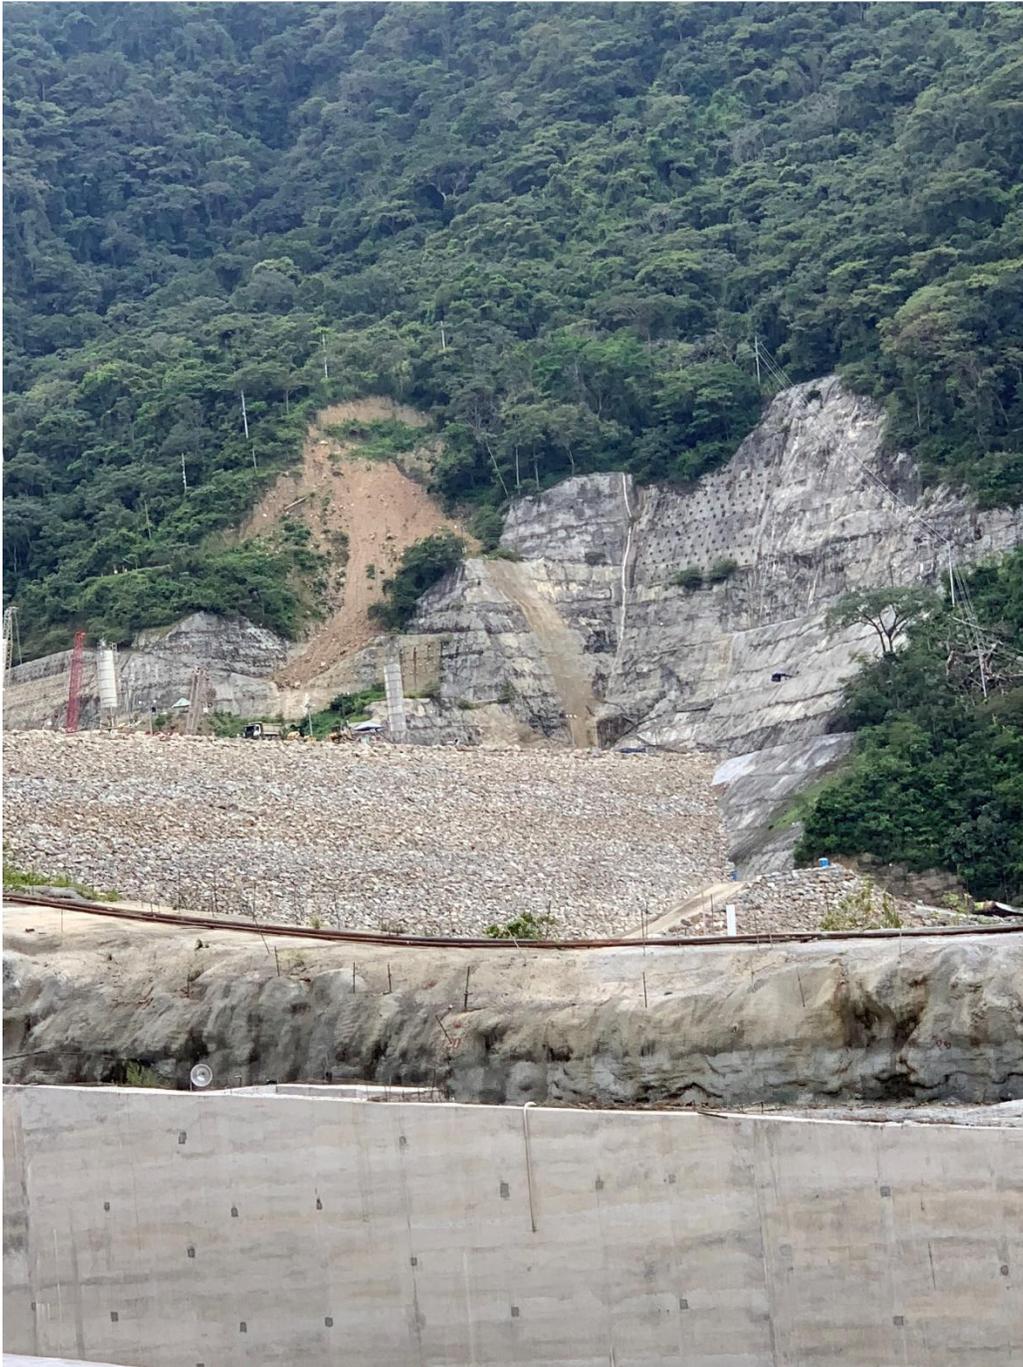
Foto 113. Vista del macizo rocoso del estribo izquierdo del muro donde se observa un deslizamiento traslacional que ha fluido hasta deposita material térreo sobre las obras de reconformación geotécnica y sobre el muro de Hidroituango (Foto: Modesto Portilla Gamboa)

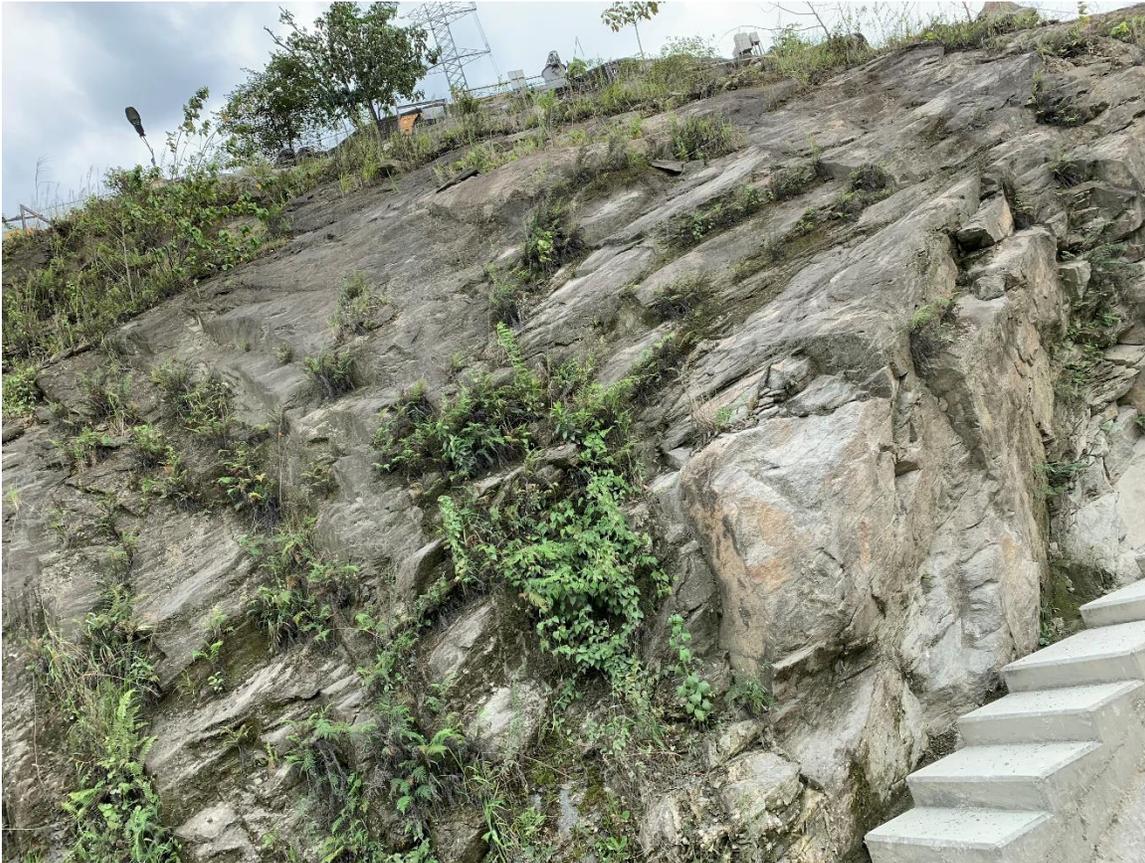
Foto 114. Gneises fracturados y moderadamente meteorizados que conforman el sustrato rocoso en el sector del Vertedero y estribo derecho aguas abajo del muro de Hidroituango (Foto: Modesto portilla Gamboa)

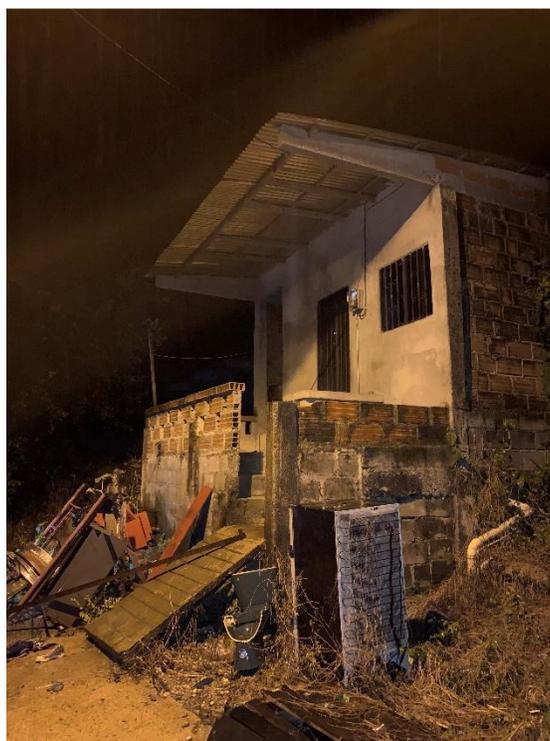
Foto 145. Casa del barrio Remolinos en Puerto Valdivia donde se observan los daños generados por la creciente del río Cauca en Mayo 12 y 16 de 2018 (Foto: Modesto Portilla Gamboa)

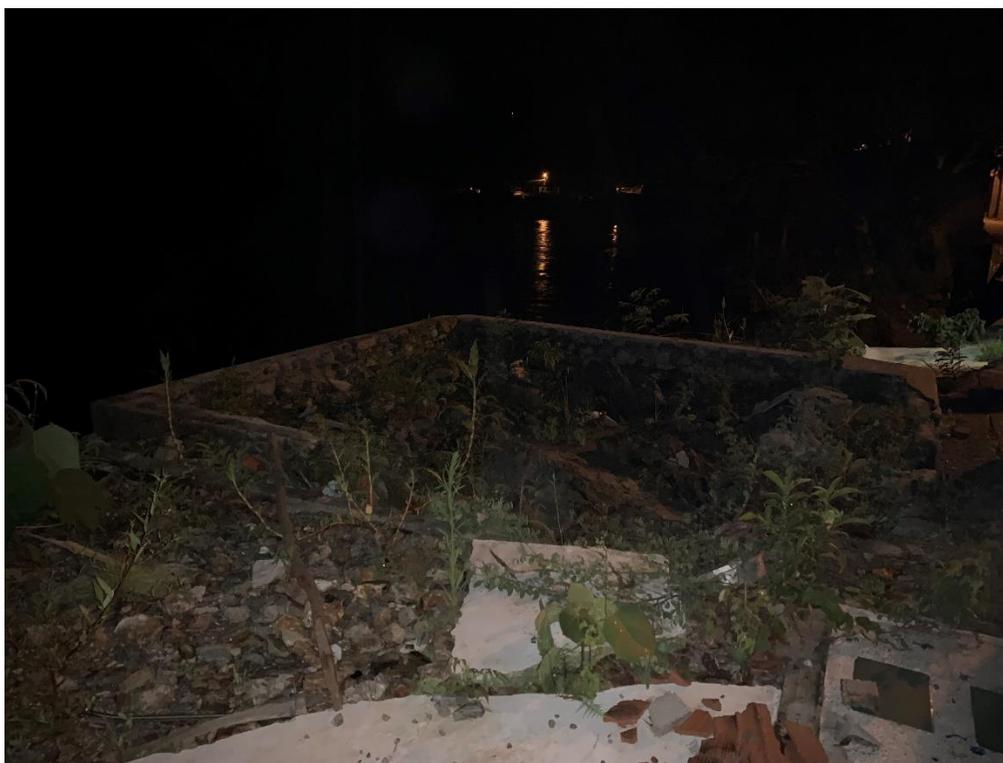
Foto 146. Bases de edificación del barrio Remolinos de Puerto Valdivia que fue dañada por la crecida del río Cauca como consecuencia de los eventos de Mayo 12 y 16 de 2018 en Hidroitungo (Fotos: Modesto Portilla Gamboa)

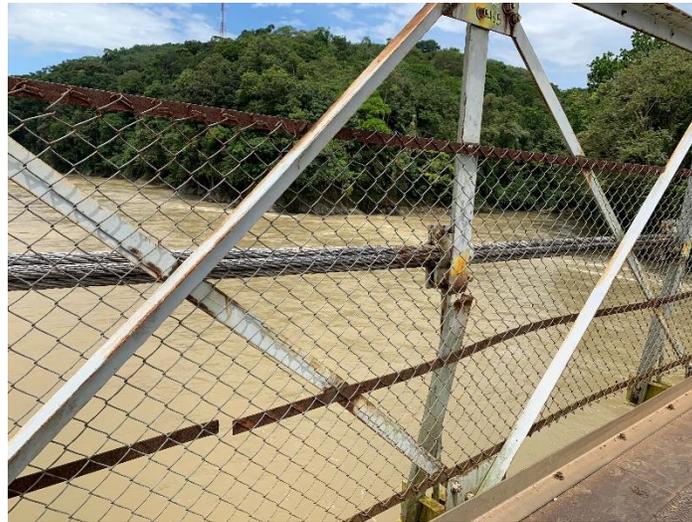
Foto 182. Malla del puente de El 12 donde se ven los daños que le causó el flujo de Mayo de 2018 proveniente de Hidroituango y por lo tanto la altura que alcanzó al pasar por este sitio (Foto: Modesto Portilla Gamboa)

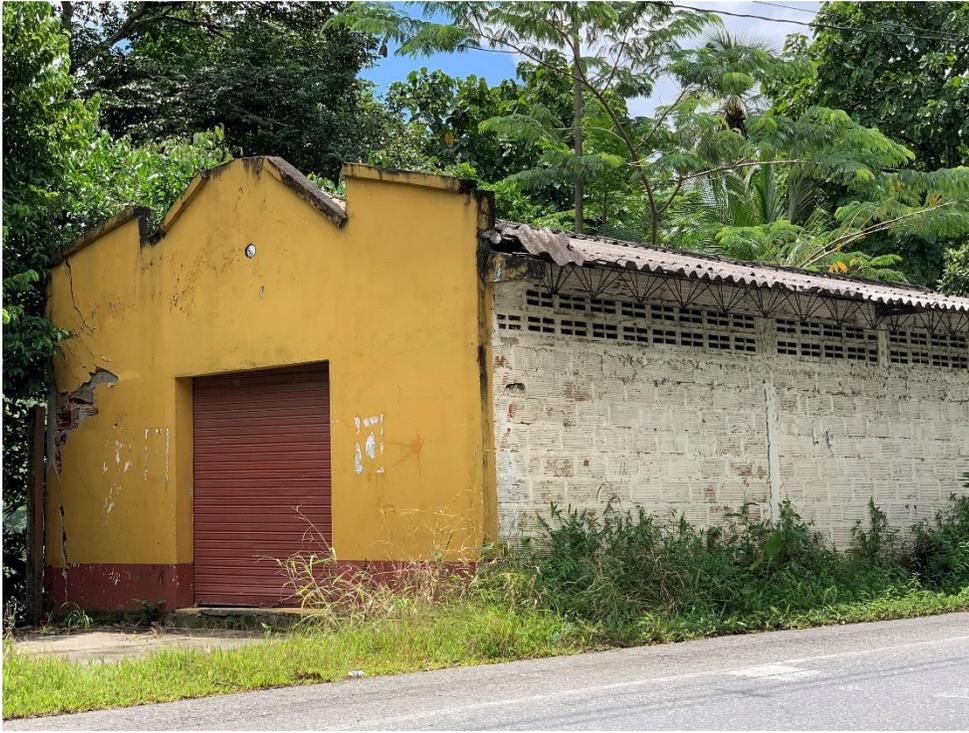
Foto 188. Daños en las paredes de casa a la entrada a Puerto Valdivia por la vía que viene de El Raudal (Foto: Modesto Portilla Gamboa)

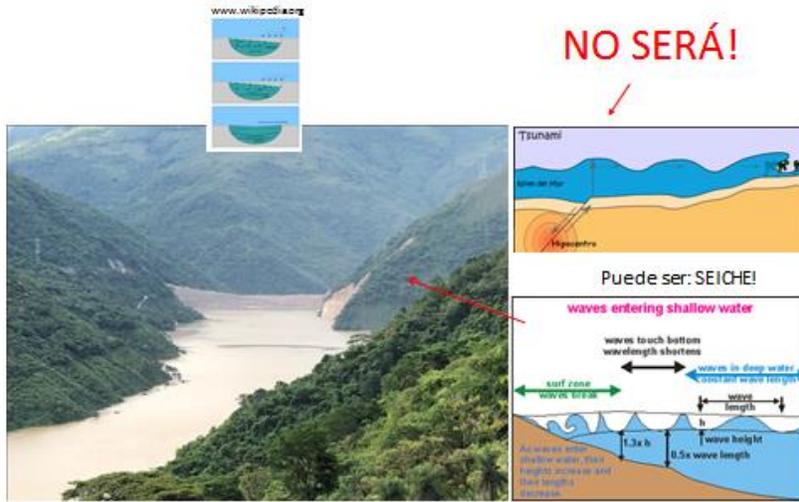
Figura 12. Escenario probable de movimiento en masa en la montaña del muro y seiche
