Hidroituango: ¿Qué pasó, por qué pasó, ¿qué está pasando y qué podría pasar?

Modesto Portilla Gamboa¹

Profesor del Departamento de Geociencias de la Universidad Nacional de Colombia –
Bogotá

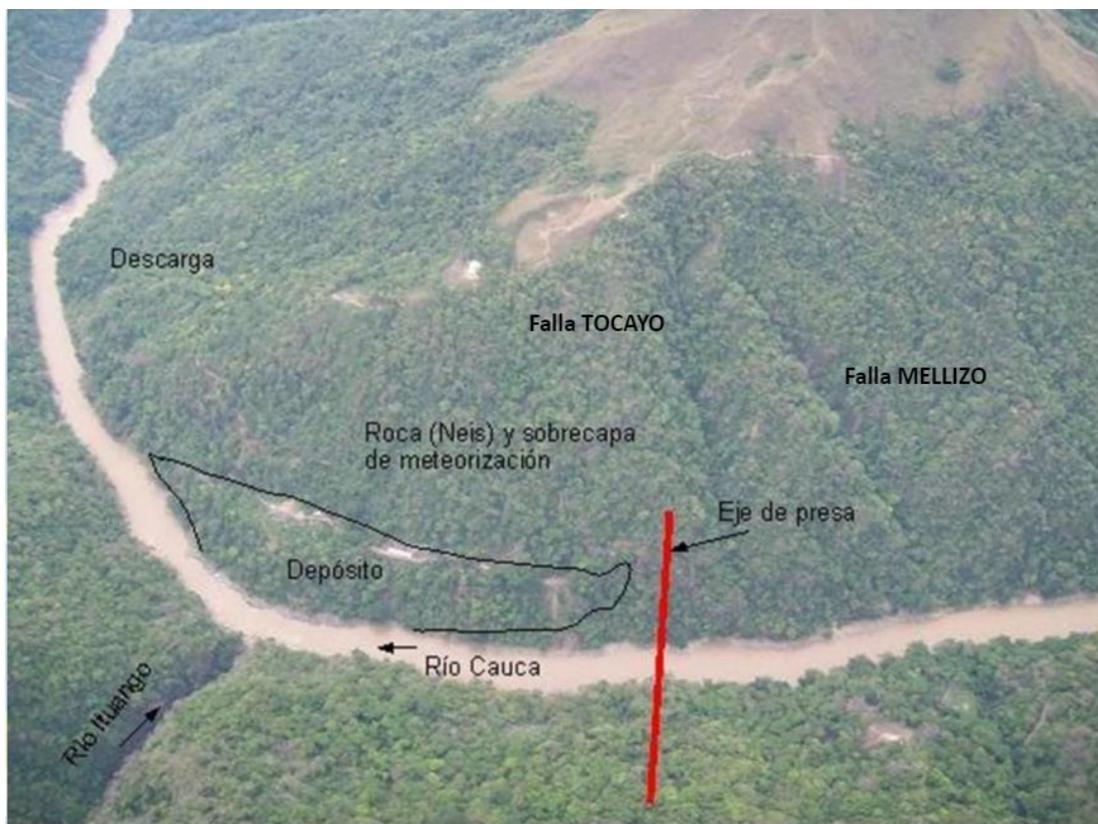
En este componente, es muy importante hacer la anotación que Hidroituango S.A. E.S.P. y las Empresas Públicas de Medellín (EPM) conocían antes del inicio de la construcción del proyecto hidroeléctrico las condiciones geológicas de la zona (Figura 8), aunque desafortunadamente ignoraron la existencia de los Depósitos No Litificados de amplia extensión en la zona del embalse, los que son evidentes a partir de un análisis geomorfológico básico de la Figura 6 y que de todas formas ya habían sido reportados cartográficamente por Woodward-Clyde Consultants (1980) en los estudios previos de este proyecto hidroeléctrico.

Figura 8. Algunas características geológicas de la zona del muro (Fuente: Hidroituango S.A. E.S.P., 2012).

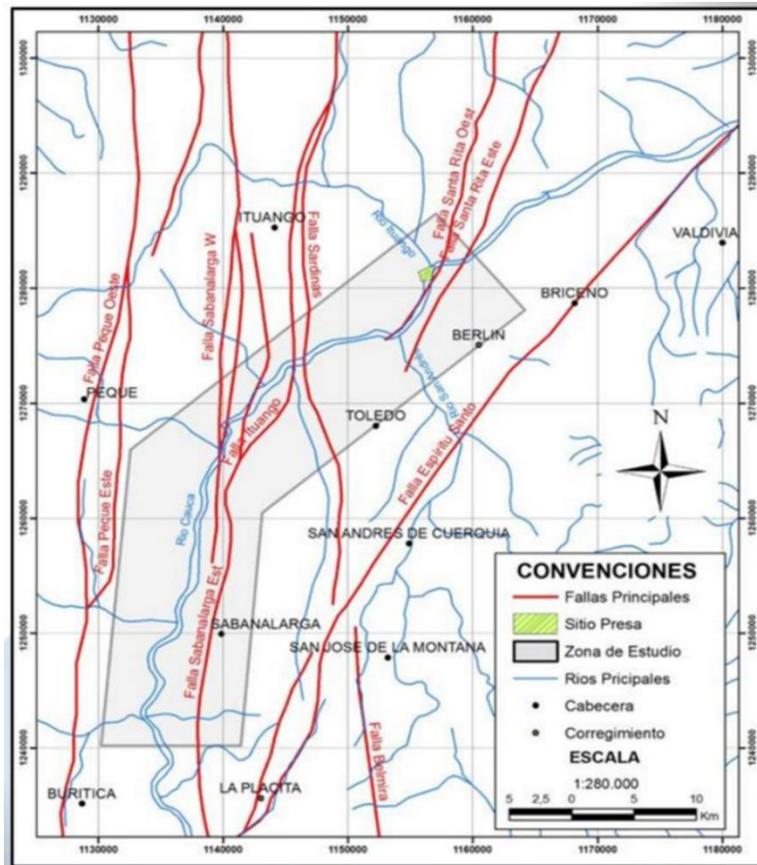
Las fallas geológicas que transcurren por el área de influencia del proyecto (Figura 9) corresponden al principal sistema tectónico de Colombia: el Sistema de Fallas de Cauca-Romeral; al cual están asociadas regionalmente las fallas de Santa Rita Oeste y Este, que transcurren en dirección N10-15E sobre y en cercanías del cauce del río Cauca, entre el Puente de Pescadero y el muro; y, transversalmente a estas fallas de Santa Rita, atravesando le macizo rocoso del estribo derecho del muro, las fallas Tocayo y Mellizo orientadas en dirección Noreste-Suroeste (Figura 8). Estas fallas geológicas se formaron desde el nacimiento de las rocas que están afectando, hace unos 400-500 millones de años, y las más recientes de ellas no son más jóvenes de 2-5 millones de años.

Figura 9. Principales fallas geológicas que transcurren por el área de influencia del proyecto hidroeléctrico Hidroituango (Fuente: Hidroituango S.A. E.S.P, 2012).

Eso sí, las fallas de Santa Rita muestran evidencias de campo que permiten clasificarlas como tectónicamente activas (Woodward-Clyde Consultants, 1980), así como también lo son otras fallas

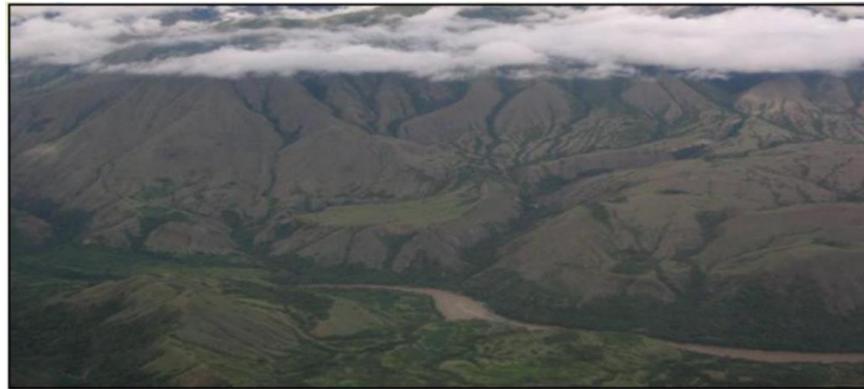
geológicas de la zona (Sociedad Hidroeléctrica Pescadero Ituango, 2007), cuya actividad sísmica detonó movimientos en masa recurrentes de gran magnitud en los últimos 1500 años, como es el caso específico del flujo de detritos El Guásimo localizado a 50 kilómetros al suroeste del sitio del muro de Hidroitungo (Figura 10) y muy probablemente los grandes movimientos en masa de la región: El Llano, Playa Negra y los de la parte baja del río San Andrés.

Figura 10. Vista aérea del flujo de detritos El Guásimo (Fuente: Hidroitungo S.A. E.S.P., 2012).

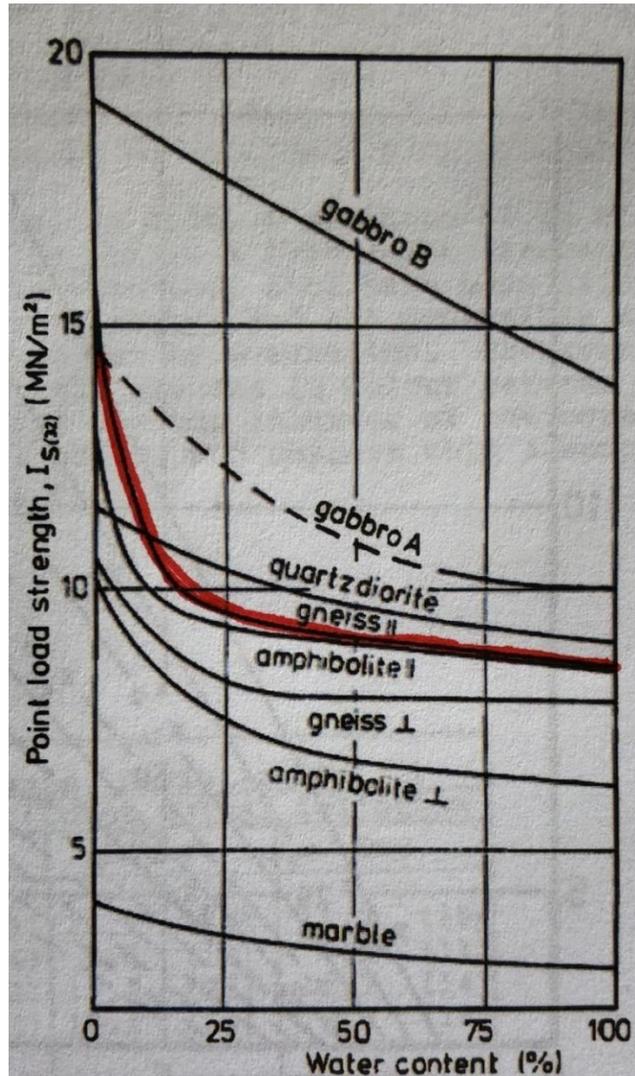
Las rocas gnéissicas, al humedecerse, disminuyen su resistencia en aproximadamente una tercera parte (Broch, 1979; Figura 12), pudiendo llegar a disminuirse hasta la mitad de la resistencia inicial (Russenes, 1974; en Broch, 1979). Adicionalmente, al someterlas a flujo de agua a presión, la

resistencia continúa disminuyendo entre un 3% y 6% por cada MPa de incremento en la presión del agua hasta alcanzar la falla a largo plazo (Liu and Xu, 2015; Liu et al, 2016).

Figura 12. Disminución de la resistencia de diferentes tipos de rocas en función del grado de humedad, donde se resalta en color rojo el caso de rocas metamórficas tipo gneis (Tomado de Broch, 1979).

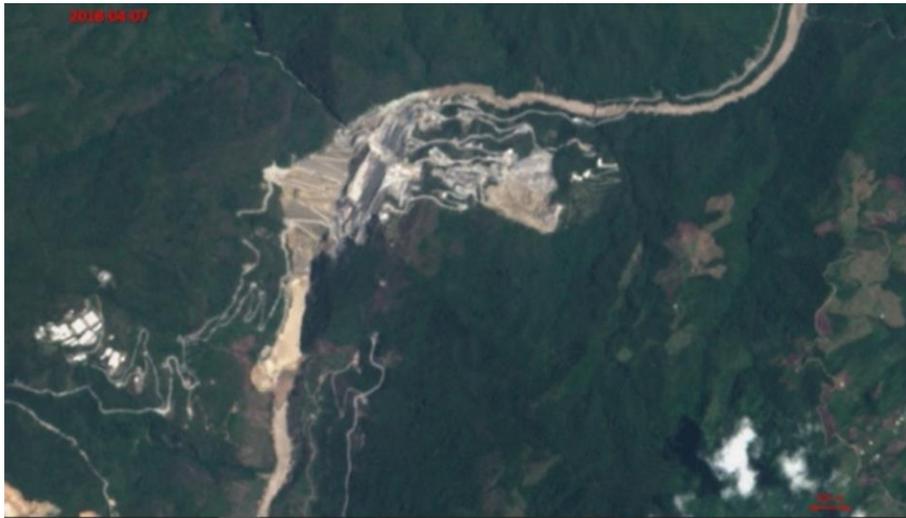
Lo anterior confirma lo que se observa en el registro multitemporal de imágenes de satélite que se tienen del proceso de la emergencia de abril/mayo de 2018, que dio origen a la contingencia en desarrollo actual en Hidroituango (Figura 18, Figura 19, Figura 20 y Figura 21).

Figura 18. Imagen de satélite del 4 de abril de 2018 que muestra el estado del proyecto Hidroituango (<http://m.elcolombiano.com/antioquia/el-timelapse-de-la-emergencia-en-hidroituango-MC8703187>)

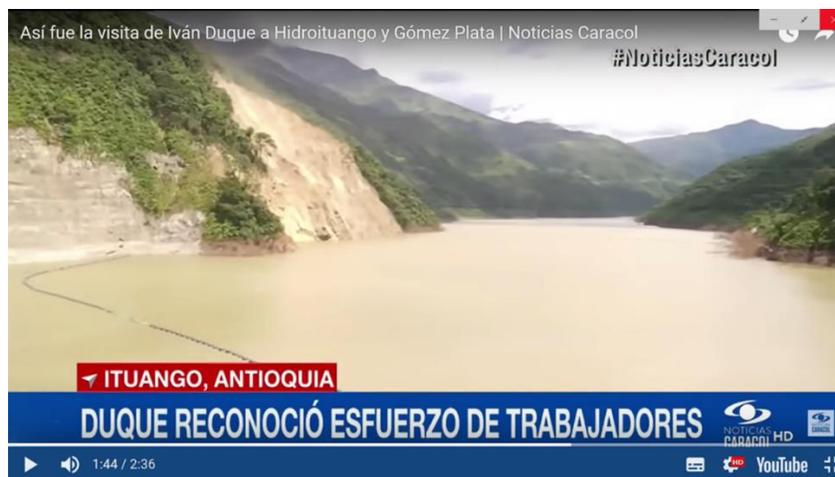
De acuerdo a lo anteriormente explicado en este documento, teniendo en cuenta el estado de deterioro continuo que viene presentando el proyecto desde que se inició la contingencia (Figura 27 y Figura 28), los escenarios probables a futuro son los que se describen en los siguientes apartados.

Figura 28. Panorama del estado del embalse aguas arriba del muro (Junio 23 de 2018)

3. De acuerdo al estado de avance continuo del deterioro del Macizo Rocosó, soportado por las observaciones de las condiciones superficiales y en profundidad de la montaña derecha del muro de Hidroituango, así como en los argumentos presentados en el componente Geotécnico del presente informe, se puede afirmar que dicho Macizo está discurriendo a la falla y que es perentorio el desembalse de la represa hasta los niveles normales del río Cauca.

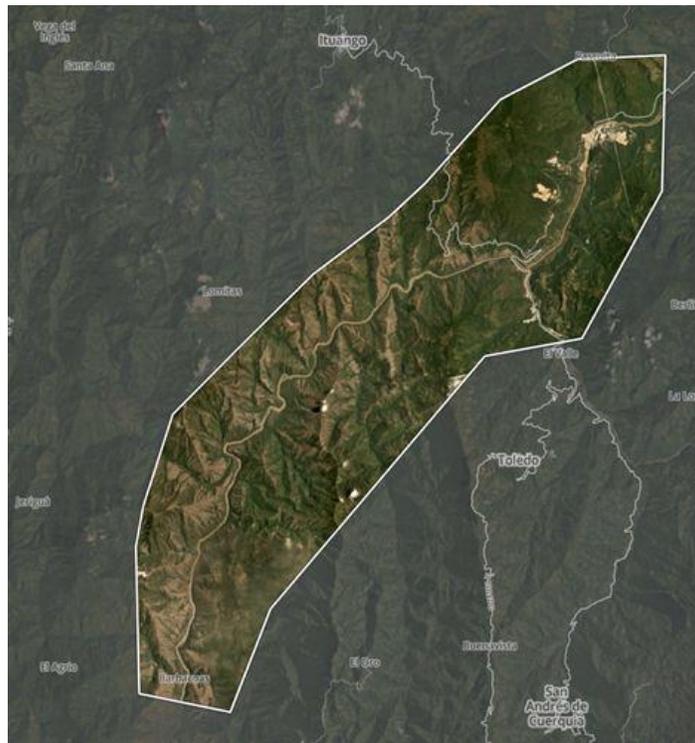
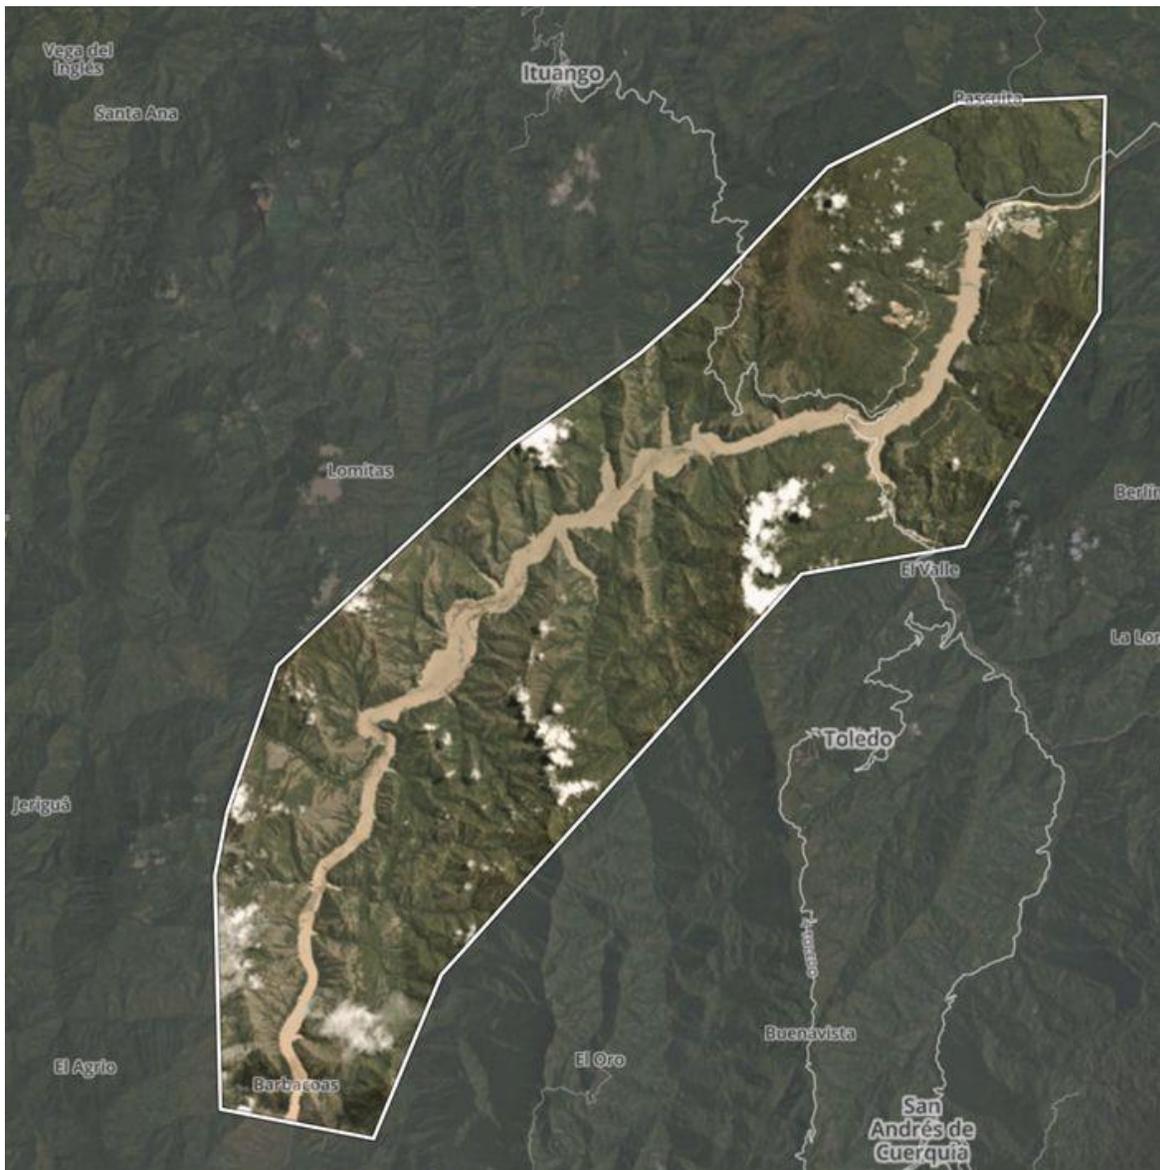
Abril 8 de 2018 Vista general de la zona del embalse de Hidroituango en abril y mayo de 2018. Fuente: Procesamiento G. Vargas con imágenes PlanetScope.

Mayo 31 de 2018 Vista general de la zona del embalse de Hidroituango en abril y mayo de 2018. Fuente: Procesamiento G. Vargas con imágenes PlanetScope.

El seguimiento del embalse a través de imágenes de satélite diarias y mensuales (PlanetScope) de alta resolución espacial muestra su alarmante crecimiento día a día (1-2 m/día). Las imágenes de abril y mayo de 2018 muestran cómo el espejo de agua ha cambiado notablemente, alcanzando a finales de mayo una longitud de 35 km aguas arriba con un ancho de entre 261 m y 1,02 km.

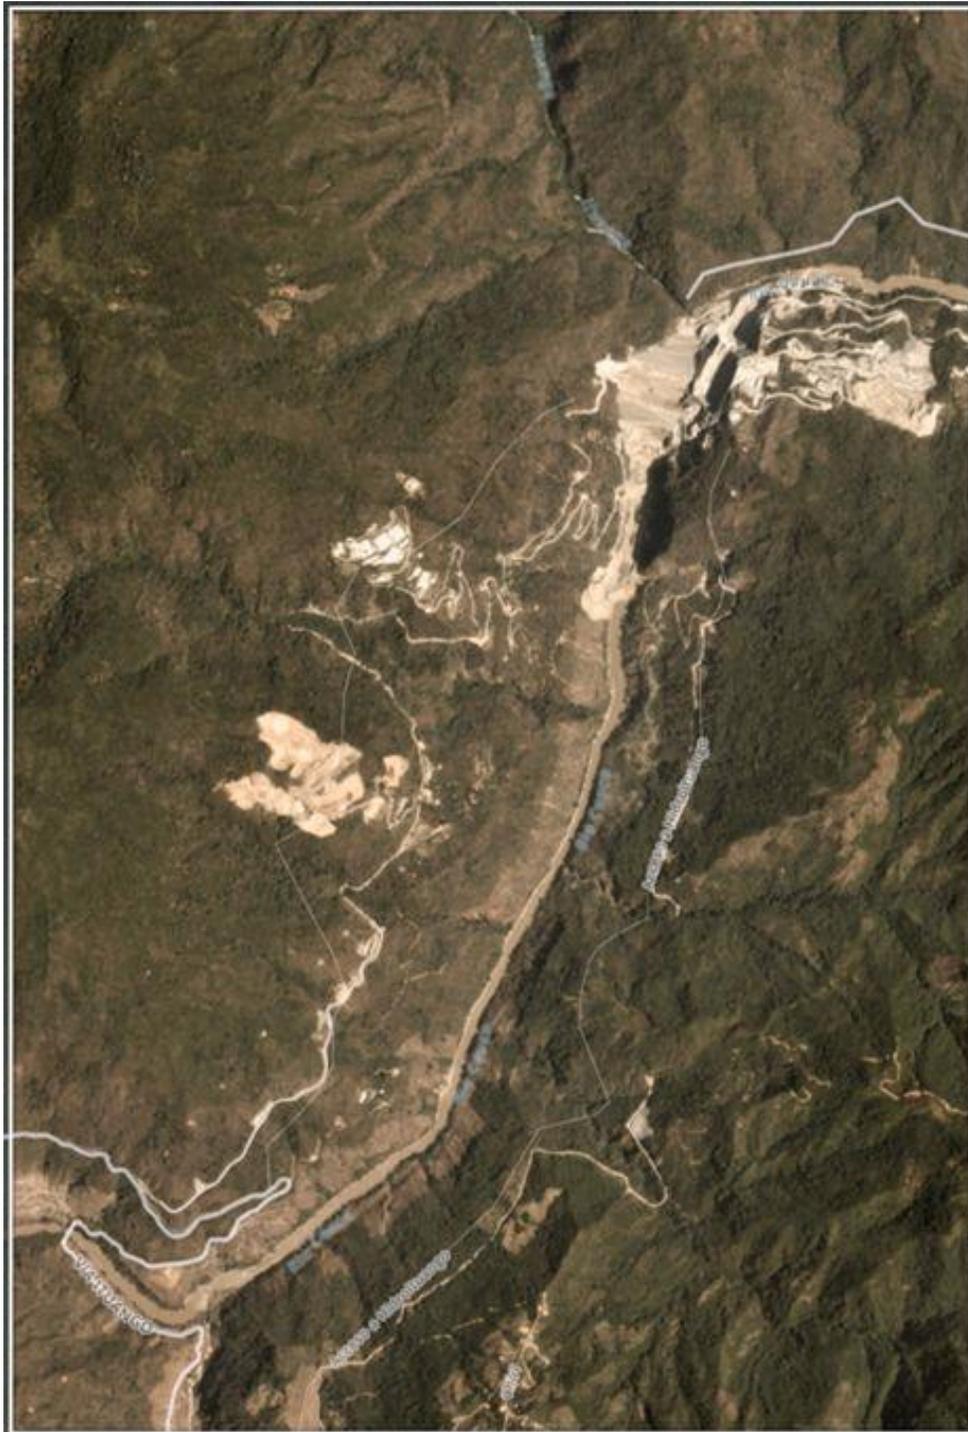
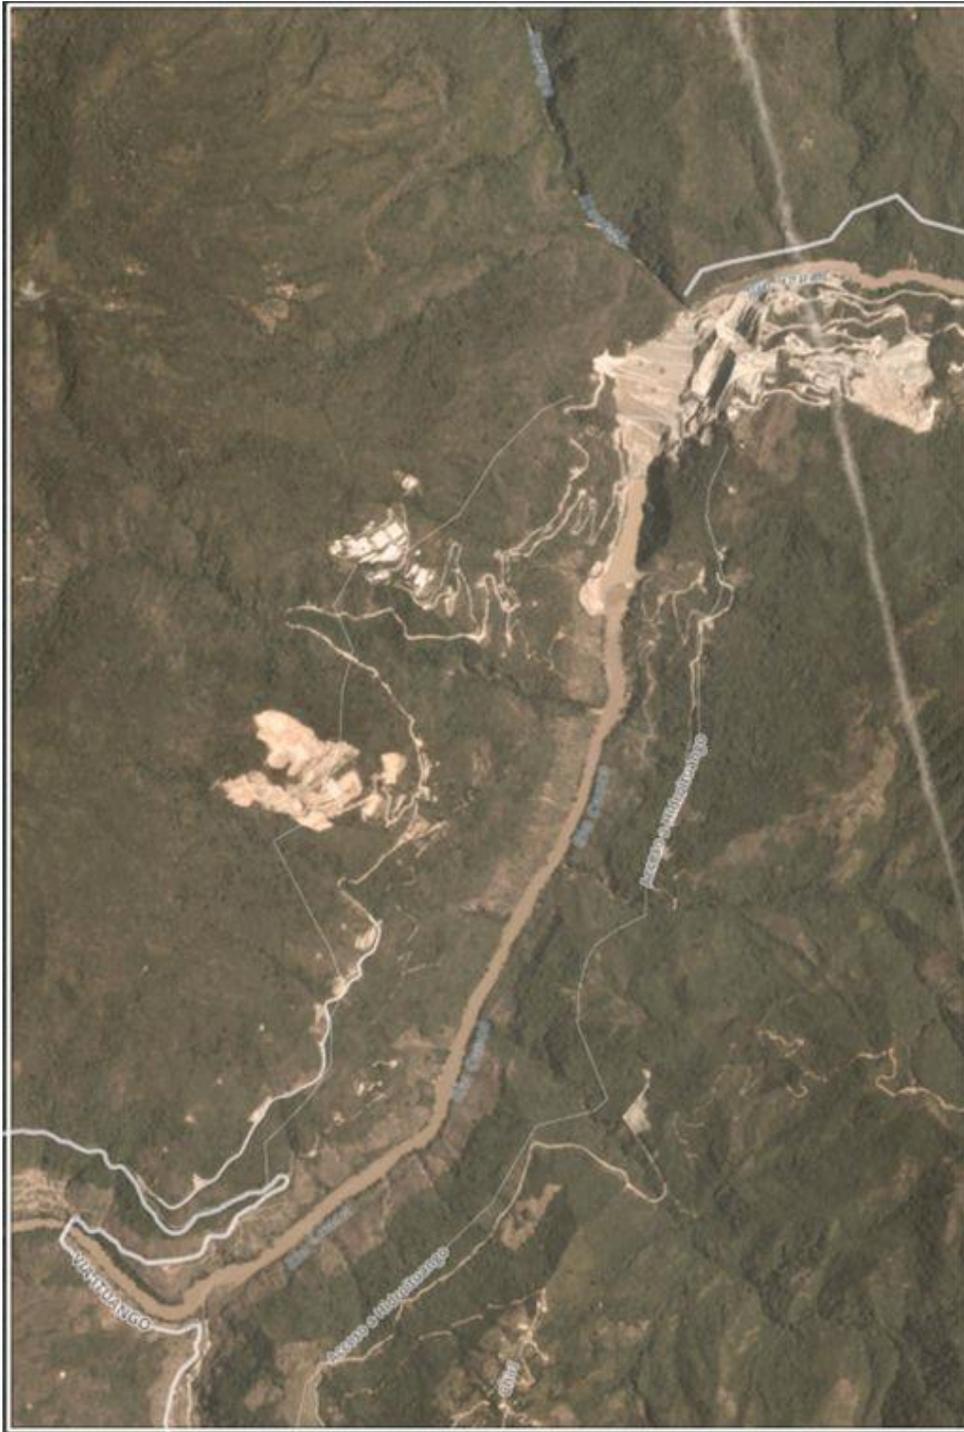
Marzo 2 de 2018. Detalle del sitio de presa. Fuente: Procesamiento G. Vargas con imágenes PlanetScope.

Abril 8 de 2018 Detalle del sitio de presa. Fuente: Procesamiento G. Vargas con imágenes PlanetScope.

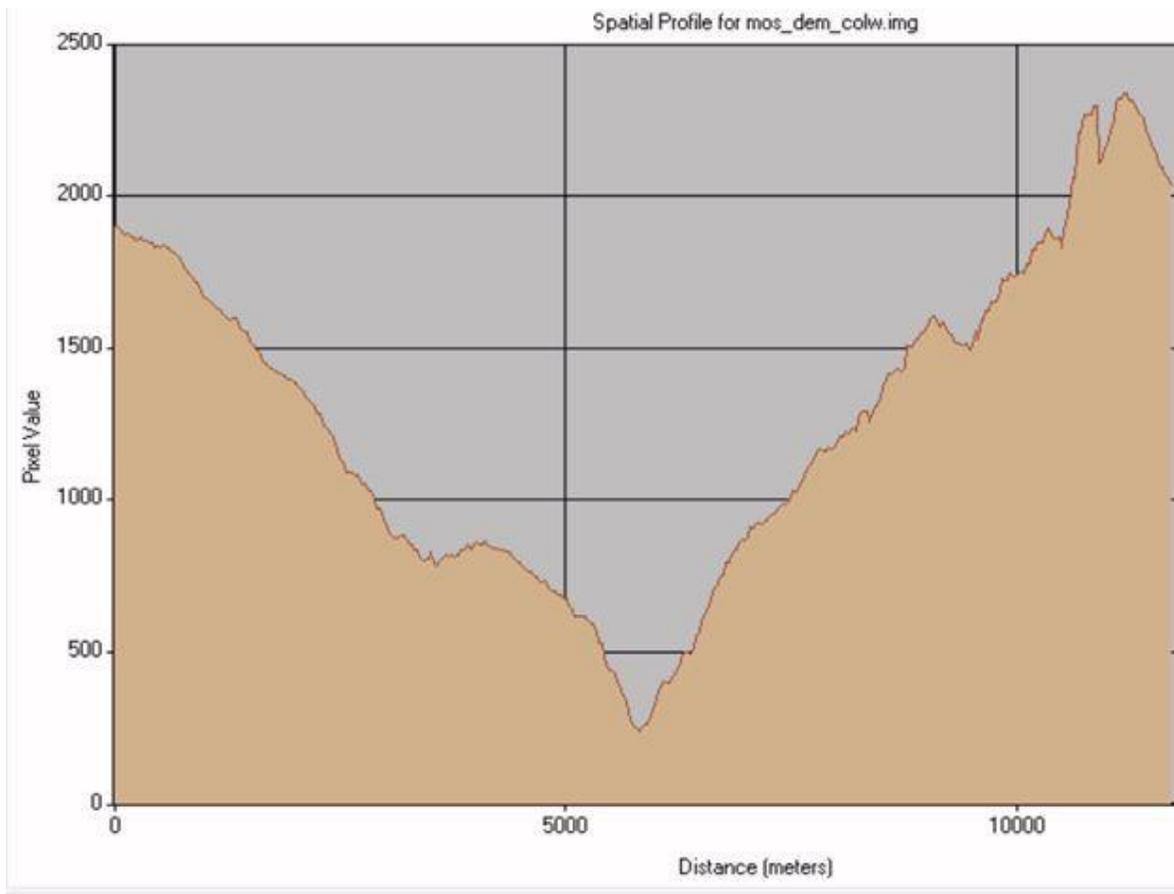
Vista del perfil transversal del cañón del río Cauca en el sitio de Presa de Hidroituango.

Los parámetros de diseño de la presa establecieron una altura máxima de 220 m, un embalse de 70 km de longitud y un volumen de agua de 2.720 millones de m³. La situación actual muestra que la altura de la presa está muy cerca a lo que estableció el proyecto, la longitud es de 35 km y el volumen de agua almacenado

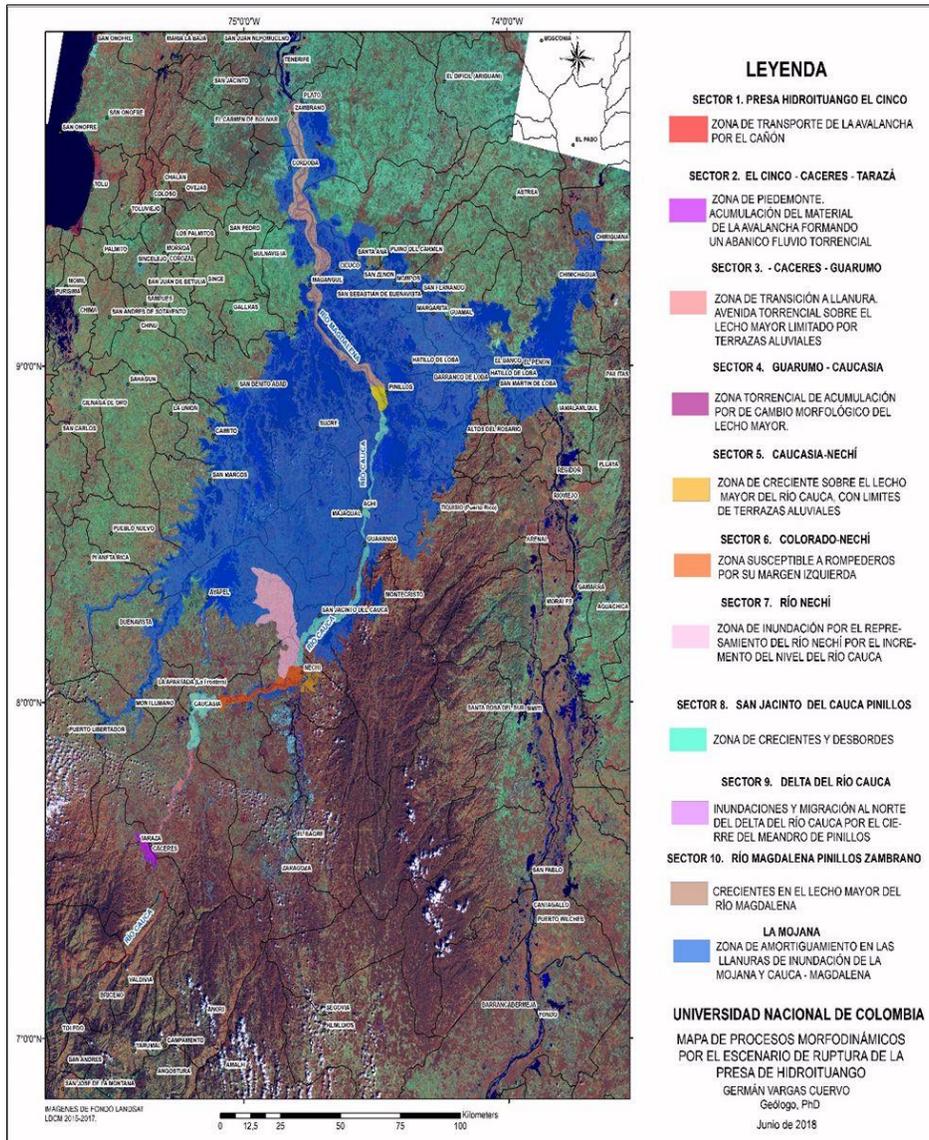
se estima en por lo menos 1.000 millones de m³; en caso de que se rompiera la presa se generaría una ola de entre 20 y 100 m de altura. Bajo tal escenario de ruptura y mediante un análisis geomorfológico –estructura y forma de los ríos– basado en el uso de imágenes de satélite, modelos digitales de terreno y levantamiento de campo a través de varios estudios, a continuación se definen y describen diez sectores morfodinámicos en los cursos de los ríos Cauca y Magdalena.

Mapa de procesos morfodinámicos por el escenario de ruptura de la Presa de Hidroituango. Elaboración propia.

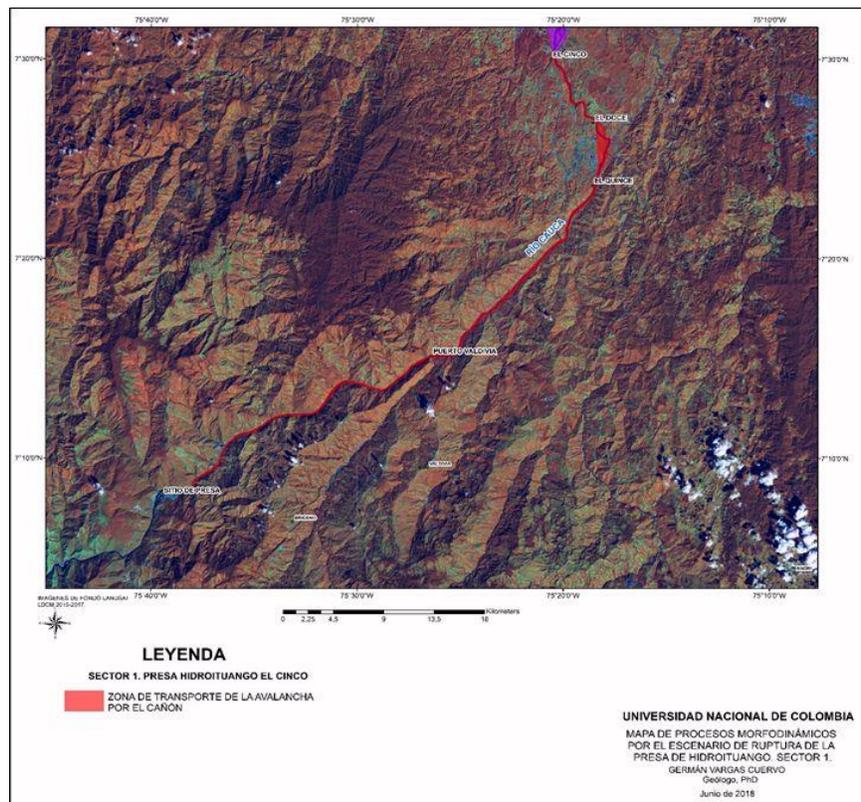
Poblaciones y caseríos como Puerto Valdivia (30 km) y El Quince (47 km), localizados en este fondo de cañón, serían destruidos precisamente por su ubicación. El transporte de esta avalancha por el cañón se ve favorecido por su trazo muy rectilíneo que se relaciona con su control por fallas geológicas asociadas con el sistema Cauca Romeral (Falla del Espíritu Santo).

Mapa de procesos morfodinámicos del sector 1. Presa Ituango – El Cinco. Elaboración propia.

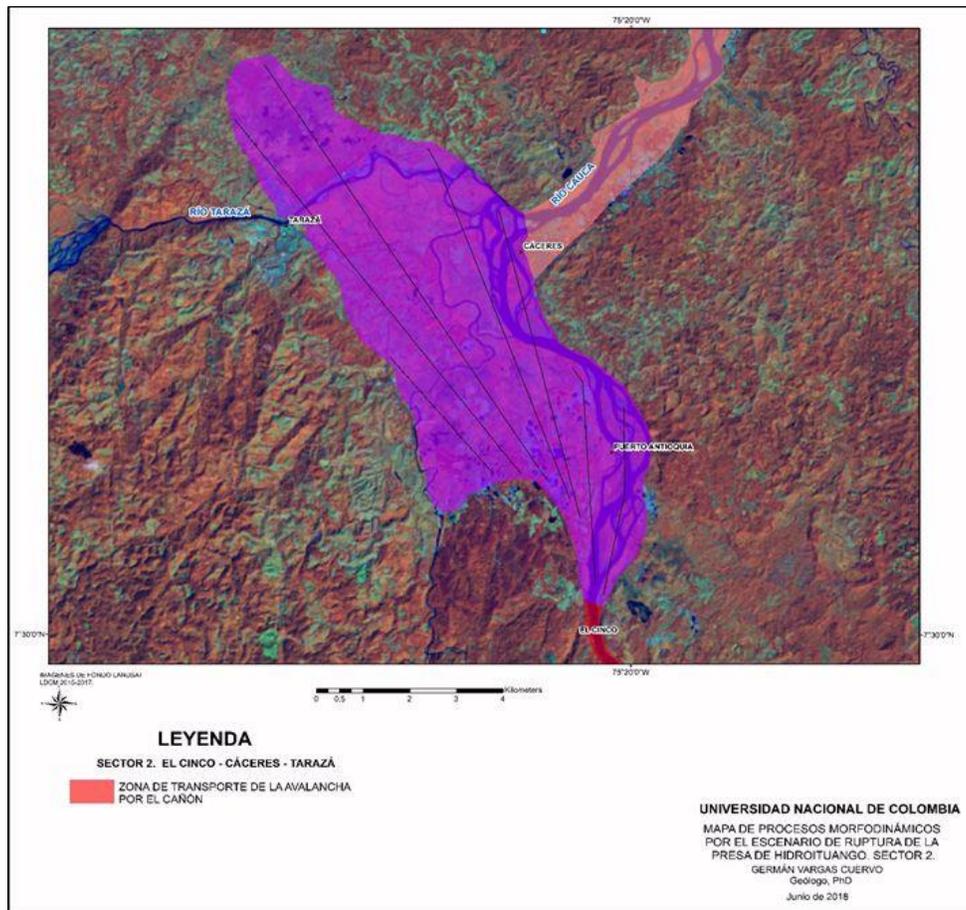
En El Cinco el río Cauca sale del cañón hacia una zona ligeramente inclinada formando un pequeño valle en el cual la masa de agua, roca y escombros liberaría gran parte de su energía depositando el material transportado y formando un gran abanico fluvio-torrencial en una superficie de 3.808 ha.

El efecto de dicha descarga veloz afectaría gran parte de las poblaciones existentes en este sector. La masa de la avalancha presionaría el cauce del río Tarazá, el cual podría ser represado aguas arriba de la población del mismo nombre y seguramente el cauce del río Cauca perdería su curso en este sector y se podría generar un embalse temporal cuando se colmate o se rellene de sedimentos este pequeño valle.

Mapa de procesos morfodinámicos del sector 2. El Cinco - Cáceres. Elaboración propia.

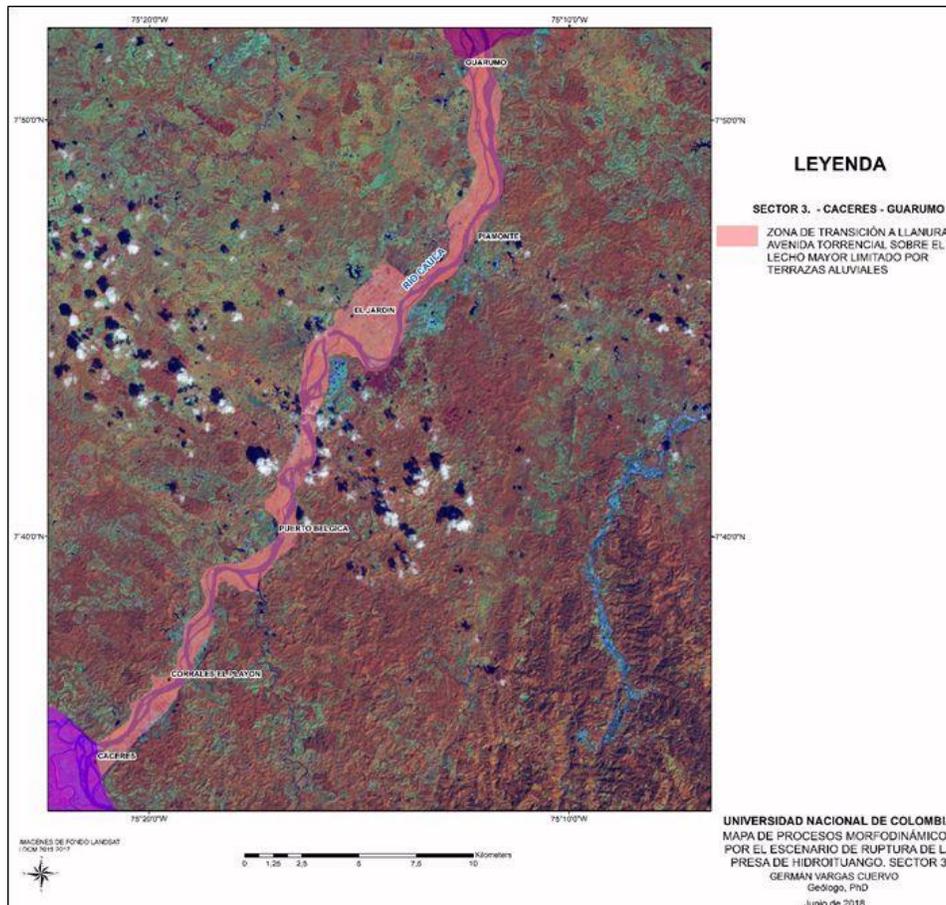
ancho de entre 100 m y 1,8 km. Aquí, la presión del flujo del río Cauca desde Cáceres produciría un evento tipo avenida torrencial sobre el lecho mayor con altos caudales y niveles. Sobre las laderas serán comunes los deslizamientos teniendo en cuenta la baja resistencia de estas terrazas a la erosión. Las poblaciones localizadas en este sector y que se pueden ver afectadas son: Corrales El Playón, Puerto Bélgica, El Jardín, Piamonte y Guarumo.

Mapa de procesos morfodinámicos del sector 3. Cáceres - Guarumo. Elaboración propia.

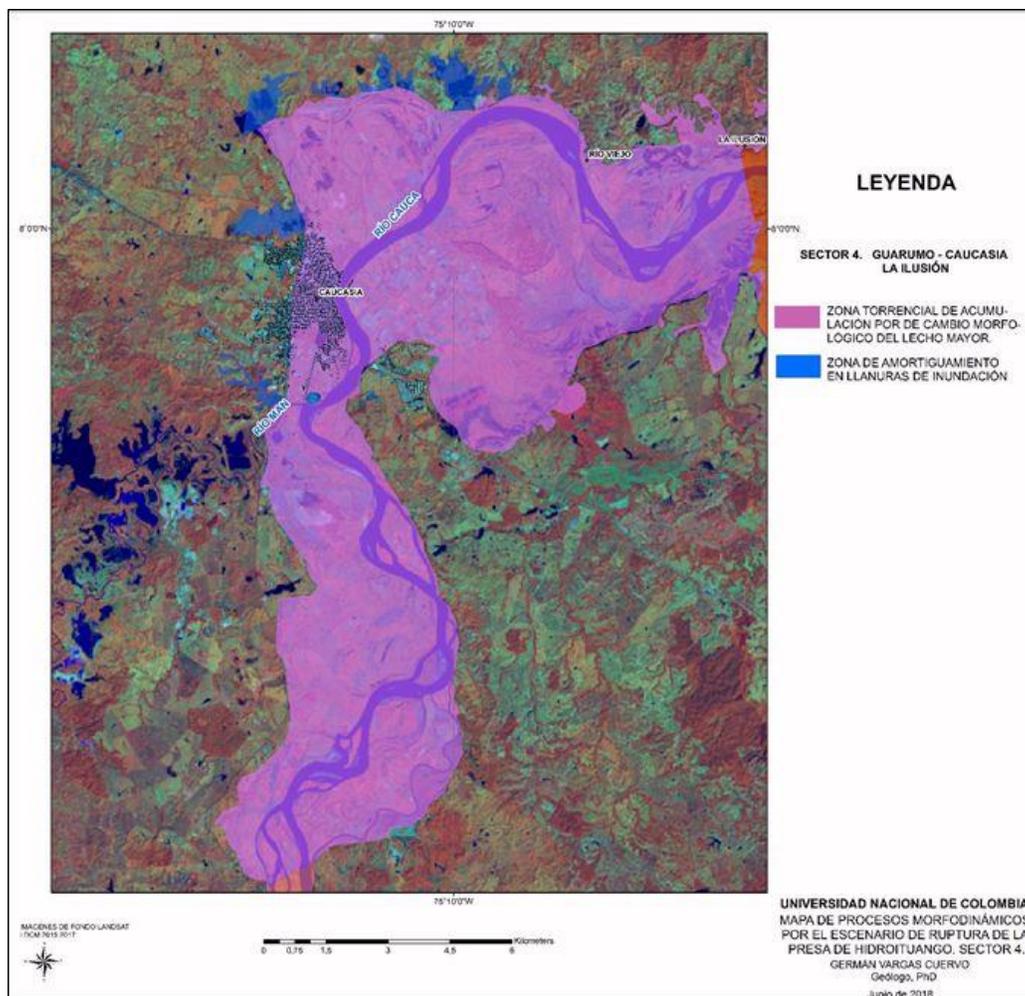
La ampliación del lecho mayor se origina por el cambio brusco de la dirección del cauce en ángulo recto, de sur-norte a oeste-este. Allí se produciría un depósito torrencial de los materiales que provienen del valle más estrecho del sector 3. Una tercera parte de la población de Caucasia se localiza sobre este lecho mayor y otra sobre cubetas de inundación de antiguas ciénagas que fueron urbanizadas, por lo cual sufrirían inundaciones; igualmente las zonas de terrazas bajas al borde del río podrían ser afectadas por los flujos torrenciales.

Mapa de procesos morfodinámicos del sector 4. Guarumo – Caucasia – La Ilusión.
Elaboración propia.

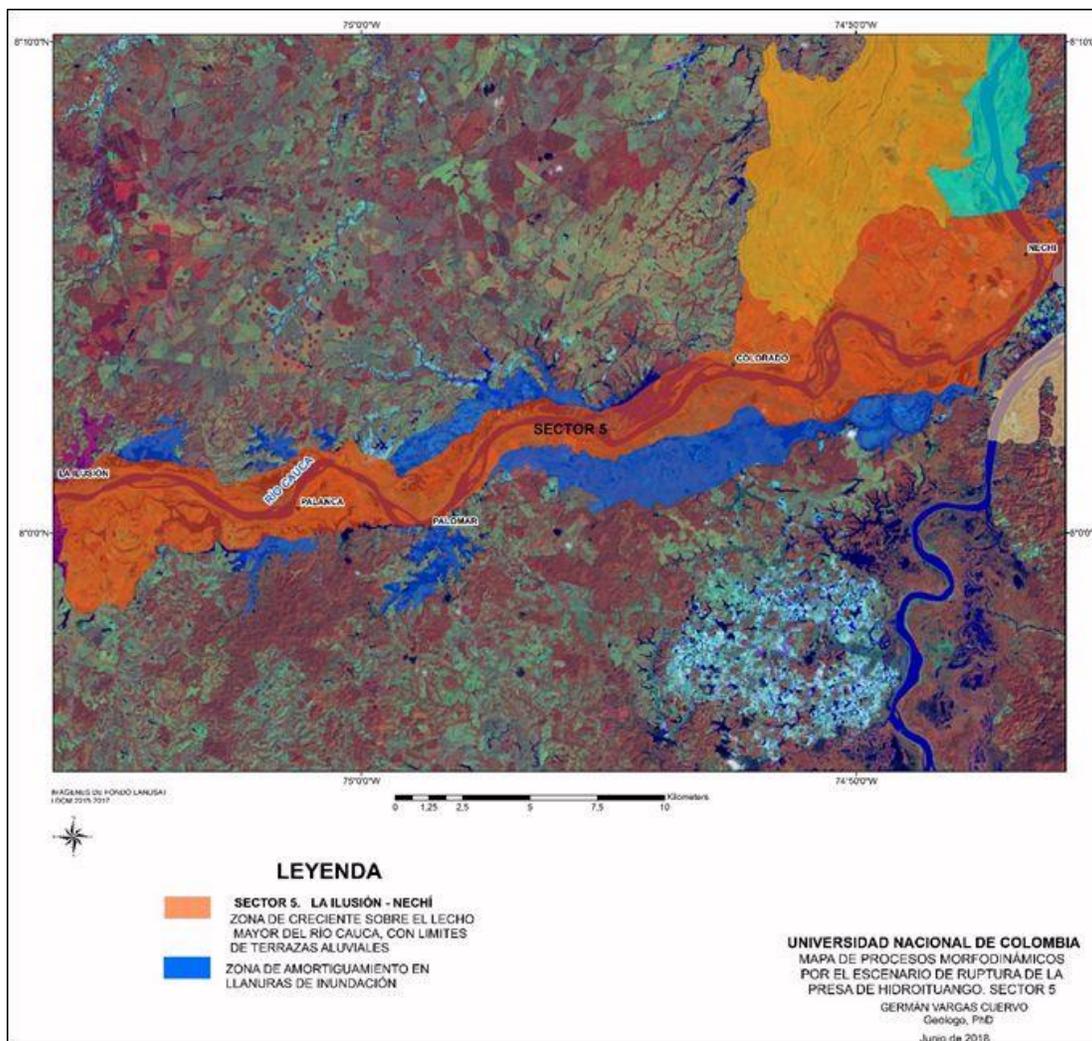
En este sector el lecho mayor se comportaría como creciente ante la ruptura de la presa y afectaría los caseríos de Palanca, Palomar, Colorado y la población de Nechí, la cual se encuentra totalmente en el lecho mayor del río Cauca y sería inundada. Cubre una superficie total de 31.549 ha.

Mapa de procesos morfodinámicos del sector 5. La Ilusión - Nechí. Elaboración propia.

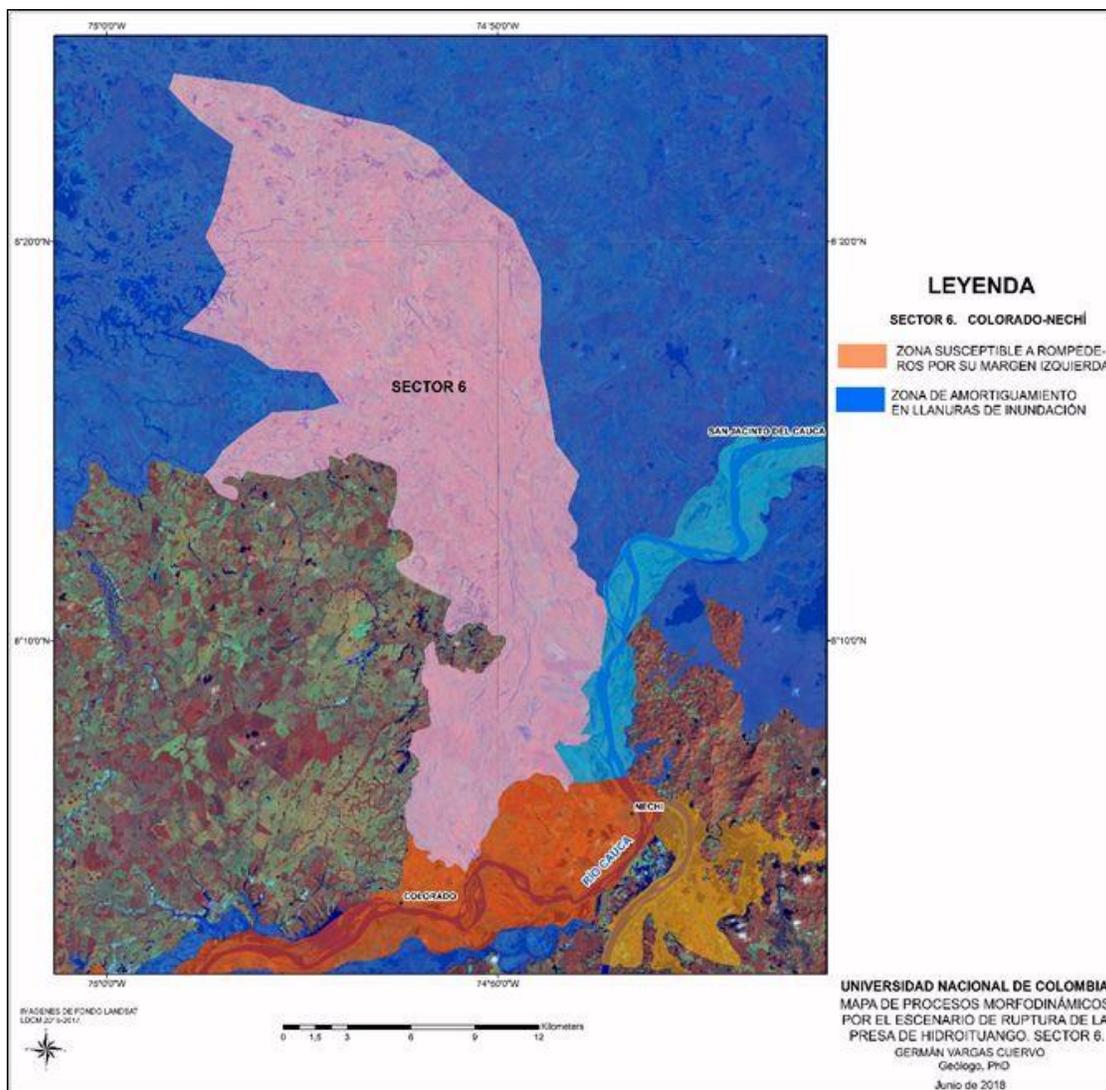
Al inicio de este sector los límites de las terrazas aluviales finalizan en las márgenes del lecho mayor y el cauce se presenta más elevado que la llanura de la margen izquierda, por lo cual es una zona muy susceptible a presentar rompederos o chorros formando grandes flujos de agua hacia la llanura de Ayapel – San Jorge, como los presentados en 2010 en el sitio conocido como Nuevo Mundo.

Mapa de procesos morfodinámicos del sector 6. Colorado - Nechí. Elaboración propia.

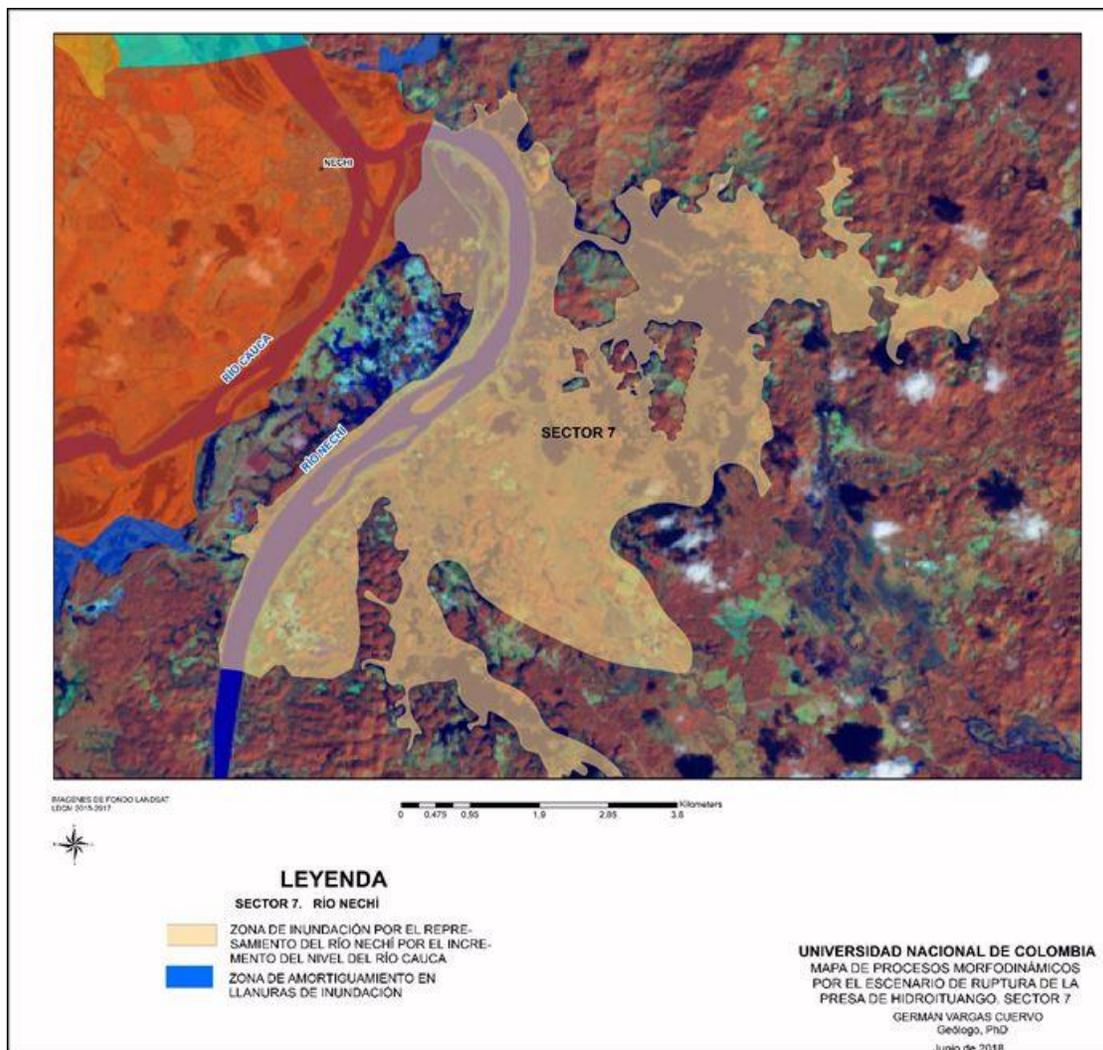
El río Nechí confluye sobre la margen derecha al río Cauca, al frente de la población de Nechí. La creciente asociada con la ruptura de la presa incrementaría el nivel del río Cauca y represaría temporalmente el Nechí, formándose una zona de inundación de 28.972 ha. Tal inundación estaría limitada por la presencia de rocas cristalinas de origen metamórfico en el sector y aguas arriba del cauce.

Mapa de procesos morfodinámicos del sector 7. Río Nechí. Elaboración propia.

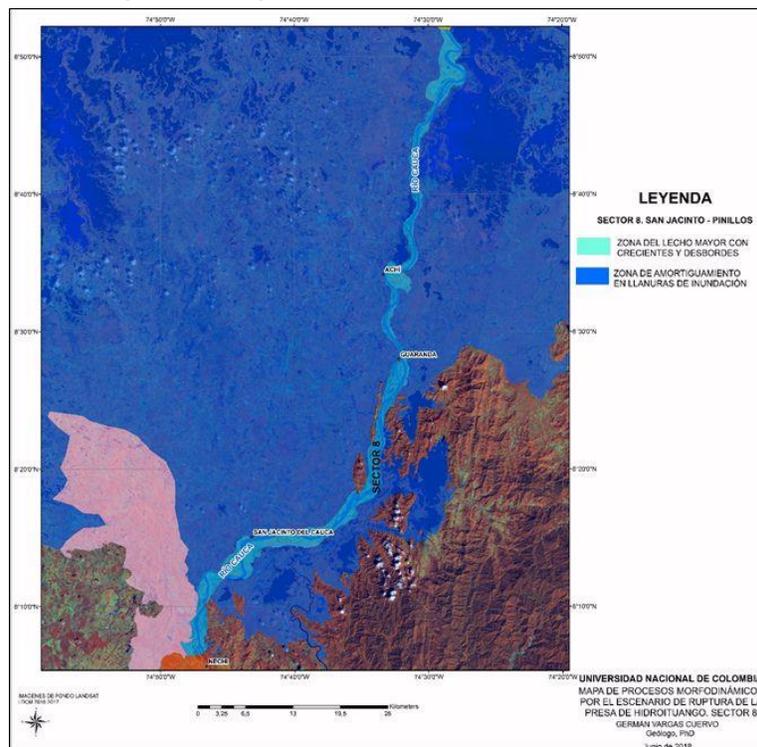
En esta parte se pueden presentar crecientes de menor magnitud que en el sector 7, pero es más susceptible a desbordes e inundaciones por ser llanuras bajas. Las poblaciones de San Jacinto, Guaranda y Achí se presentan sobre diques aluviales susceptibles a procesos erosivos.

Mapa de procesos morfodinámicos del sector 8. Nechí – San Jacinto del Cauca, Guaranda, Achí y Pinillos. Elaboración propia.

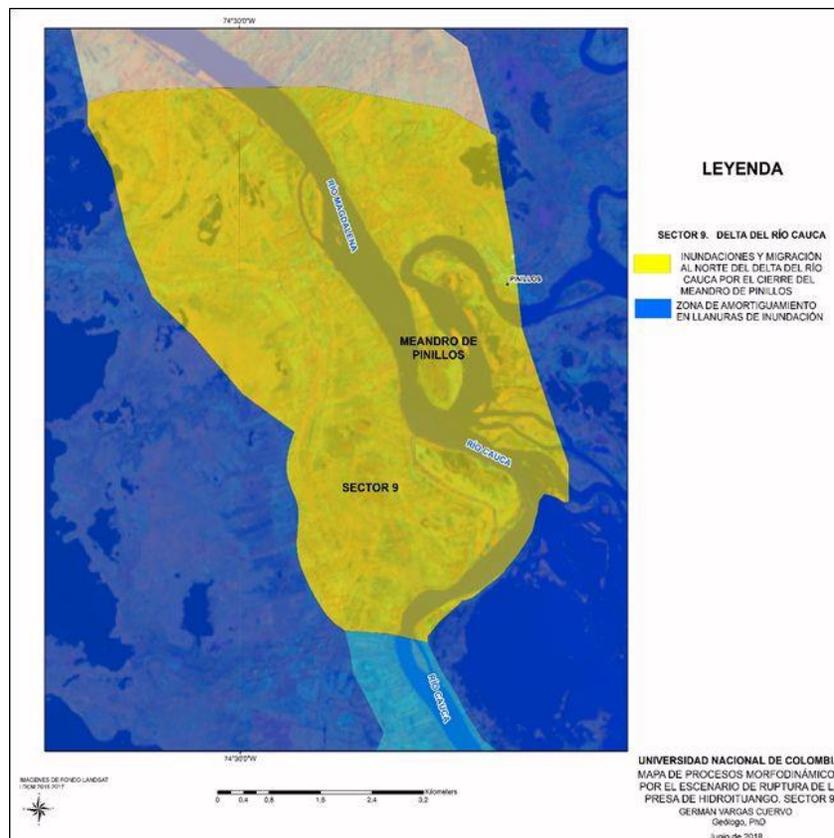
Ante la creciente que presentaría el Cauca, las aguas de este ejercerían presión por el brazo derecho del brazo de Pinillos, forzando el cierre del meandro, lo cual produciría un avance del delta al norte de 2,5 km.

Dicho proceso generaría un ligero embalse en los brazos de meandro en el dominio del río Cauca y ejercería notables eventos erosivos en las laderas del cauce en Pinillos con inundaciones.

Mapa de procesos morfodinámicos del sector 9. Delta del río Cauca. Elaboración propia.

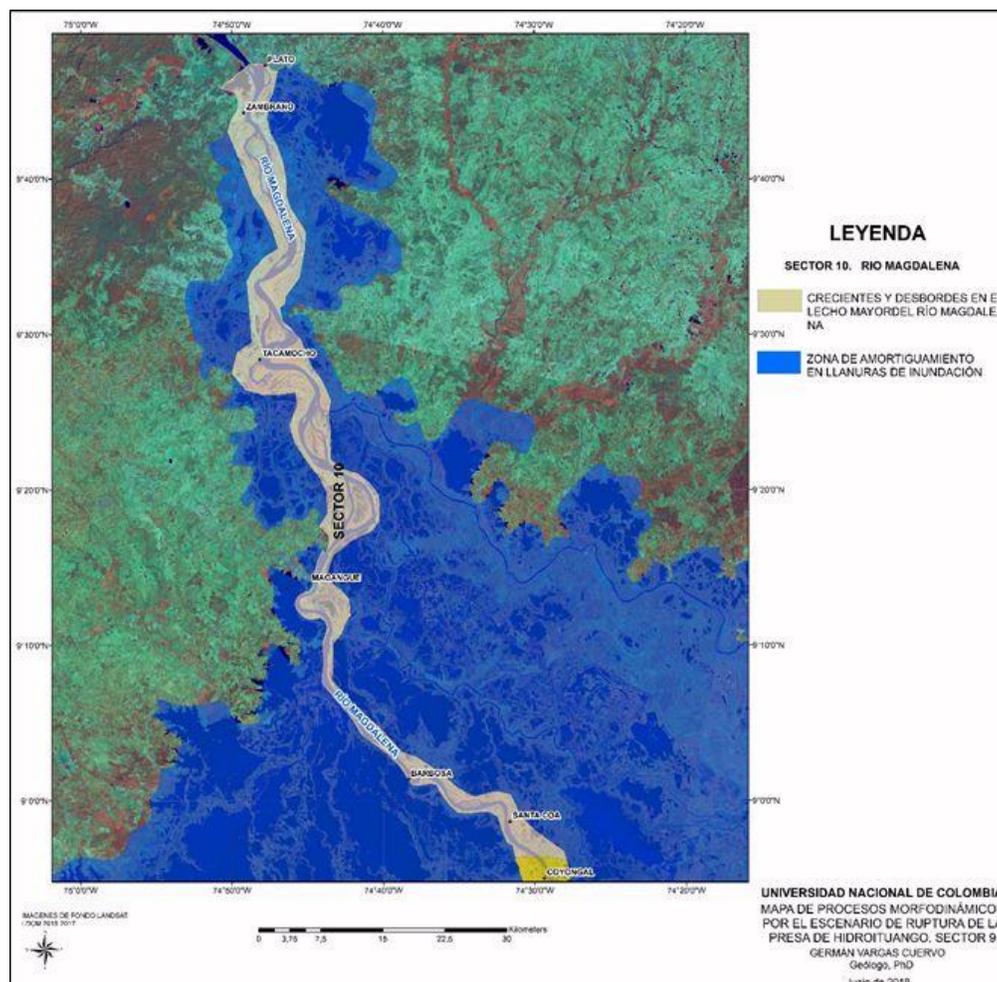
Después de la confluencia del río Cauca al Magdalena por el meandro de Pinillos, se podrían presentar crecientes moderadas en el sector del lecho mayor del río Magdalena hasta la población de Zambrano.

Dada la sensibilidad de los diques aluviales que forman las orillas del lecho mayor en este sector, podrían presentarse procesos erosivos sobre los diques y desbordes hacia la llanura de inundación de la región de La Mojana.

Mapa de procesos morfodinámicos del río Magdalena (sector 10). Pinillos Zambrano.
Elaboración propia.
