Hidroituango: ¿Qué pasó, por qué pasó, ¿qué está pasando y qué podría pasar?

Modesto Portilla Gamboa¹

Profesor del Departamento de Geociencias de la Universidad Nacional de Colombia –
Bogotá

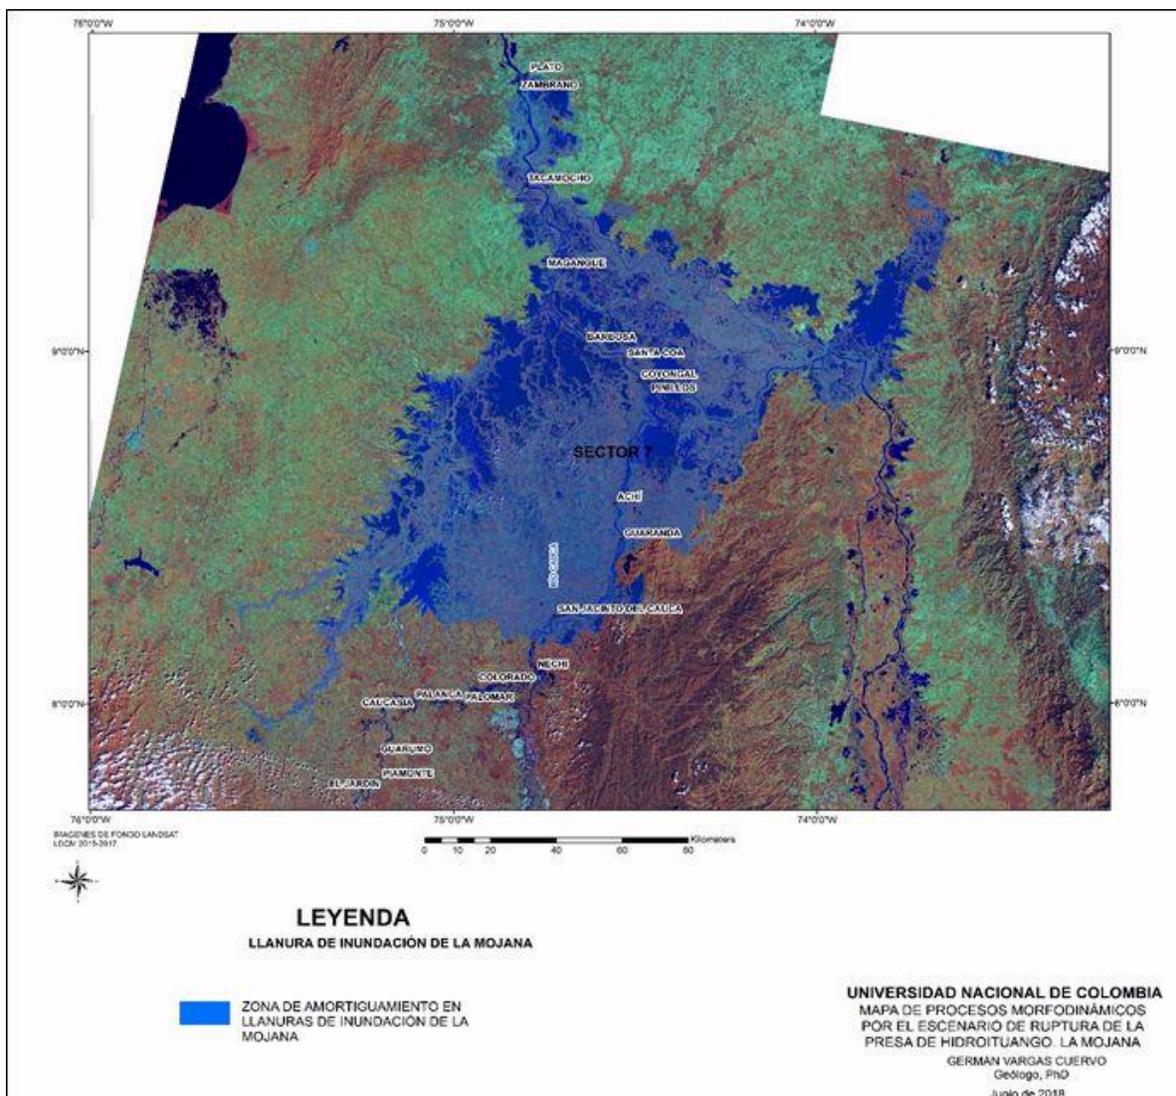
La Mojana es una llanura de inundación de aproximadamente 13.483 km², que representa una especie de gran cubeta que sirve para amortiguar las aguas excedentes de las inundaciones de los ríos Cauca y Magdalena y bajo el escenario de la ruptura de la presa de Hidroituango recogerá gran parte de las aguas que se desbordan de los cauces fluviales.

Mapa de la llanura de inundación de la región de la Mojana. Elaboración propia.

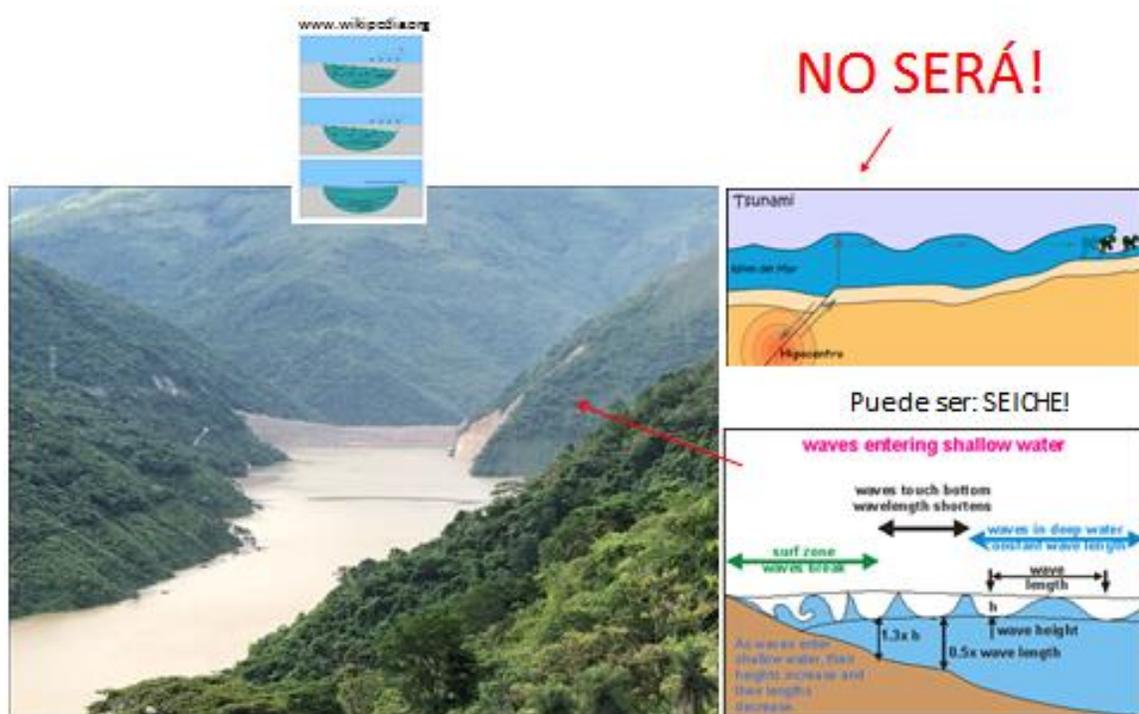
Este escenario correspondería al caso en el que parte del material térreo natural, que conforma las laderas montañosas en las vertientes del embalse, fallara generando un movimiento en masa con volúmenes importantes que al caer sobre el embalse generara un empuje del agua represada y ésta se moviera oscilatoriamente a lo largo y ancho de la represa, fenómeno que técnicamente se denomina Seiche (Figura 29).

Figura 29. Escenario probable de movimiento en masa en la montaña y Seiche.

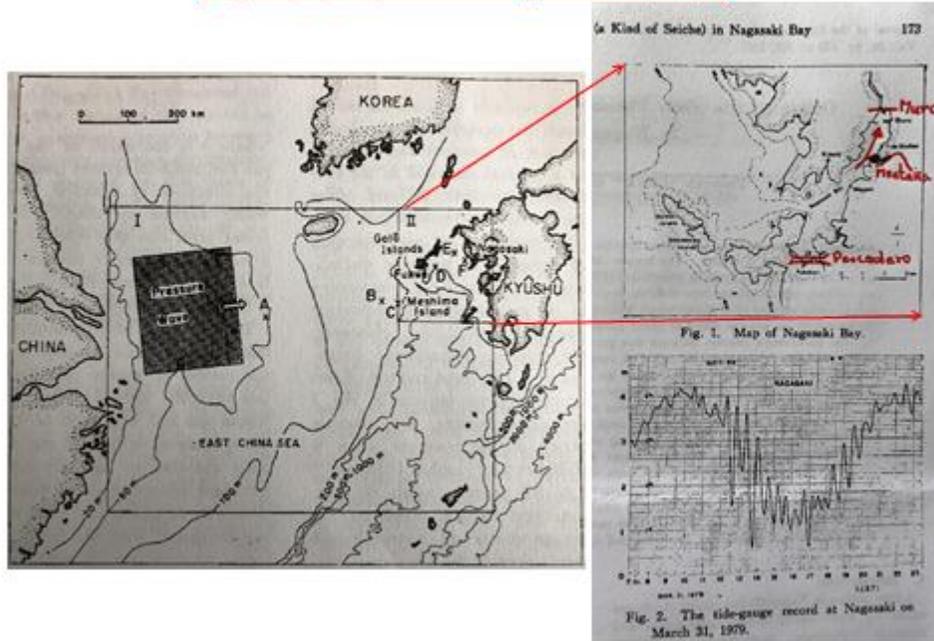
Para este caso, acudiendo a la comparación de casos de otras partes del mundo, donde fenómenos hidrometeorológicos han generado ondas en cuerpos cerrados de agua, se tendría la formación de olas de máximo 3-4 metros de altura (Figura 30).

Figura 30. Seiche en la Bahía de Nagasaki (Japón).

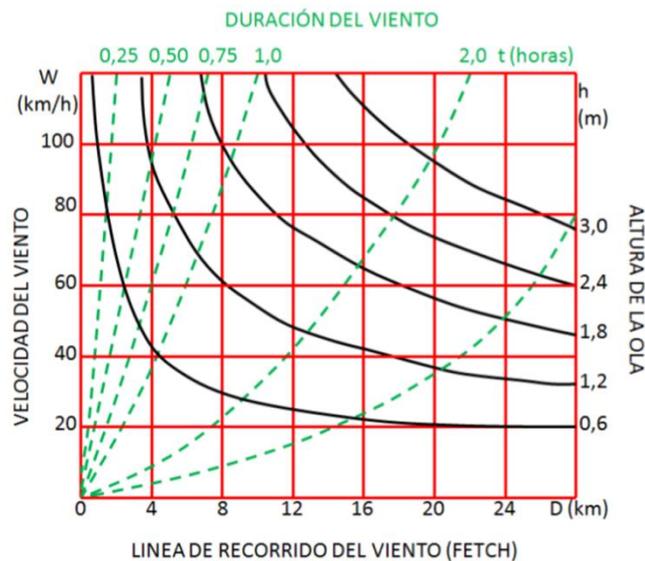
Para el caso de una represa, los cálculos teóricos (Figura 31, Figura 32, Figura 33) se basan en el empuje de la masa de agua ocasionado por vientos generados en condiciones meteorológicas extremas, caso en el cual también se generan olas de máximo 4 metros de altura (Figura 34).

Figura 34. Altura de la ola para el caso de una presa.

Para el caso de Hidroituango, de llegarse a dar este escenario, muy probablemente no se presentaría la rotura de la presa por desbordamiento del muro (Overtopping), dado que la altura máxima de la ola no tendría las dimensiones para generar dicho desbordamiento.
