HIDROITUANGO: CRÓNICA DE UNA TRAGEDIA ANUNCIADA

¿Qué pasó, por qué pasó y qué está pasando y qué podría pasar?

Autor: Modesto Portilla Gamboa

CACHIRÍ (SANTANDER, COLOMBIA), DICIEMBRE 5 DE 2018

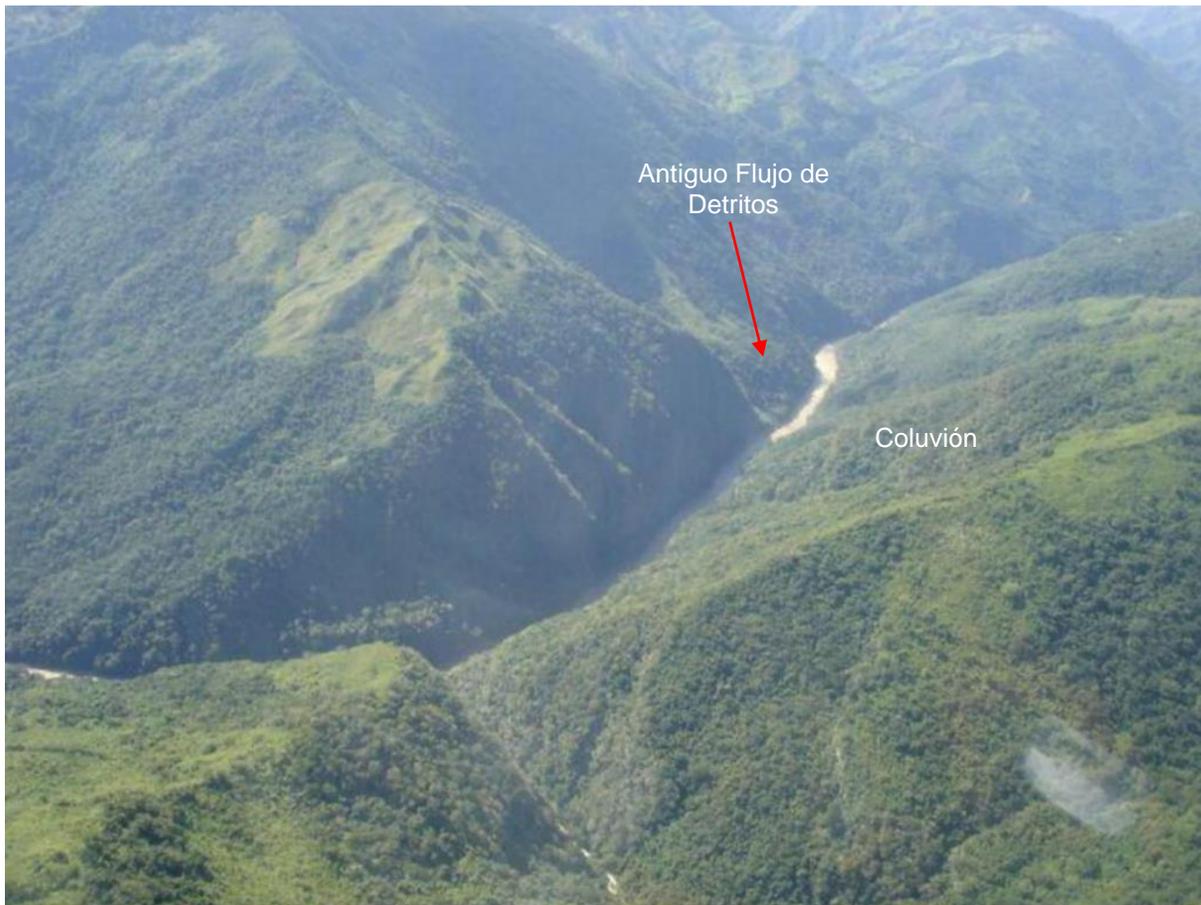
Foto 1. Zona del proyecto Hidroituango (antes de la construcción de la Represa) desde la desembocadura del río Ituango (sector central inferior) en el río Cauca hasta la confluencia del río San Andrés en Pescadero (extremo derecho superior) (Tomada de: Hidroituango S.A. E.S.P., 2012)

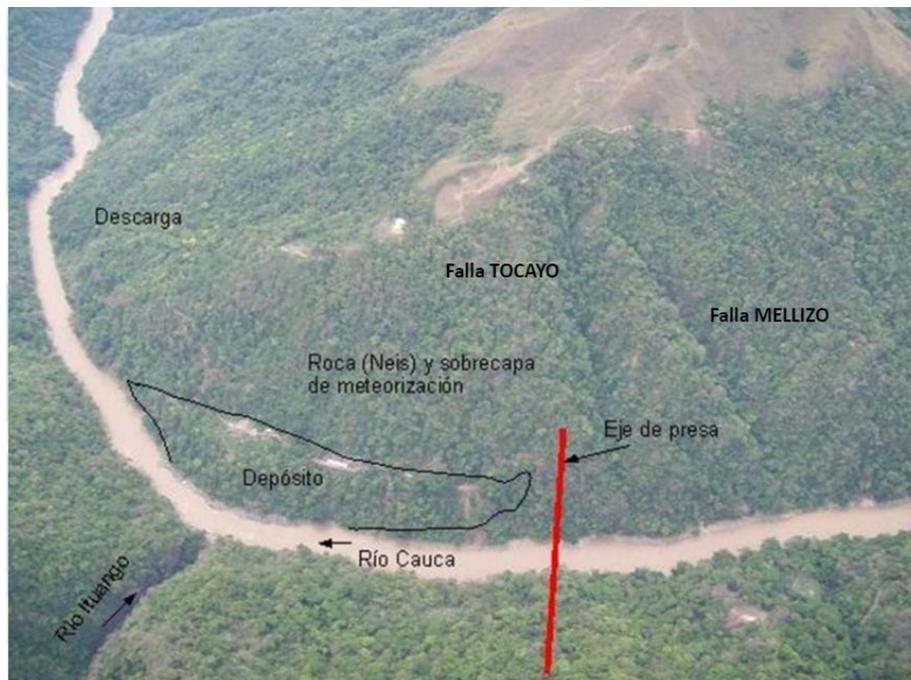
En este componente, es muy importante hacer la anotación que Hidroituango S.A. E.S.P. y las Empresas Públicas de Medellín (EPM) conocían antes del inicio de la construcción del proyecto hidroeléctrico las condiciones geológicas de la zona (Foto 3), aunque desafortunadamente ignoraron la existencia de los Depósitos No Litificados de amplia extensión en la zona del embalse, los que son evidentes a partir de un análisis geomorfológico básico de la Foto 1 y que de todas formas ya habían sido reportados cartográficamente por Woodward-Clyde Consultants (1980) en los estudios previos de este proyecto hidroeléctrico.

Foto 3. Algunas características geológicas de los alrededores de la zona del muro (Fuente: Hidroituango S.A. E.S.P., 2012)

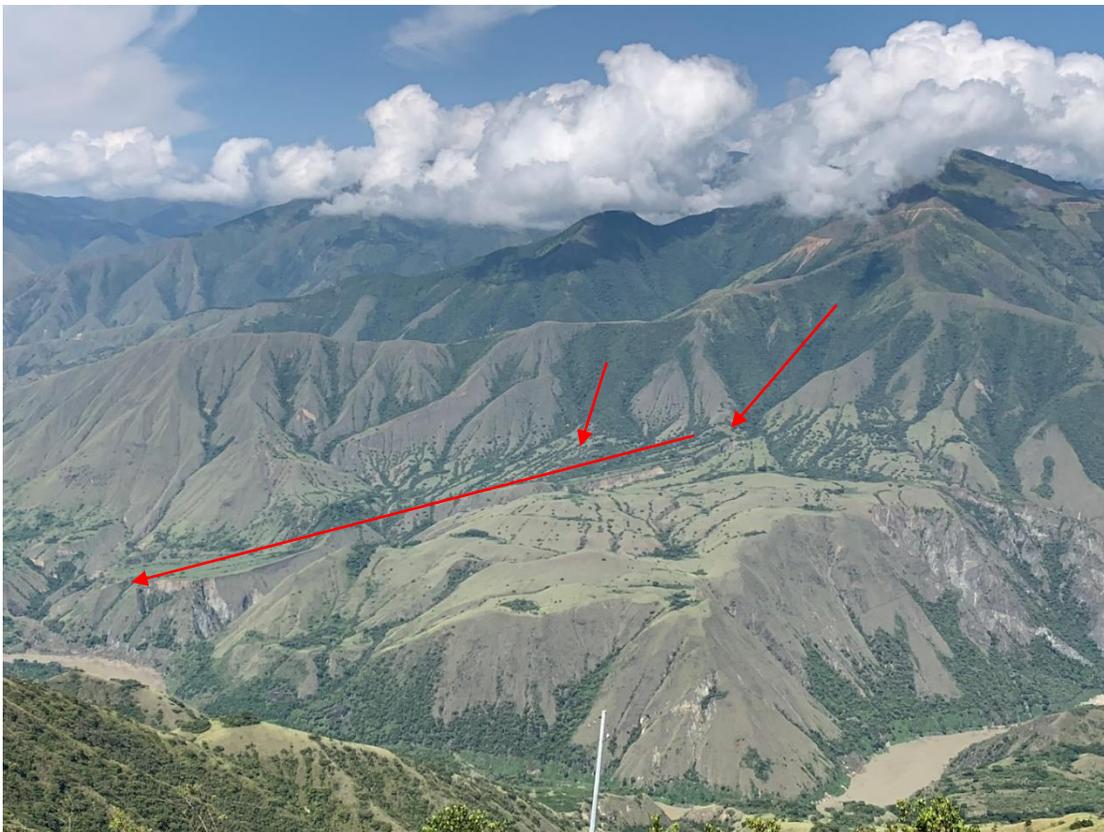
Eso sí, las fallas de Santa Rita muestran evidencias de campo que permiten clasificarlas como tectónicamente activas (Woodward-Clyde Consultants, 1980), así como también lo son otras fallas geológicas de la zona cuya actividad sísmica detonó movimientos en masa recurrentes de gran magnitud en los últimos 1500 años (Sociedad Hidroeléctrica Pescadero Ituango, 2007), como es el caso específico del flujo de detritos El Guásimo (Foto 4) localizado aproximadamente a 50 kilómetros al suroeste del sitio del muro de Hidroituango y, muy probablemente, otros grandes movimientos en masa presentes en las vertientes del río Cauca dentro de la zona de la represa, como son los denominados: El Llano, Playa Negra y los de la parte baja del río San Andrés.

Foto 4. Vista aérea del flujo de detritos El Guásimo (Foto: Modesto Portilla Gamboa)

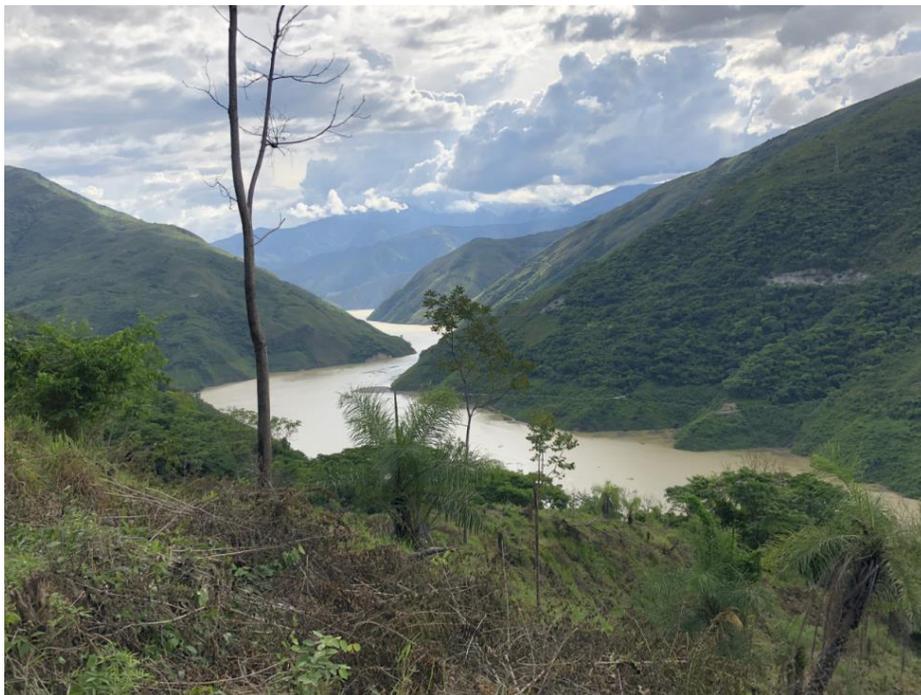
*Foto 7. Ramas secas de árboles abandonados sobre las laderas de las vertientes del embalse
(Foto: Modesto Portilla Gamboa)*

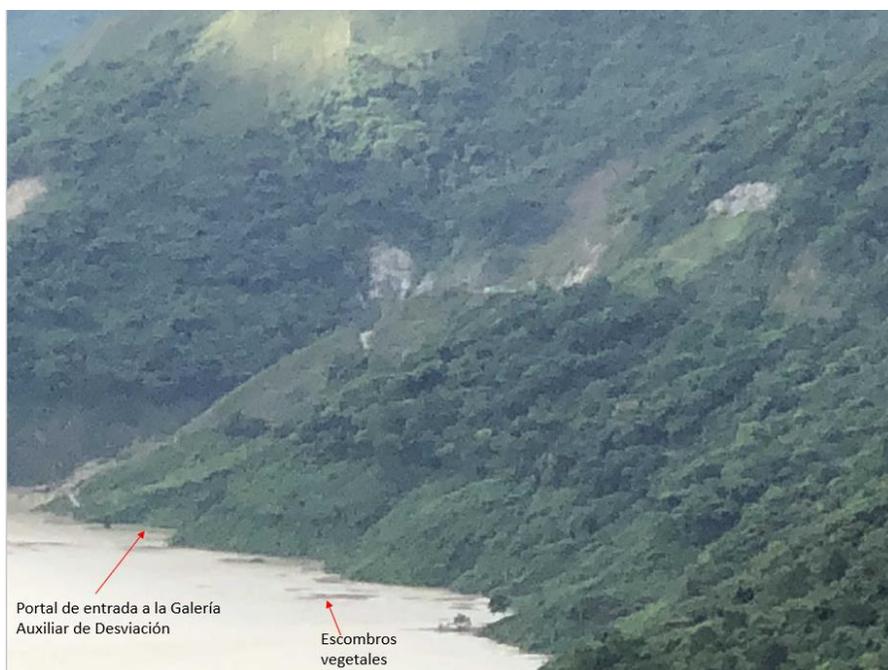
Foto 8. Presencia de restos vegetales en el embalse y flujo hacia el portal de entrada de la Galería Auxiliar de Desviación (Foto: Modesto Portilla Gamboa)

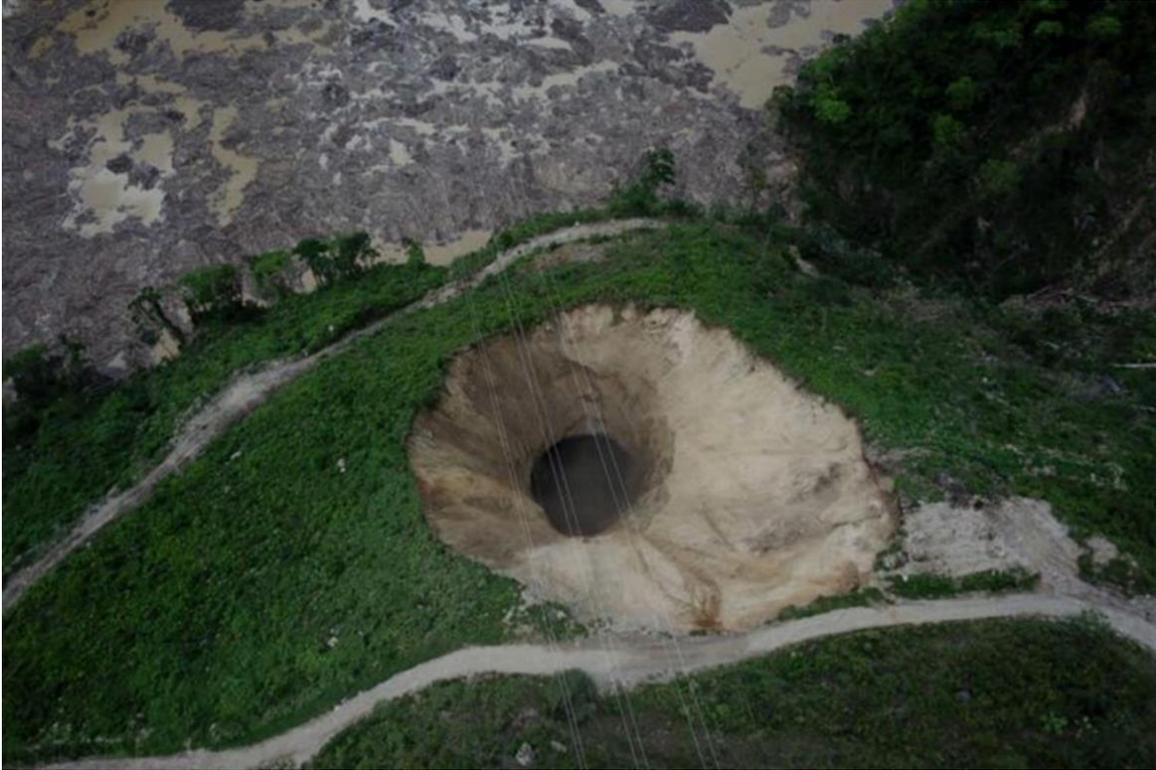
se inicia en abril de cada año, tal y conforme sucedió previsiblemente en 2018, y finaliza a principios de junio; mientras le segunda, tiene lugar entre finales de Septiembre y finales de Noviembre. De acuerdo con las evidencias fotográficas y de imágenes de satélite públicamente conocidas, el movimiento de agua con escombros vegetales (Foto 8) a través de la Galería Auxiliar de Desviación, debió generar turbulencia en el flujo y taponamientos de corta duración en el túnel tal y conforme se puede observar con el transporte de basura por las aguas lluvias en las ciudades colombianas con la consecuente obstrucción de las alcantarillas y rebote de agua a presión hacia la superficie; este mismo proceso se debió presentar en el caso de la Galería Auxiliar de Desviación en Hidroituango, conllevando a la erosión interna de las paredes del túnel hacia la parte de la superficie dando lugar al colapso del techo, hecho evidenciado por la forma circular en superficie y forma cónica en profundidad (Foto 9), típicas de estos procesos subterráneos.

Foto 9. Geoforma circular y cónica ocurrida en el colapso de la Galería Auxiliar de Desviación en Hidroituango, obsérvese la gran cantidad de restos vegetales flotando en el embalse (Tomado de <http://www.eltiempo.com/colombia/otras-ciudades/imagenes-del-represamiento-en-hidroituango-216438>)

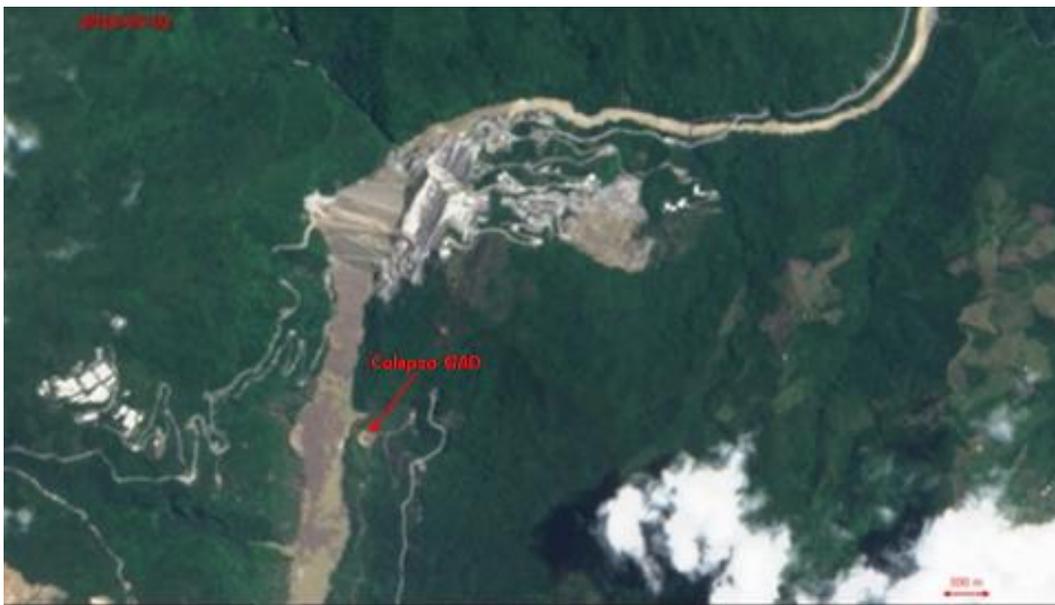
Foto 11. Imagen de satélite del 2 de mayo de 2018 donde se observa la geoforma circular desarrollada por el colapso de la Galería Auxiliar de Desviación. (<http://m.elcolombiano.com/antioquia/el-timelapse-de-la-emergencia-en-hidroituango-MC8703187>)

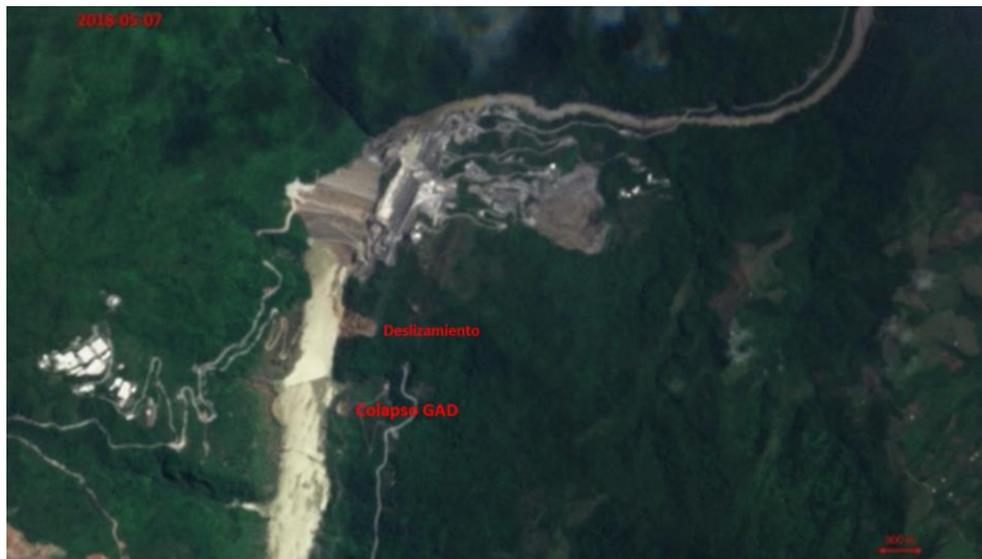
Foto 12. Imagen de satélite del 7 de mayo de 2018 donde se observa la geoforma circular desarrollada por el colapso de la Galería Auxiliar de Desviación y el deslizamiento sobre los túneles de desviación de Hidroituango (<http://m.elcolombiano.com/antioquia/el-timelapse-de-la-emergencia-en-hidroituango-MC8703187>)

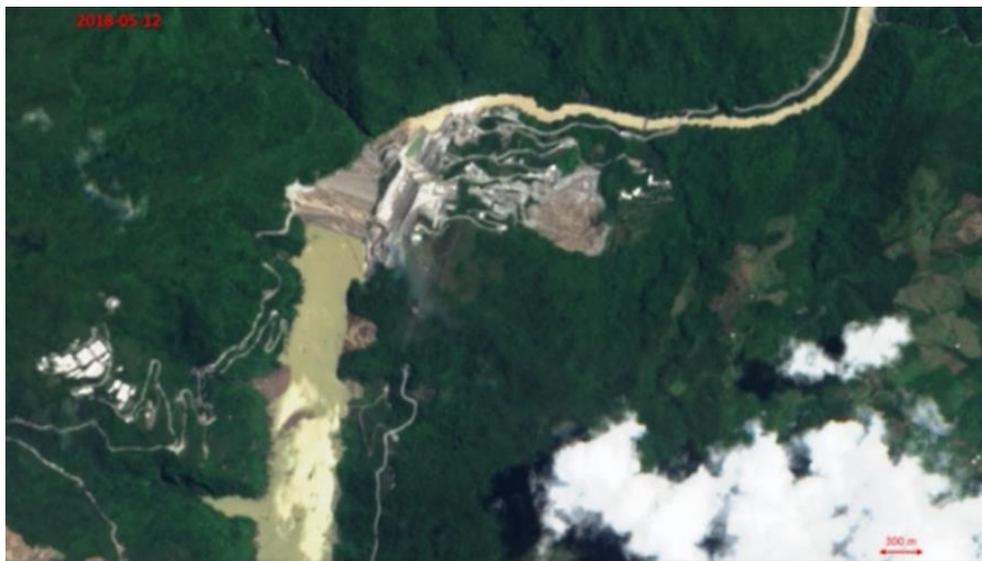
Foto 13. Imagen de satélite del 12 de mayo de 2018 donde se observa la geoforma circular desarrollada por el colapso de la Galería Auxiliar de Desviación, el deslizamiento sobre los túneles de desviación de Hidroituango y el ascenso del nivel del agua en el embalse (<http://m.elcolombiano.com/antioquia/el-timelapse-de-la-emergencia-en-hidroituango-MC8703187>)

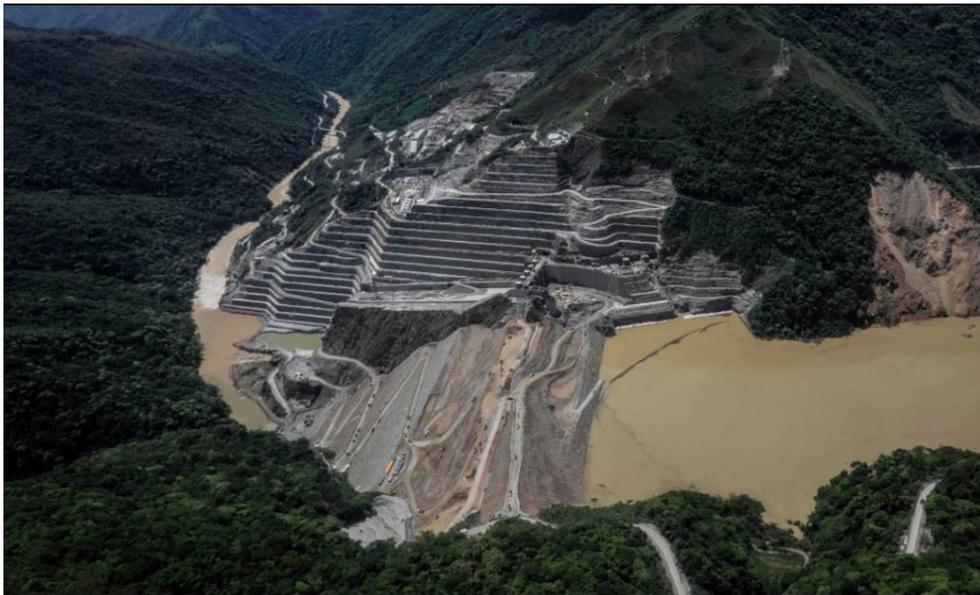
Foto 15. Movimiento en masa sobre los túneles de desviación (extremo derecho) – Mayo 12 de 2018 (Foto: Joaquín Sarmiento/AFP/Getty Images, www.theguardian.com)

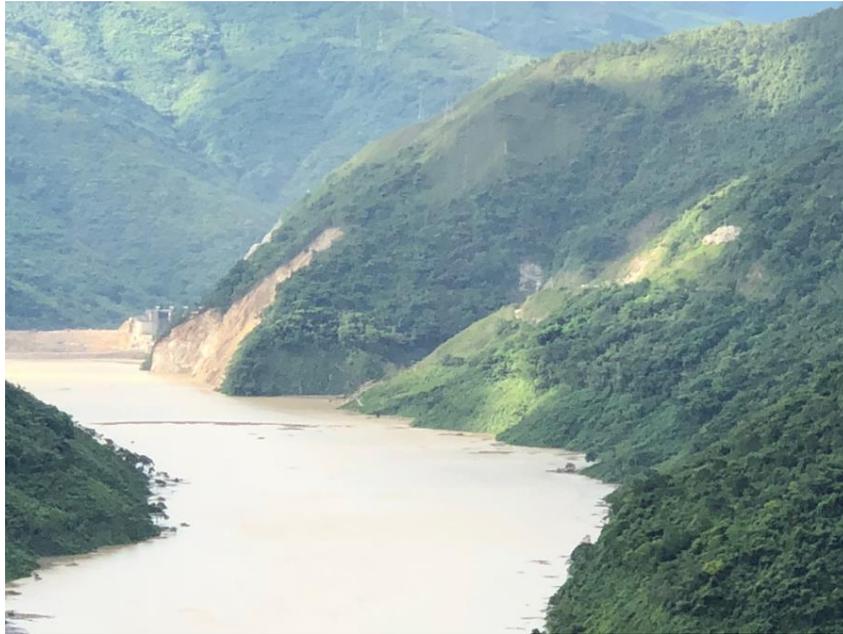
*Foto 16. Ampliación del movimiento en masa sobre los túneles de desviación – Mayo 16 de 2018
(Foto: Modesto Portilla Gamboa)*

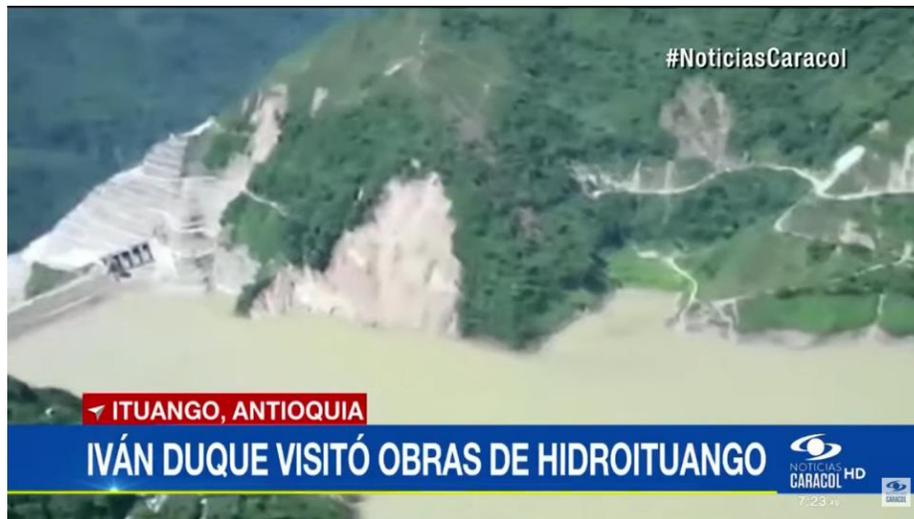
El estado del proyecto, en superficie, a Junio de 2018, es el que se puede observar en la Foto 18 y Foto 19, donde se ven claramente los movimientos en masa generados por la dinámica de las aguas almacenadas en el embalse y por las que fluyen a altas presiones al interior del macizo rocoso en el que se fundó el muro.

Foto 18. Panorama del estado de la montaña del sector derecho del muro (Junio 23 de 2018)

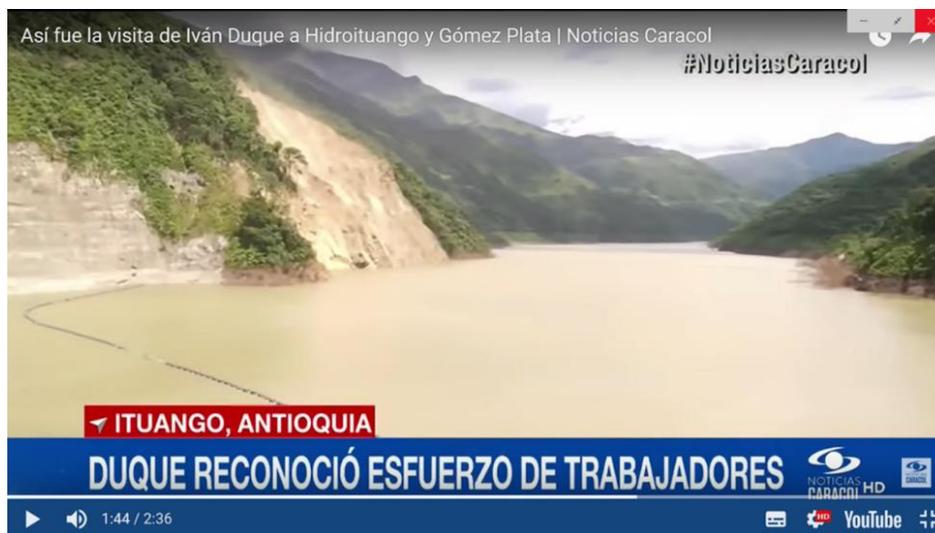
Foto 19. Panorama del estado del embalse aguas arriba del muro (Junio 23 de 2018)

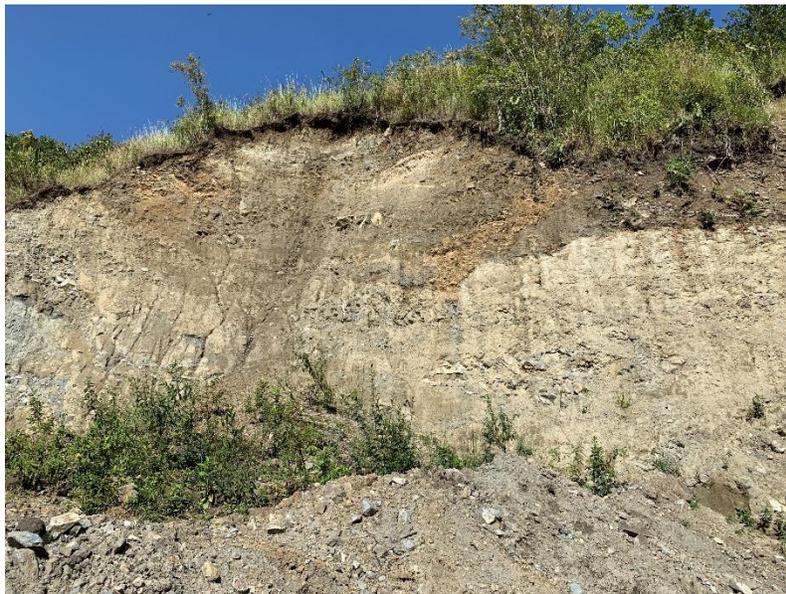
Foto 32. Afloramiento de roca gnésica altamente triturada y muy meteorizada con depósitos no litificados recubriéndola, donde se observa la influencia del agua sub-superficial en la generación de movimientos en masa (Foto: Modesto Portilla Gamboa)

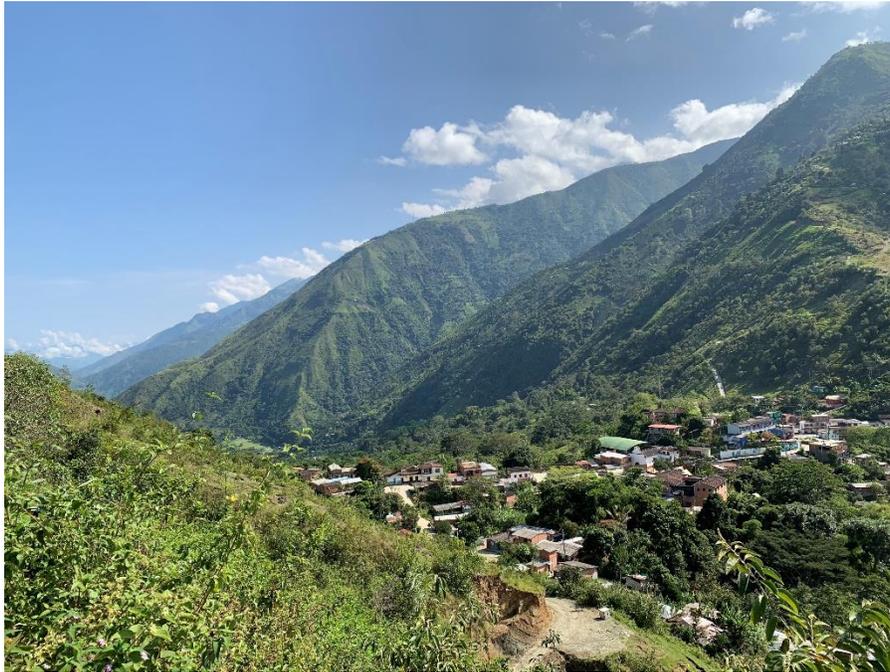
1. El trazo de las fallas geológicas de Cauca (trazo de Peque) y Romeral (trazo de Sabanalarga) como se observa en la Foto 33; y, muy especialmente, la del Espíritu Santo, que pasa por donde están construidos los cascos urbanos de Liborina (Foto 34), El Junco (Foto 35, Foto 36) y siguiendo con rumbo al Norte de éste último (Foto 37).

Foto 36. Silleta del trazo de la Falla Espíritu Santo sobre la cual está construido El Junco (Foto: Modesto Portilla Gamboa)

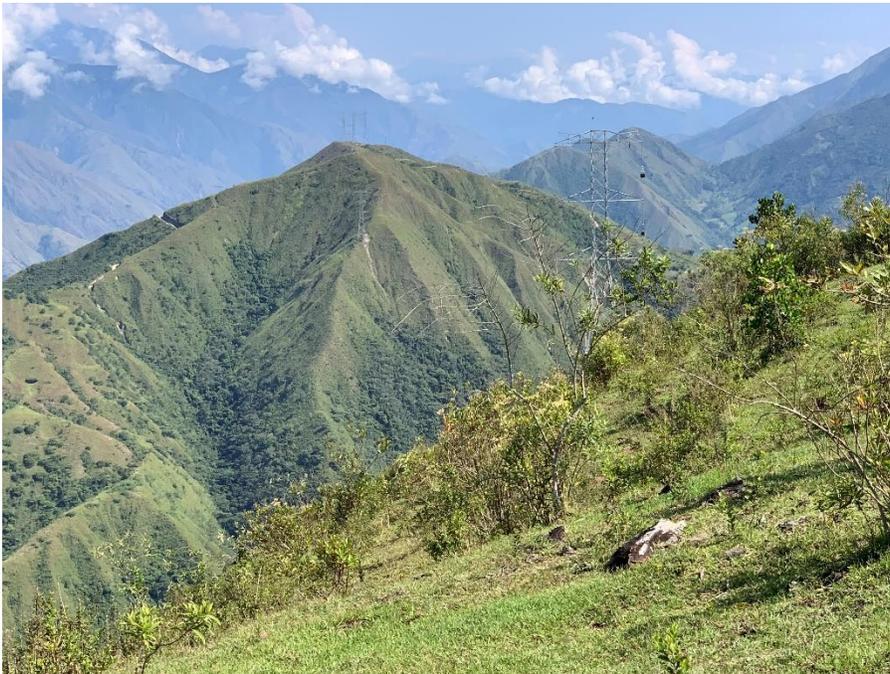
Foto 37. Continuación del trazo de la Falla Espíritu Santo al Norte de El Junco (Foto: modesto Portilla Gamboa)

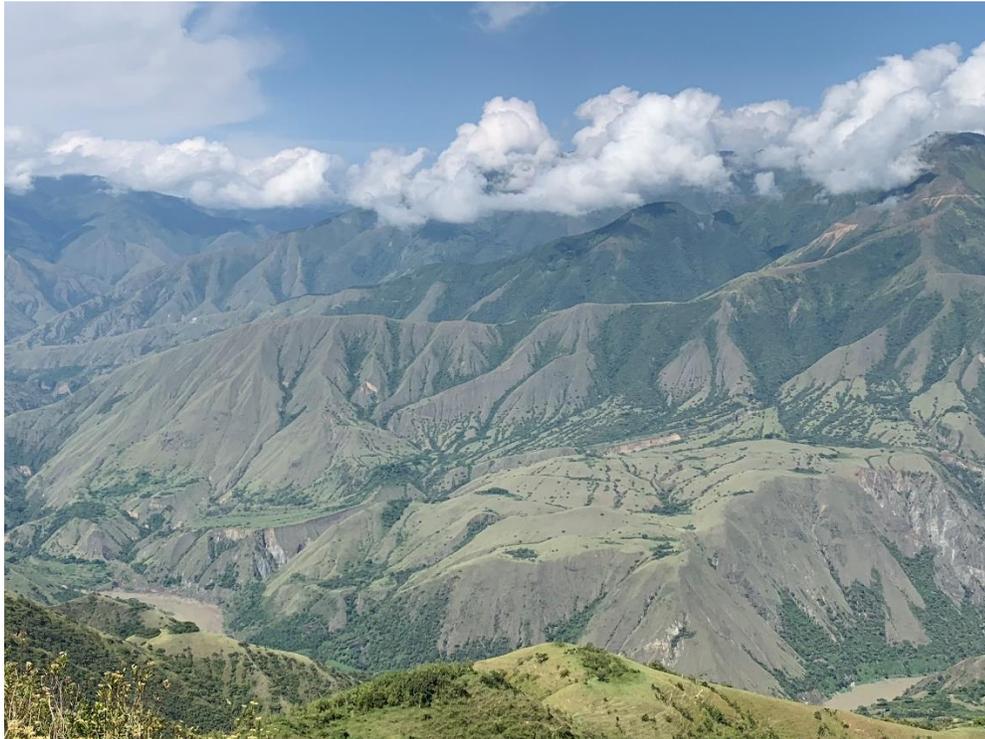
2. Flujo de Detritos del Guásimo (Foto 38), que por las dimensiones del mismo y la geomorfología local debió ser detonando por un sismo coadyuvado por un material con alto contenido de humedad (flujo compacto). Presenta dos zonas fuente (Foto 39) cuyas características actuales son: alta pendiente topográfica (mayor a 60°), cobertura vegetal arbórea no intervenida antrópicamente y la concavidad del terreno; una zona de tránsito (Foto 40) angosta, plana y con disección del flanco izquierdo; y, una zona de depósito (Foto 41) plana, amplia, con terminación en abanico en el cauce del río Cauca y presencia de movimientos en masa en los escarpes aterrazados de la misma, generados por la socavación del cauce por parte del drenaje que sigue el flanco izquierdo del flujo y por el río Cauca.

Foto 38. Panorámica general del Flujo de Detritos El Guásimo asociado al escarpe de la Falla de Sabanalarga (Sistema de Falla de Romeral). Foto: Modesto Portilla Gamboa

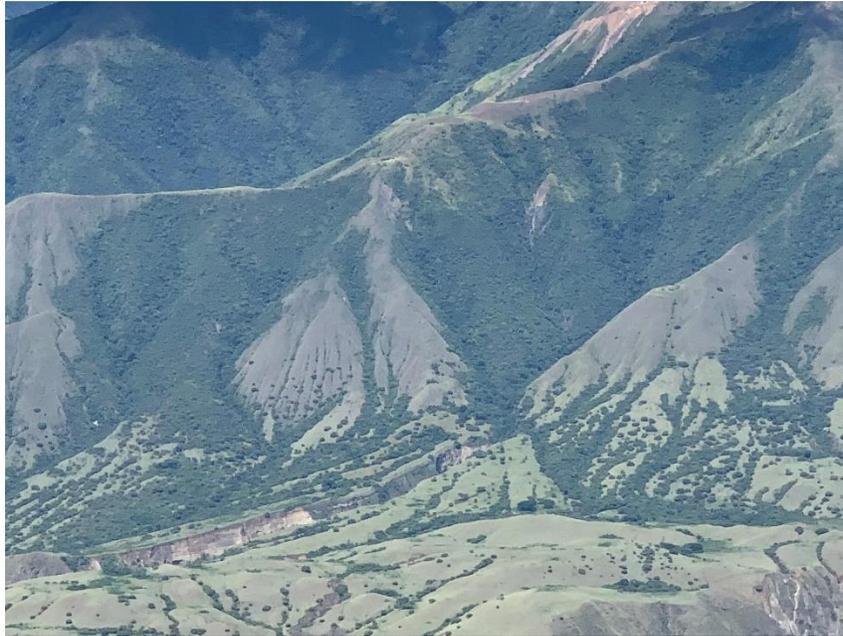
Foto 39. Zonas fuente del Flujo de Detritos El Guásimo (zonas cóncavas cubiertas por vegetación arbórea). También se observa desprendimientos del terreno en la zona aterrazada de la zona de tránsito). Foto: Modesto Portilla Gamboa

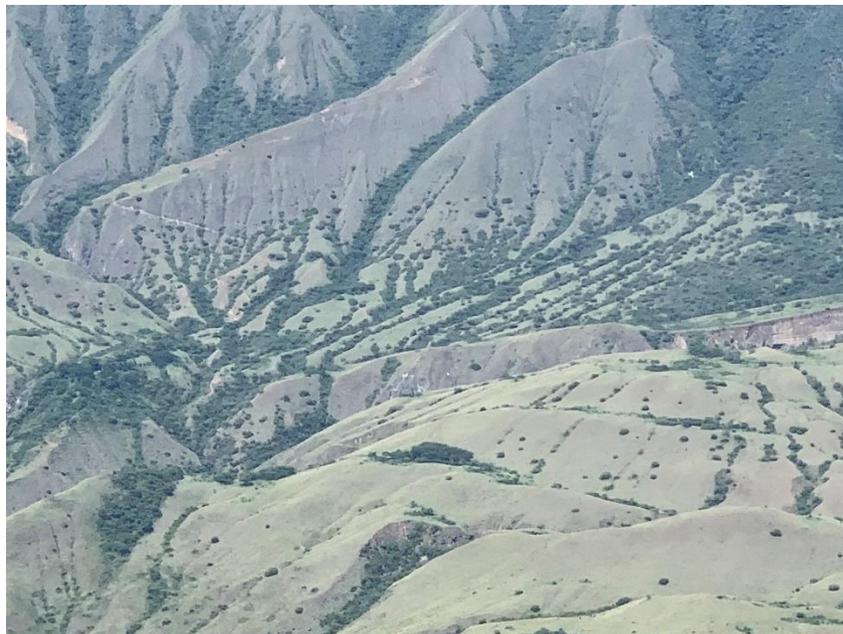
Foto 40. Zona de tránsito del Flujo de Detritos El Guásimo donde se observa además la zona de desprendimiento de material térreo producido por el proceso de socavación lateral del cauce (Foto: Modesto Portilla Gamboa)

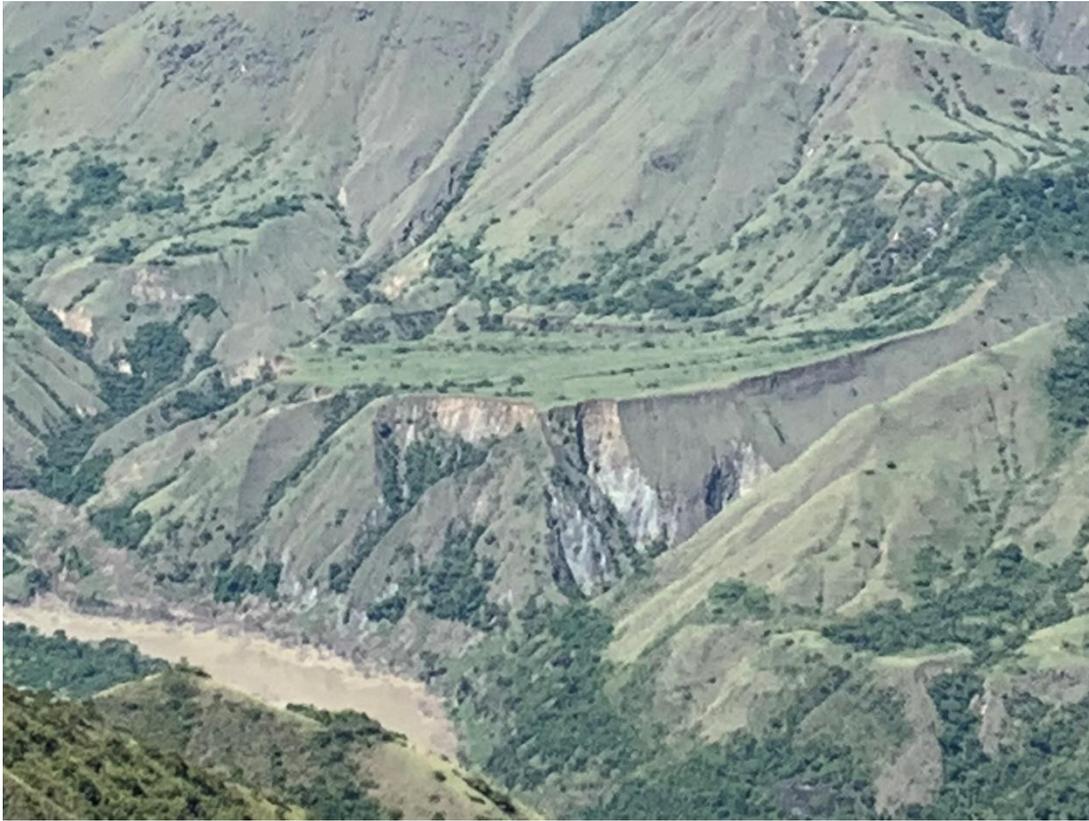
Foto 41. Zona de depósito del Flujo de Detritos El Guásimo, donde se observan los movimientos en masa en el escarpe del depósito y la socavación que en la pata del mismo está produciendo el río Cauca (Foto: Modesto Portilla Gamboa)

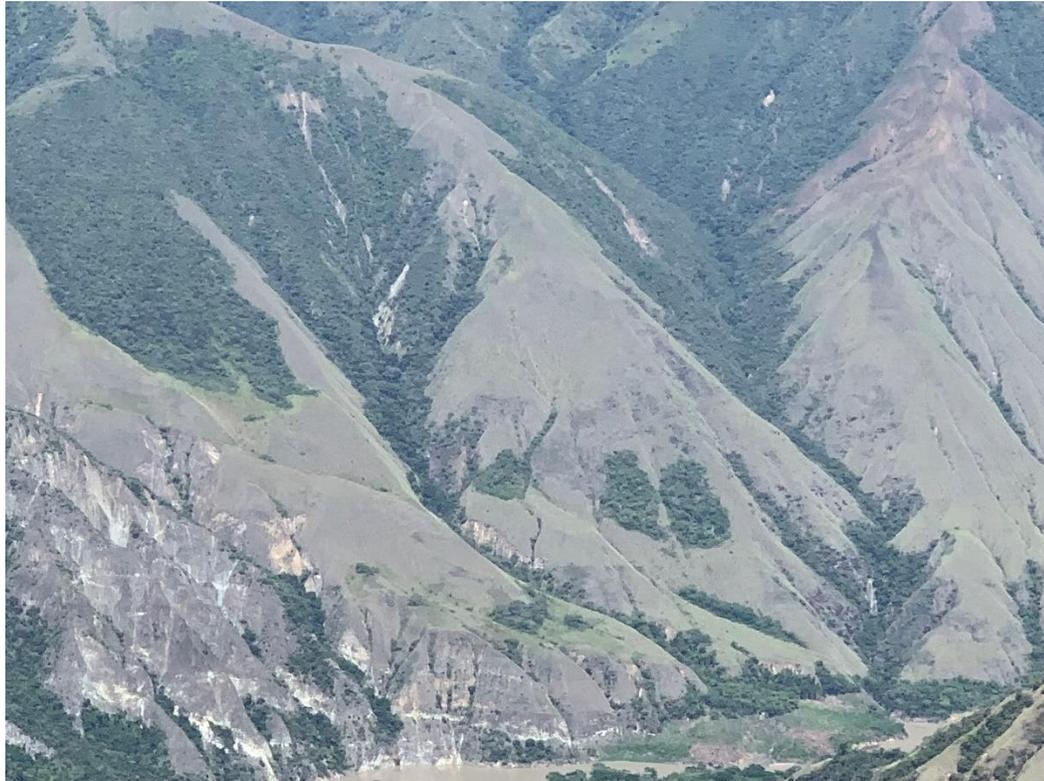
3. Directamente al Norte del Flujo del Guásimo hay un movimiento en masa tipo flujo con las típicas características geomorfológicas del reloj de arena (Foto 42), con las partes de un flujo: zona Fuente (Foto 43), de Tránsito (Foto 44) y la zona de Depósito sobre el cauce del río Cauca, de morfología abombada, coloración rojiza y cobertura vegetal arbustiva (Foto 45).

*Foto 42. Flujo de Detritos al Norte del Flujo del Guásimo, con la geometría típica de Reloj de Arena
(Foto: Modesto Portilla Gamboa)*

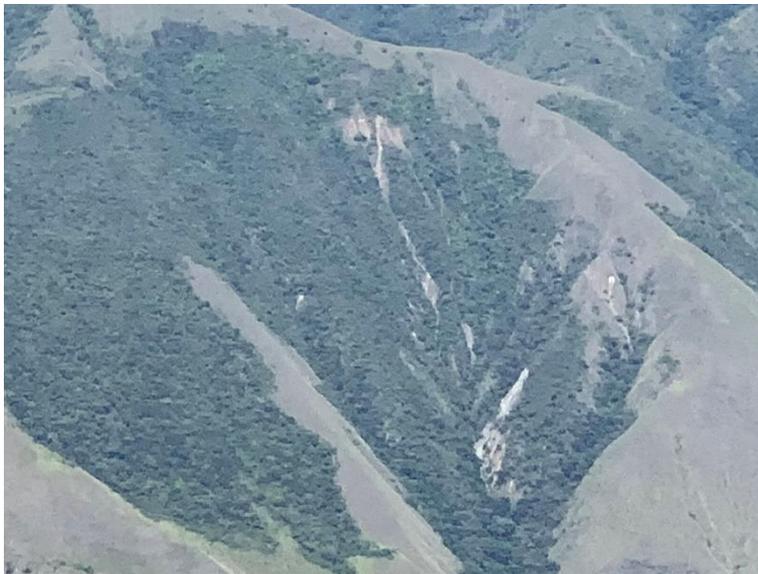
Foto 43. Zona Fuente del flujo de detritos al Norte del Guásimo (Foto: Modesto Portilla Gamboa)

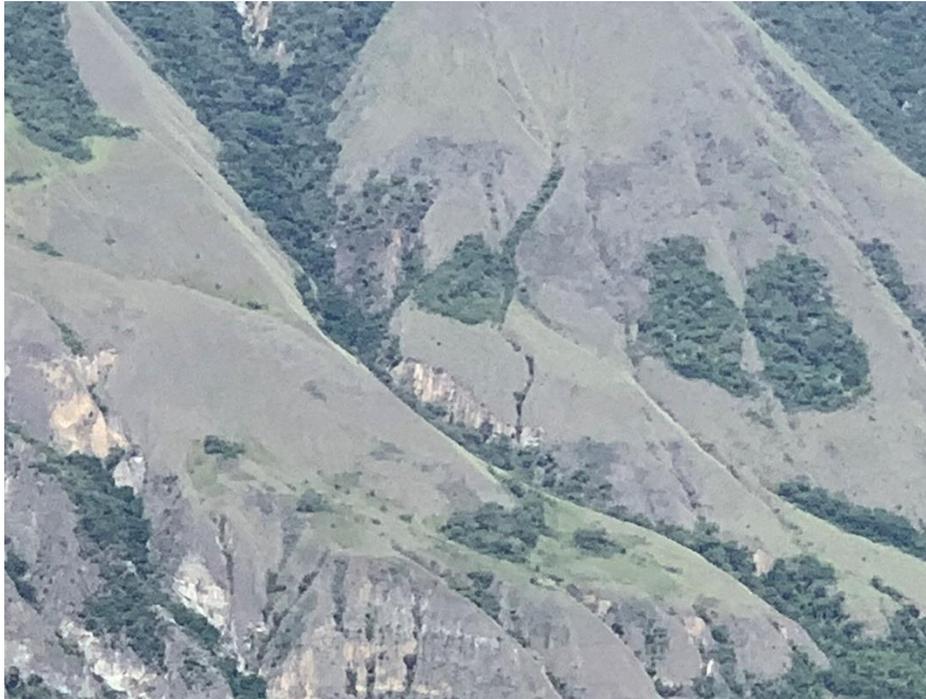
Foto 44. Zona de Tránsito del flujo de detritos al Norte del Guásimo (Foto: Modesto Portilla Gamboa)

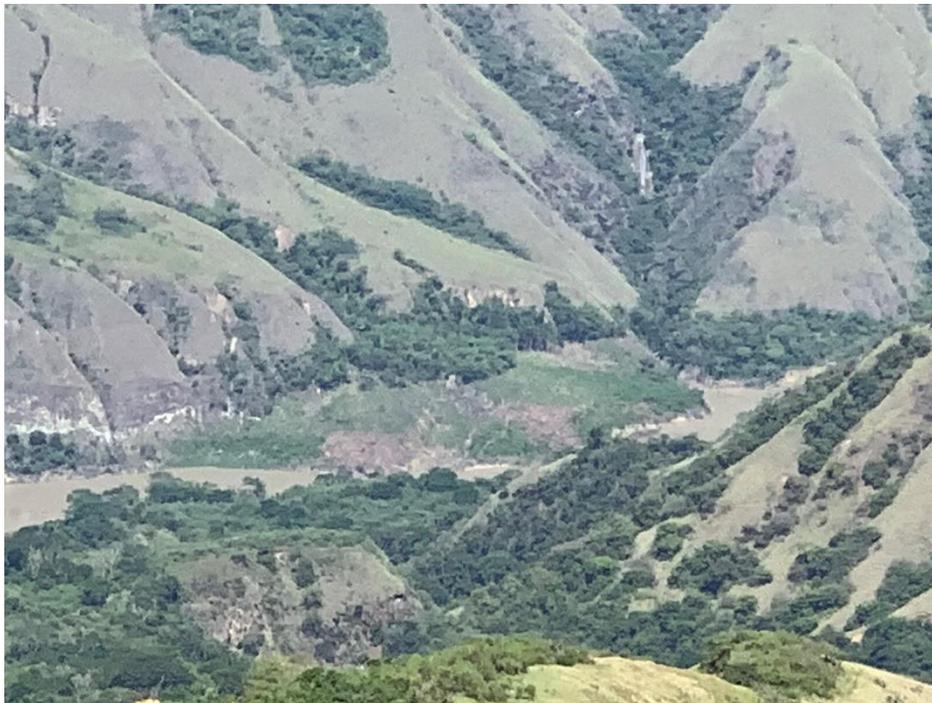
Foto 45. Zona de Depósito del flujo de detritos al Norte del Guásimo (Foto: Modesto Portilla Gamboa)

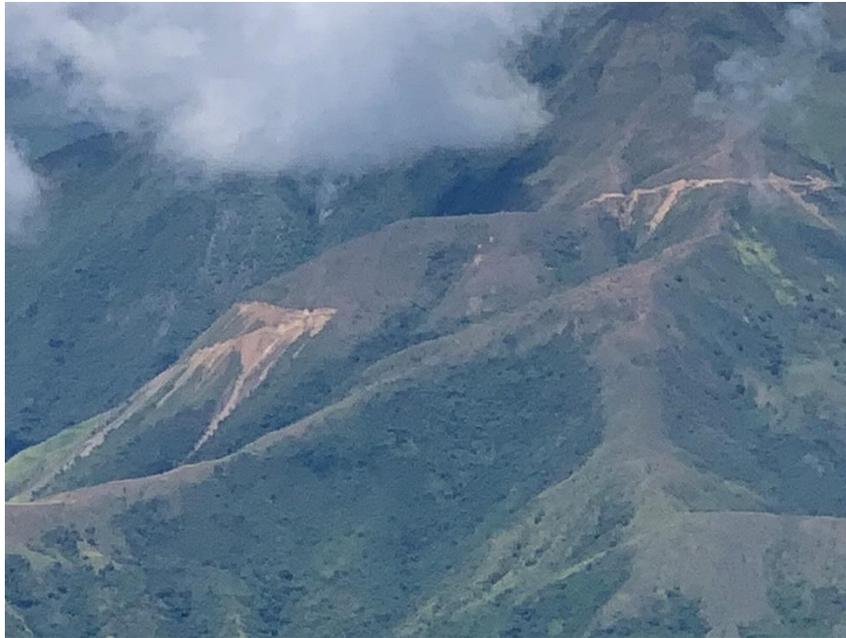
4. Por encima del Flujo del Guásimo, al W del mismo, pasa una carretera que ha generado o tiene asociados flujos de detritos de color rojizo (Foto 46).

Foto 46. Movimientos en masa asociados a la carretera que pasa al W del Flujo de Detritos El Guásimo (Foto: Modesto Portilla Gamboa)

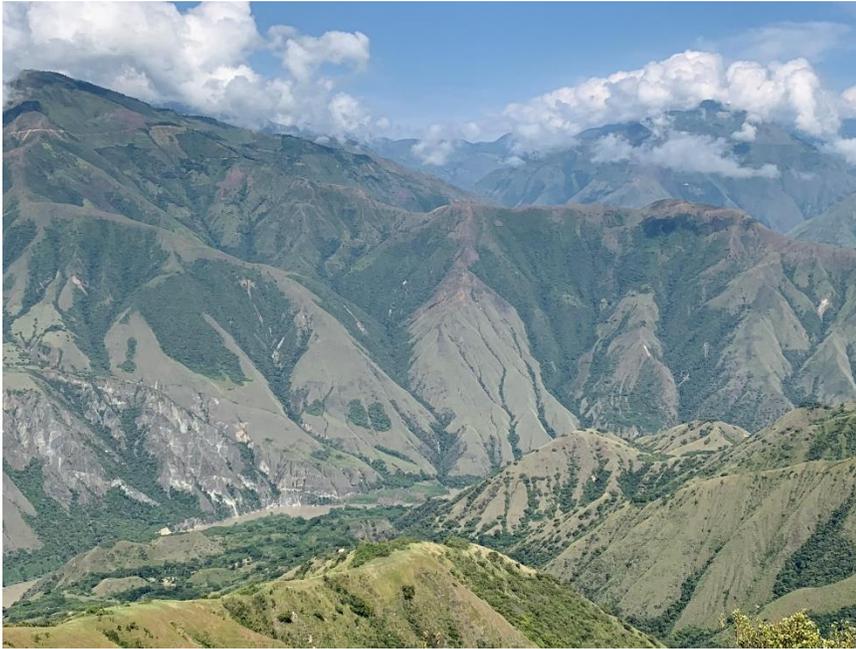
Foto 47. Movimientos en masa en la vertiente W del río Cauca (Cordillera Occidental). Foto: modesto Portilla Gamboa

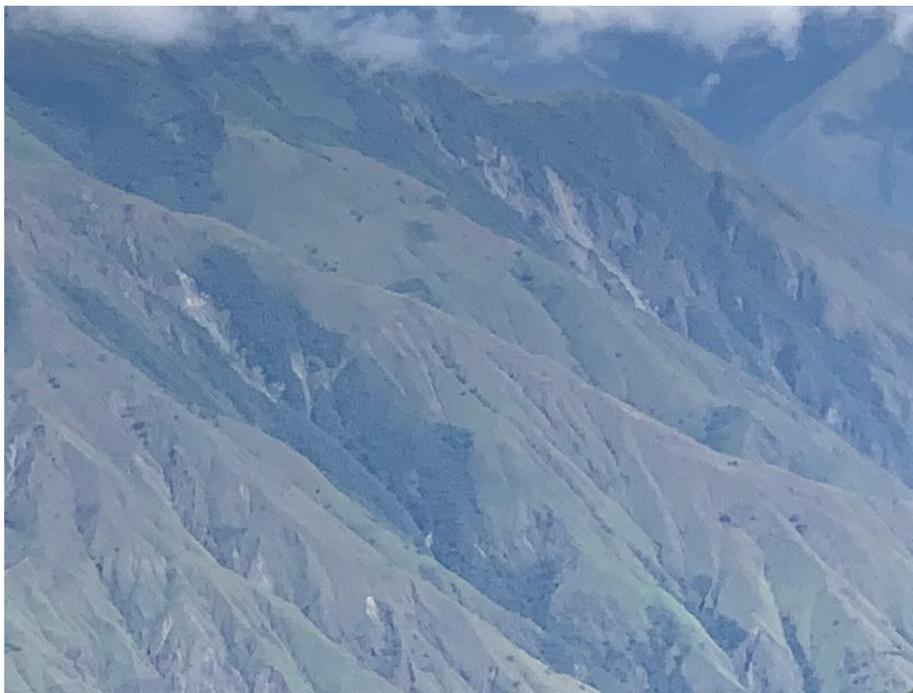
Foto 48. Movimientos en masa en las vertientes montañosas al E de El Junco (Foto: Modesto Portilla Gamboa)

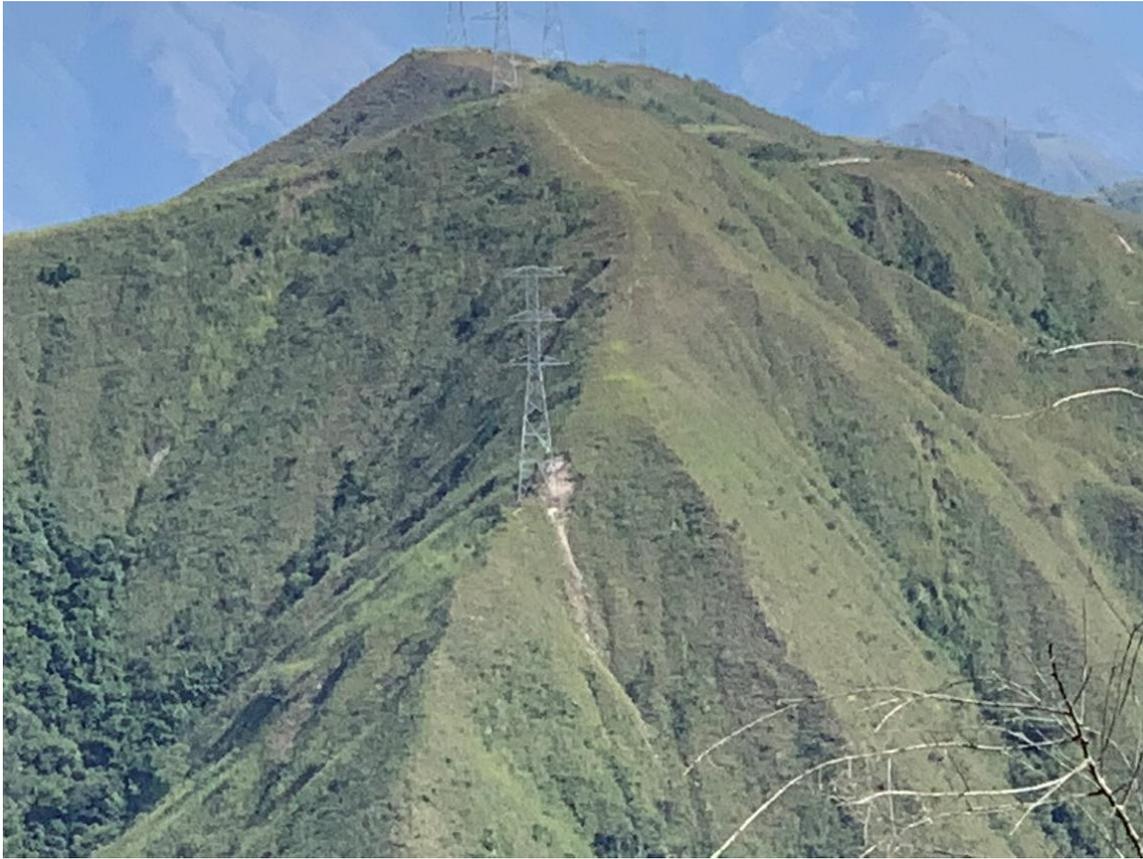
Foto 49. Movimiento en masa asociado a la construcción de torre de energía eléctrica al E del río Cauca (Foto: Modesto Portilla Gamboa)

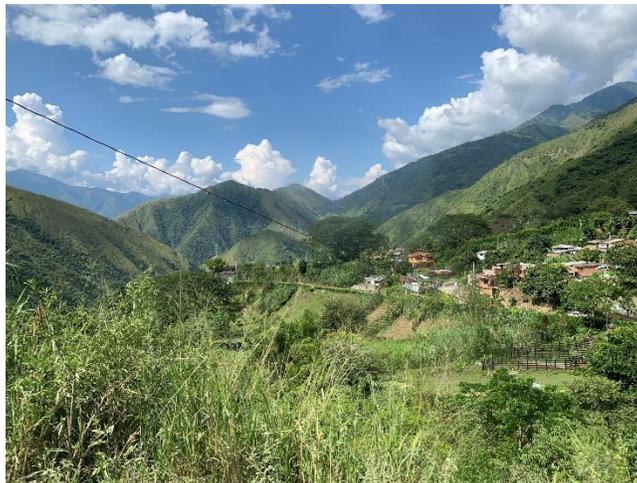
Sabanalarga está localizado sobre un antiguo flujo de detritos, cuya fuente es la zona montañosa al Este del casco urbano (Foto 52). En los potreros cercanos a la vía carretable, que une a Sabanalarga con El Junco-Liborina, se observan bloques rocosos métricos () y en los escarpes de este flujo se observan sectores donde el depósito es clastosoportado, pero principalmente es matriz-soportado.

*Foto 52. Sabanalarga construida sobre el depósito de un antigua flujo de detritos, al fondo parte central de la foto se observa el trazo de la Falla de Sabanalarga (Sistema de Falla de Romeral).
Foto: Modesto Portilla Gamboa*

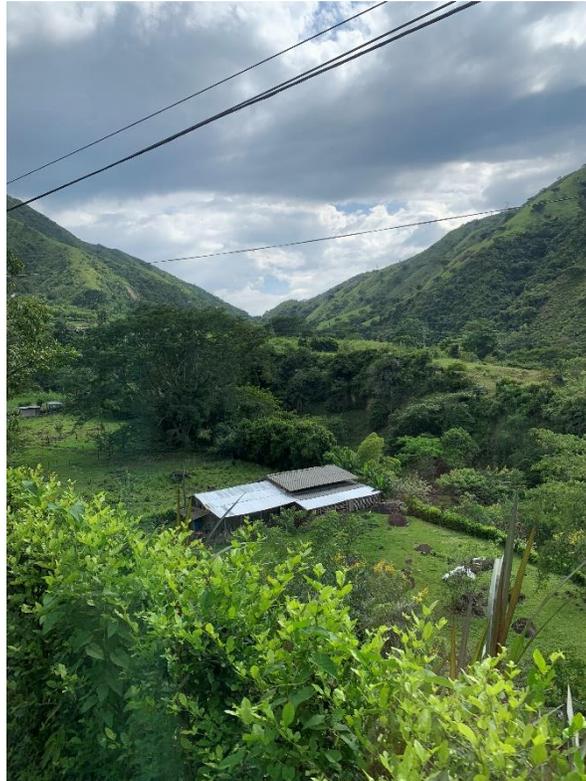
Foto 53. Superficie del depósito del flujo de detritos de Sabanalarga donde se observan bloques métricos en los potreros vecinos a la carretera Sabanalarga – Liborina, en este caso se observan en las vecindades de la casa de zinc (Foto: Modesto Portilla Gamboa)

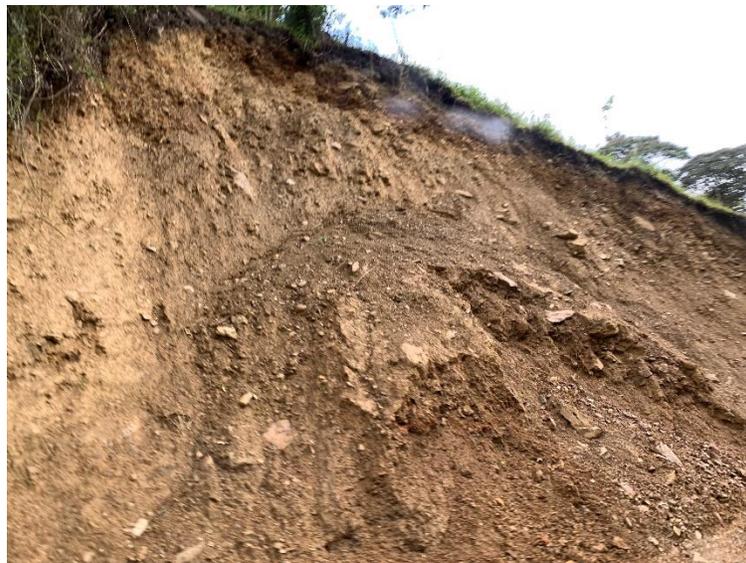
Foto 56. Movimiento en masa traslacional en la vía Olaya a San José de La Montaña (Foto: Modesto Portilla Gamboa)

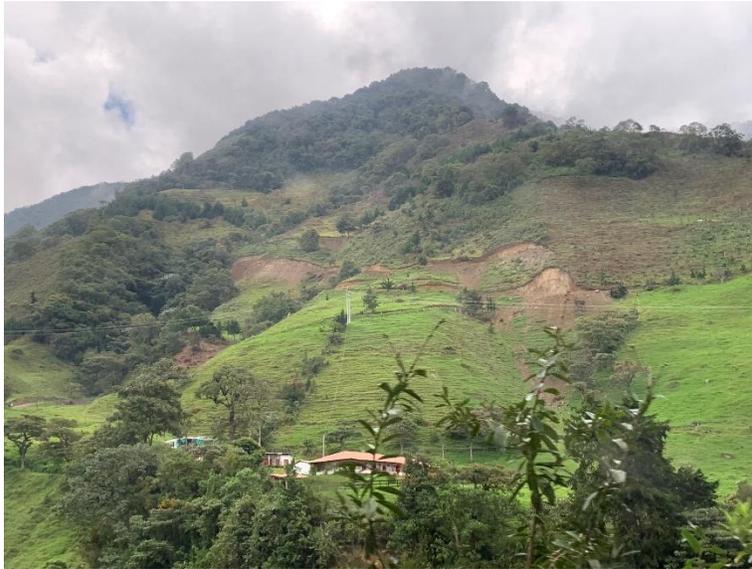
Foto 57. Movimientos en masa asociados a carreteras y zonas de potreros en la vía a Olaya a Toledo (Foto: Modesto Portilla Gamboa)
