HIDROITUANGO: CRÓNICA DE UNA TRAGEDIA ANUNCIADA

¿Qué pasó, por qué pasó y qué está pasando y qué podría pasar?

Autor: Modesto Portilla Gamboa

CACHIRÍ (SANTANDER, COLOMBIA), DICIEMBRE 5 DE 2018

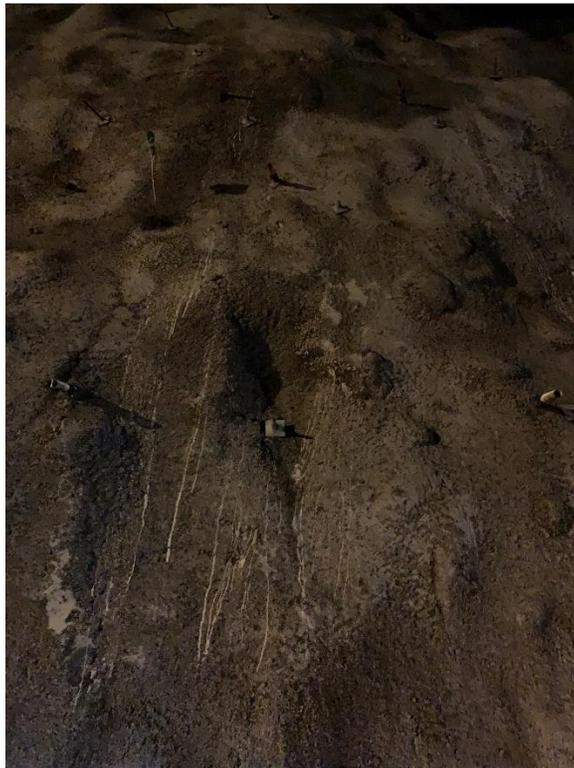
Foto 60. Recubrimiento de las paredes del túnel de acceso al sitio del muro de la represa de Hidroituango con concreto lanzado, pernado/anclado y algunos drenes (Foto: Modesto Portilla Gamboa)

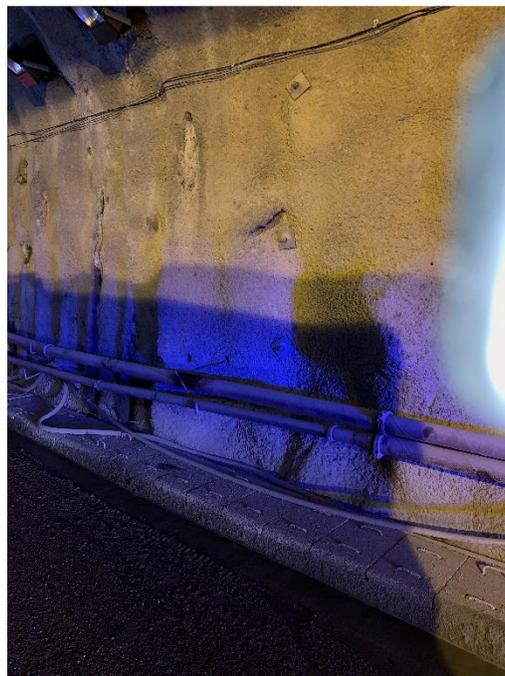
Foto 62. Detalle del recubrimiento de las paredes del túnel de acceso al muro de Hidroituango (Foto: Modesto Portilla Gamboa)

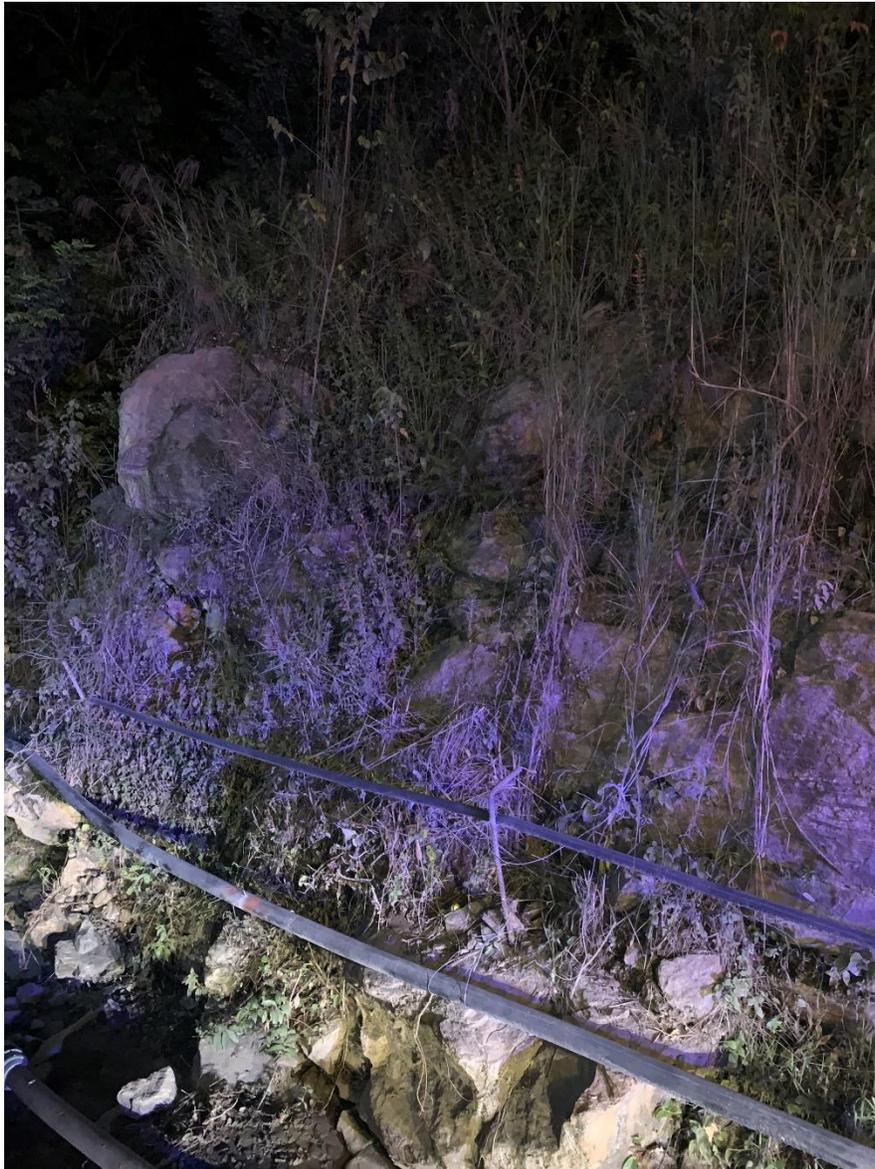
En la salida del túnel al muro se observa el afloramiento de depósitos no litificados con bloques clastosoportados de tamaños decimétricos sobre cuya cara se han instalado mangueras de conducción de fluidos (Foto 63) que se producen en el interior del túnel de acceso al muro.

*Foto 63. Material térreo natural aflorando a la salida del túnel de acceso al muro de Hidroitungo
(Foto: Modesto Portilla Gamboa)*

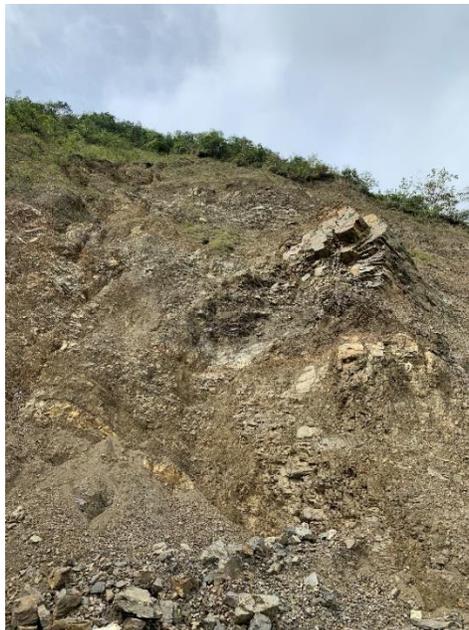
En este sector se hicieron observaciones de las vertientes del embalse, especialmente concentradas en los tipos y estado de los materiales térreos naturales que conforman el sustrato rocoso y los depósitos no litificados que los recubren. Las rocas que conforman el sustrato rocoso, en las inmediaciones del embalse son gneises cuarzo-feldespáticos muy fracturados y meteorizados (Foto 72, Foto 73).

Foto 72. Sustrato rocoso aflorante en la vertiente occidental del valle del río Cauca entre Ituango y Puente Tenche (Foto: Modesto Portilla Gamboa)

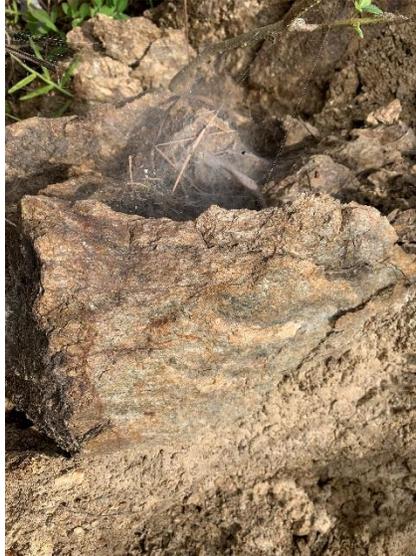
Foto 73. Gneis cuarzo-feldespático con esquistosidad marcada (Foto: Modesto Portilla Gamboa)

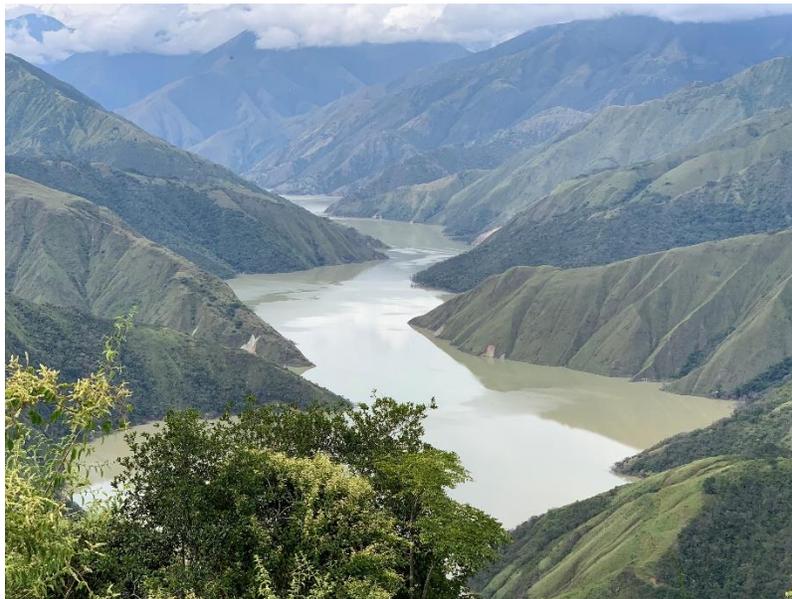
En la mitad del recorrido de este sector se divisa en la distancia el embalse (Foto 74) en cuyas vertientes inmediatas se observan claramente movimientos en masa generados por el ascenso del agua de la represa (Foto 75, Foto 76).

Foto 74. Embalse del río Cauca – Hidroituango donde se observan movimientos en masa generados por el ascenso del nivel del agua de la represa (Foto: Modesto Portilla Gamboa)

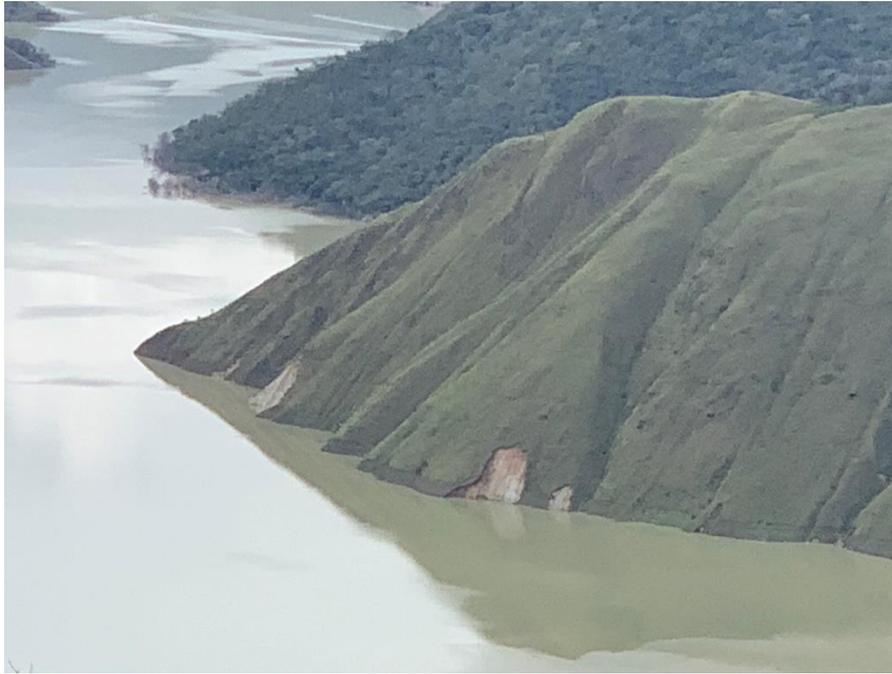
Foto 75. Movimientos en masa en la vertiente derecha del embalse (Cordillera Central). Foto: Modesto Portilla Gamboa

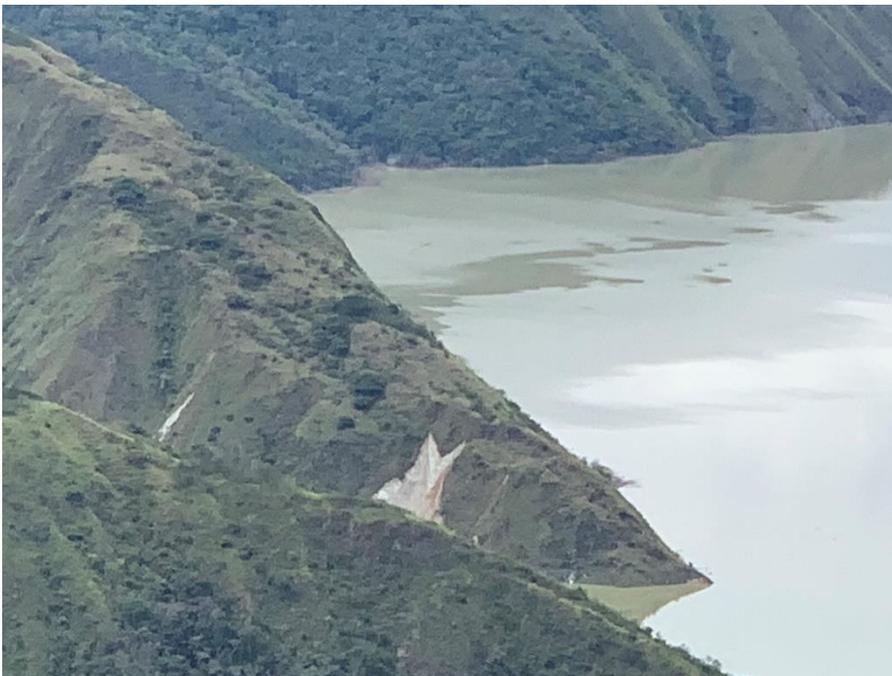
Foto 76. Movimientos en masa en la vertiente izquierda del embalse (Cordillera Occidental). Foto: Modesto Portilla Gamboa

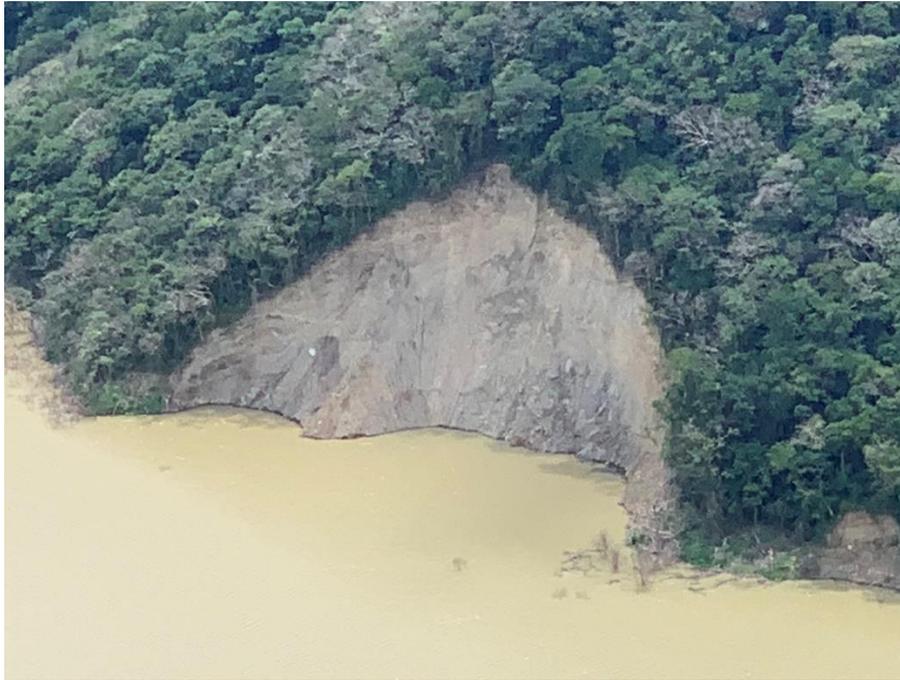
Al continuar descendiendo hacia el Muro, se continúan observando las características ya descritas en los materiales térreos naturales y los movimientos en masa en las contigüidades del embalse de Hidroituango (Foto 77, Foto 78, Foto 79).

Foto 78. Movimiento en masa sobre depósitos no litificados en la vertiente derecha del embalse Hidroituango en cercanías del antiguo Puente Pescadero (Foto: Modesto Portilla Gamboa)

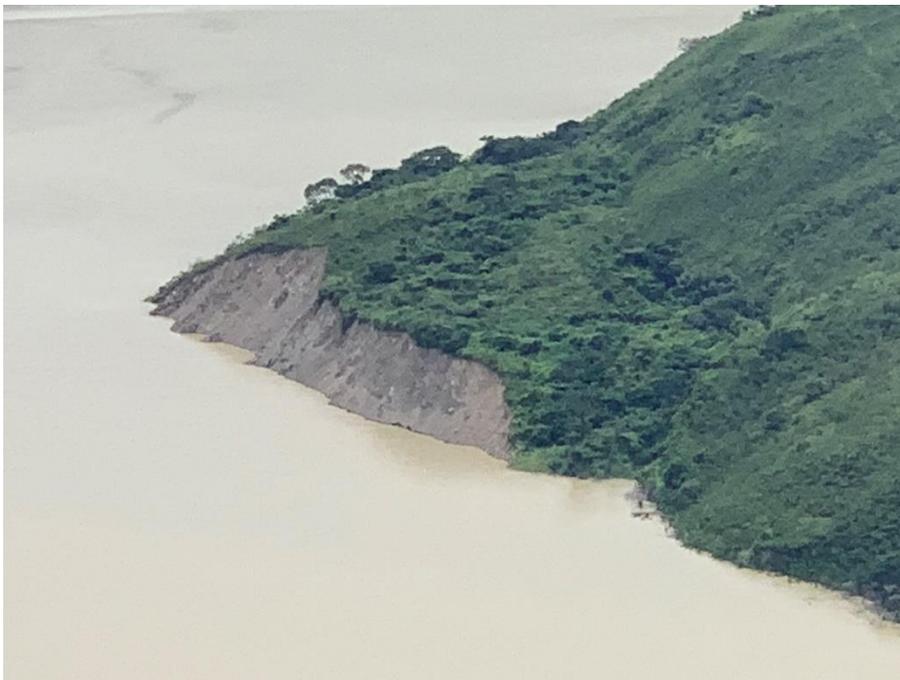
Foto 79. Movimiento en masa en la vertiente derecha del embalse, donde claramente se observa que corresponde a un afloramiento de depósitos no litificados (Foto: Modesto Portilla Gamboa)

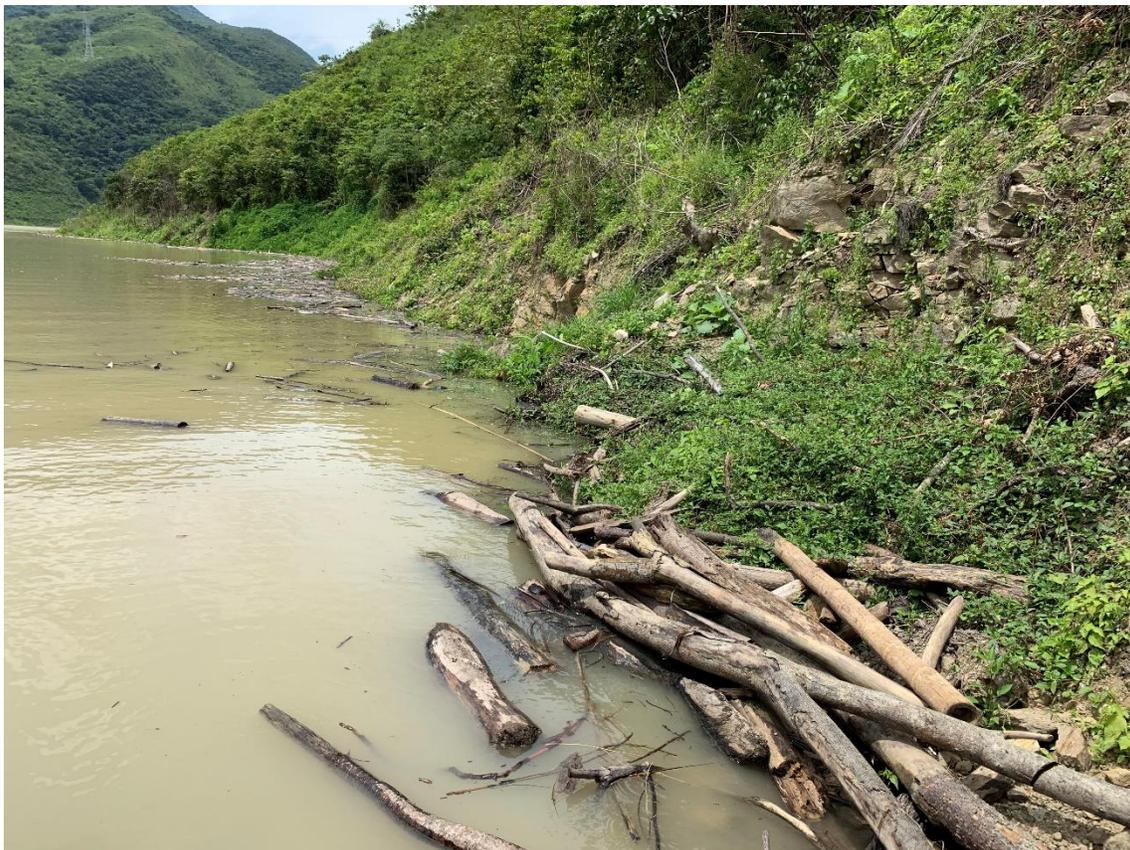
En Puente Tenche y cercanías del antiguo Puente Pescadero (7 Kilómetros al SE del Muro), se observa directamente en el talud vial el sustrato rocoso altamente fracturado (Foto 82, Foto 83) y en los fragmentos caídos de dichos afloramientos la composición cuarzo-feldespática (Foto 84), así como una muestra de las actividades de pesca que se ejercían antes de la inundación de la zona por el ascenso del nivel de las aguas del embalse (Foto 85).

Foto 82. Macizo rocoso en Puente Tenche y restos de cobertura vegetal sin recoger en el embalse de Hidroituango (Foto: Modesto Portilla Gamboa)

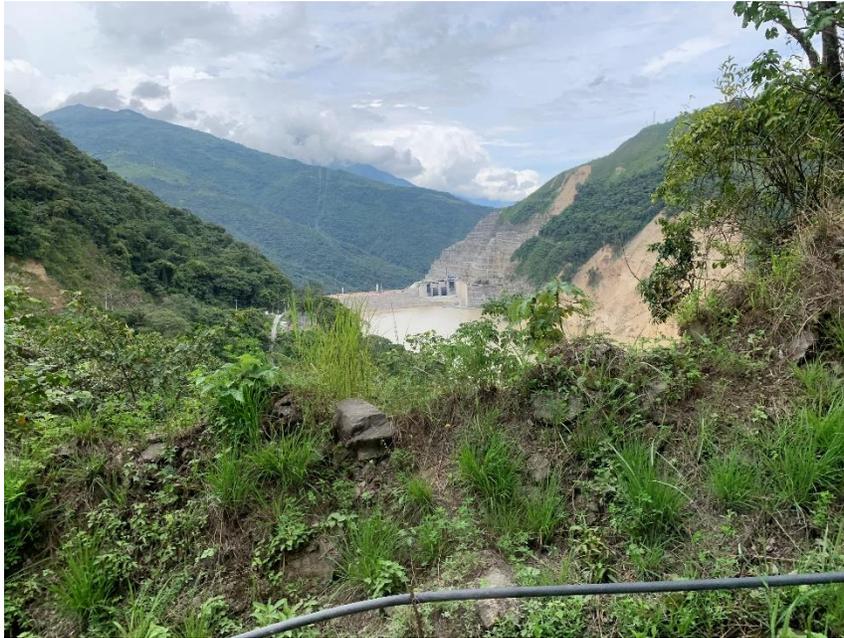
El muro se vislumbra al traspasar la valla del lado de Ituango, en donde desde lo lejos es evidente la inestabilidad del macizo rocoso del estribo derecho (Foto 86). Posteriormente al llegar directamente enfrente del muro y macizo rocoso se tiene la perspectiva del estado de los mismos desde la vertiente occidental del río Cauca (Foto 87, Foto 88 y Foto 89).

Foto 86. Vista panorámica del sitio del muro y macizo rocoso del estribo derecho y el Vertedero de la represa Hidroituango (Foto: Modesto Portilla Gamboa)

En este registro fotográfico es clara la presencia de movimientos en masa asociados siempre a la intervención antrópica, bien sea directamente en el embalse y sus laderas (Foto 86 y Foto 89), así como a lo largo de las vías de acceso al proyecto (Foto 87 y Foto 88). De resaltar que en el sitio sobre el cual se construyó la Galería Auxiliar de Desviación se observa geomorfológicamente un antiguo movimiento en masa tipo flujo (denominado geológicamente como Coluvión: Foto 87, Foto 89 y Foto 1), la cual colapsó el 28 de Abril de 2018 generando la contingencia desde ese entonces hasta la actualidad en Hidroituango.

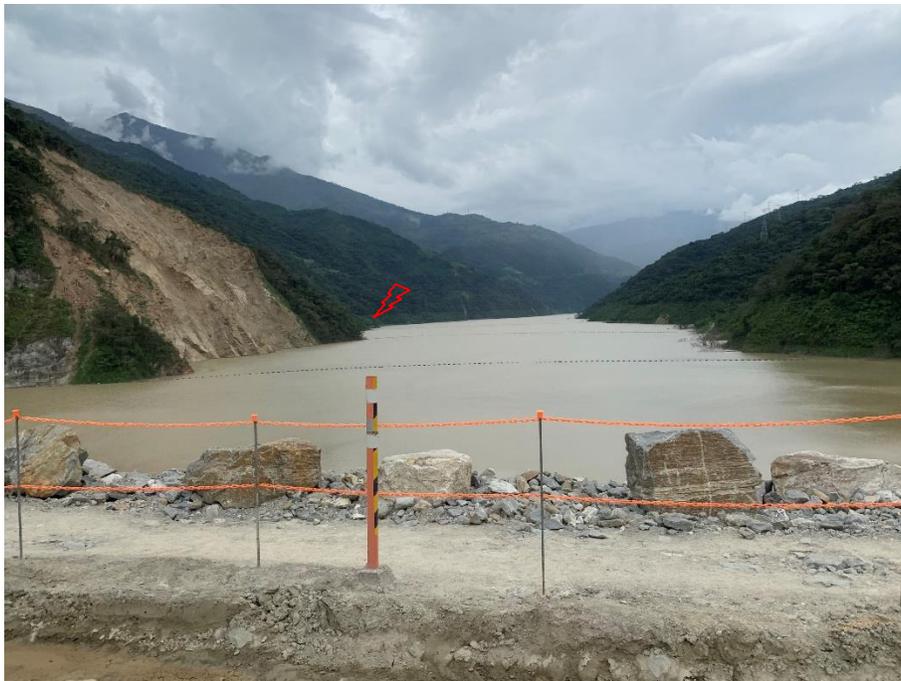
Foto 89. Embalse de Hidroituango aguas arriba del muro, a la izquierda se observa el deslizamiento traslacional que taponó los túneles de desvío el 12 y 16 de Mayo de 2018 y el sitio donde se construyó la Galería Auxiliar de Desvío (Rayo de color rojo). Foto: Modesto Portilla Gamboa

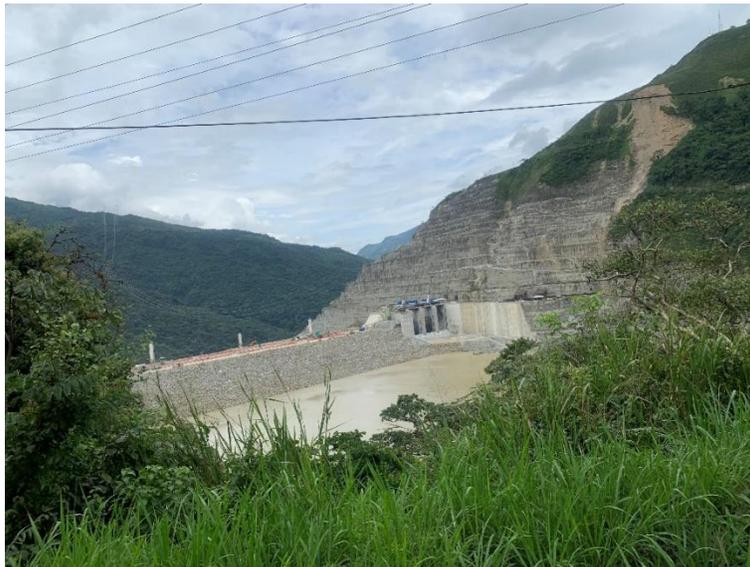
Foto 90. Espaldón aguas arriba del muro de la represa de Hidroituango, donde se observa el Vertedero y el movimiento en masa sobre el patio de la Casa de Máquinas (Foto: Modesto Portilla Gamboa)

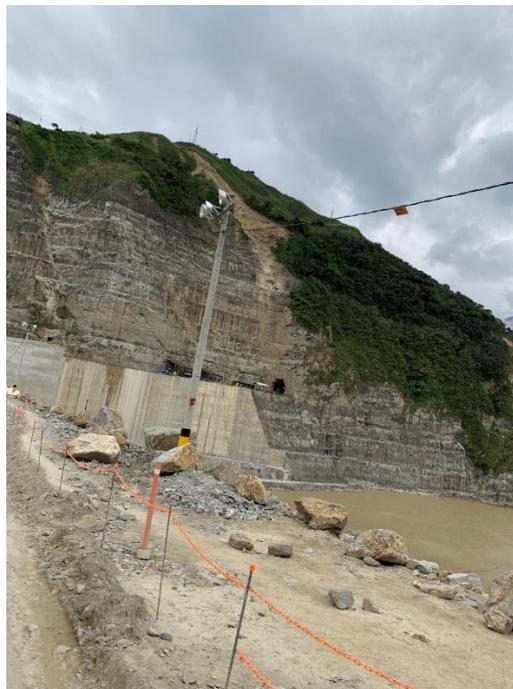
Foto 92. Patio de la Casa de Máquinas donde se observa el movimiento en masa y el piso del muro (Foto: Modesto Portilla Gamboa)

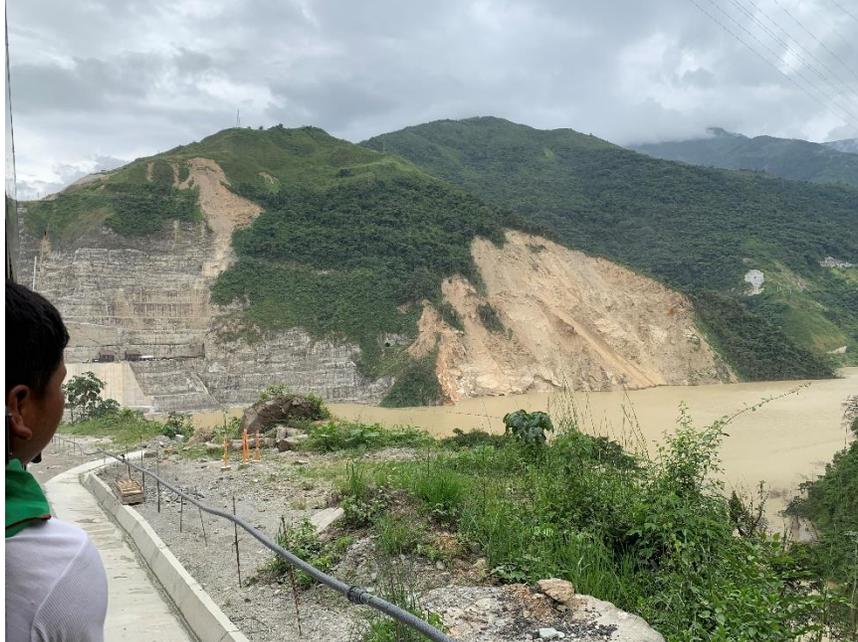
En cuanto al estado del Macizo Rocoso del estribo derecho (Cerro El Capitán, Cordillera Central, Foto 97), es de mencionar lo siguiente:

1. El movimiento en masa que taponó los túneles de desviación en Mayo de 2018, ha avanzado retrogresivamente y lateralmente hasta cubrir la totalidad de la ladera local.
2. El movimiento en masa que se produjo sobre el Vertedero – Patio de Máquinas de igual forma ha avanzado retrogresivamente hasta alcanzar la cúspide de la Loma el Capitán (Foto 98).
3. Al lado y lado del movimiento en masa del Vertedero – patio de la Casa de Máquinas, se observa la generación de otros movimientos en masa de menor magnitud (Foto 98).

Foto 97. Estado del macizo rocoso del estribo derecho (Loma El capitán) de Hidroituango, donde se observan los movimientos en masa sobre el patio de la Casa de Máquinas y el que taponó los túneles de desviación (Foto: Modesto Portilla Gamboa)

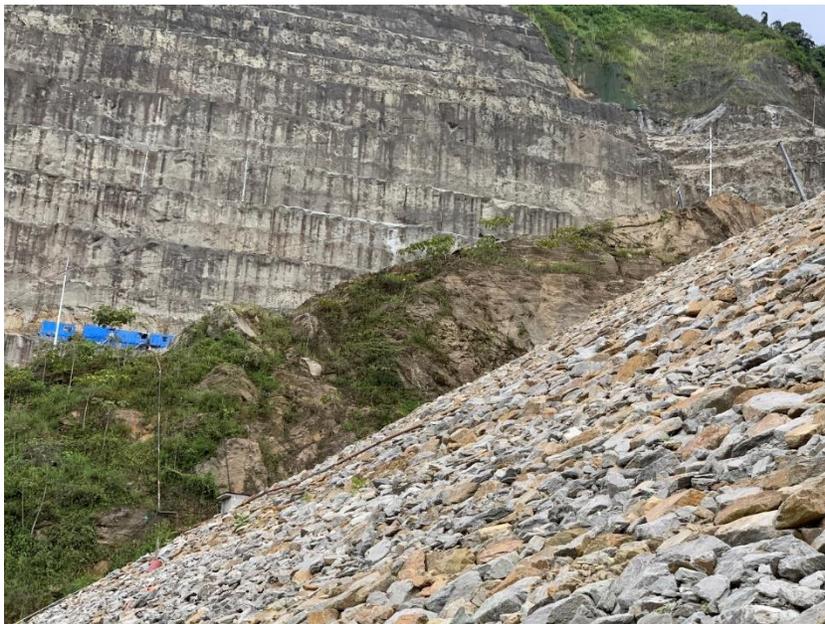
El espaldón del muro aguas abajo está recubierto por un enrocado de bloques métricos de gneis (Foto 102, Foto 103) los cuales son extraídos de una cantera localizada en la Finca San Juan de Rodas (Cordillera Occidental, Foto 104), esto por cuanto el material rocoso del estribo derecho no es apto para ser utilizado como material de construcción debido a su alto grado de meteorización (Foto 105 y Foto 106).

Foto 105. Espaldón del muro aguas abajo y talud reconformado de la represa donde se observa afloramiento del sustrato rocoso (gneis meteorizado). Foto: Modesto Portilla Gamboa

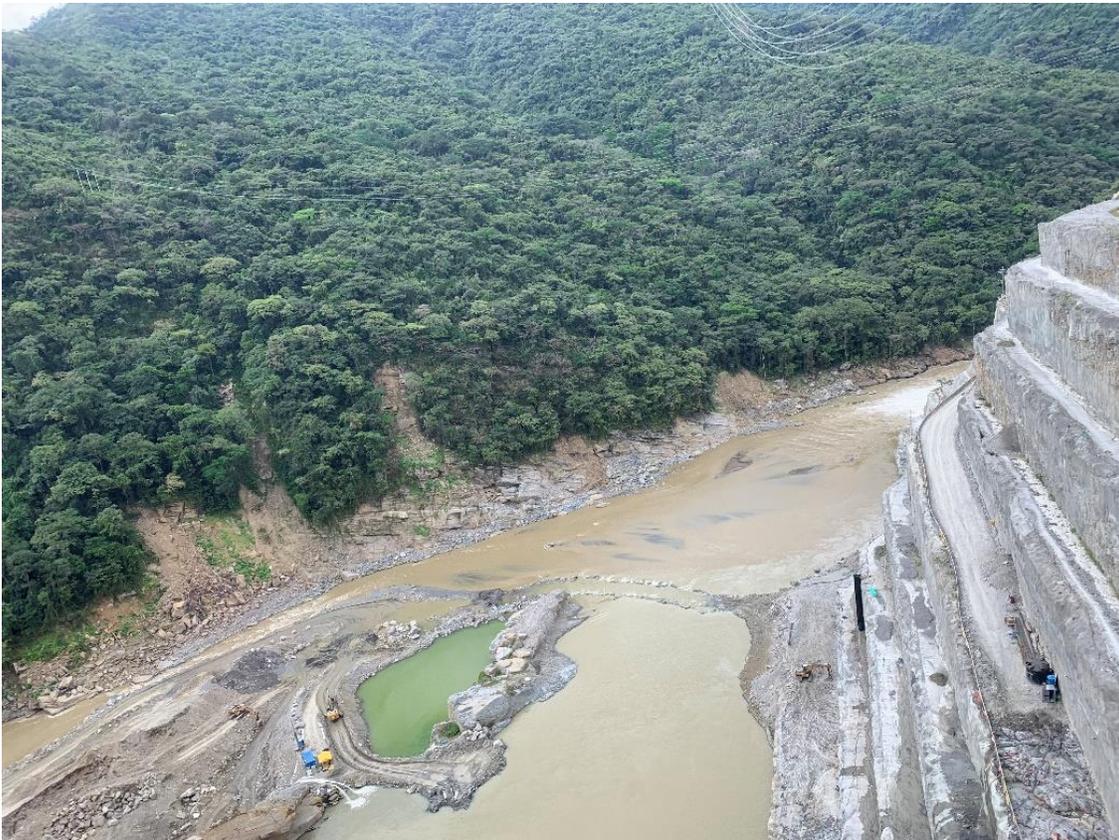
En esta zona se puede observar los efectos de la erosión producida por la socavación lateral del cauce debido a las corrientes fluviales: desprendimientos de materiales térreos naturales en la parte de las laderas contiguas al nivel de la corriente (Foto 111). Es importante recalcar que las corrientes que han producido estos movimientos en masa, han sido a lo sumo las que tenía el río Cauca cuando transcurría naturalmente por su cauce antes del desarrollo del proyecto o las que se generaron durante los eventos de Mayo de 2018, lo cual puede dar una idea de lo que podría ocurrir con la magnitud de estos movimientos en masa en caso de que se presenten mayores niveles de corrientes aguas abajo del muro o desembalses rápidos en la zona ya inundada por el embalse aguas arriba del mismo.

Foto 111. Vertiente izquierda del cauce del río Cauca aguas debajo de la desembocadura del río Ituango en el río Cauca donde se observan movimientos en masa generados por la socavación lateral del cauce (Foto: Modesto Portilla gamboa)

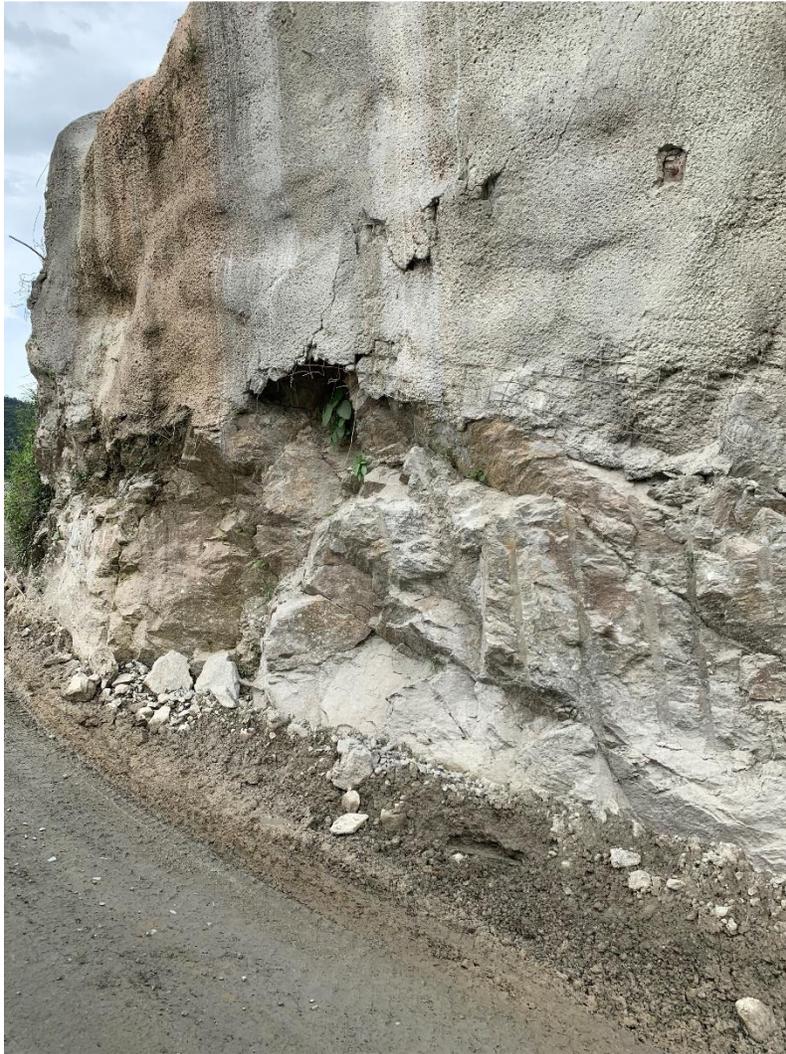
El material terreo natural que aflora en esta parte del proyecto Hidroituango (gneises cuarzo-feldespáticos moderadamente meteorizados y fracturados, Foto 114) ha sido recubierto con concreto lanzado tal y conforme se observa en la Foto 115, en donde también se observa el estado lamentable de dicho recubrimiento, un indicio más de que en este proyecto los defectos indican que los problemas ingenieriles y geotécnicos son de fondo y no únicamente los generados o puestos en manifiesto a partir de la problemática de problemas en cascada a partir del 28 de Abril cuando colapsó el techo de la Galería Auxiliar de Desviación.

Foto 115. Gneises cuarzo-feldespáticos recubiertos con concreto lanzado en el sector del macizo rocoso del Vertedero y del estribo derecho del muro (Foto: Modesto Portilla Gamboa)

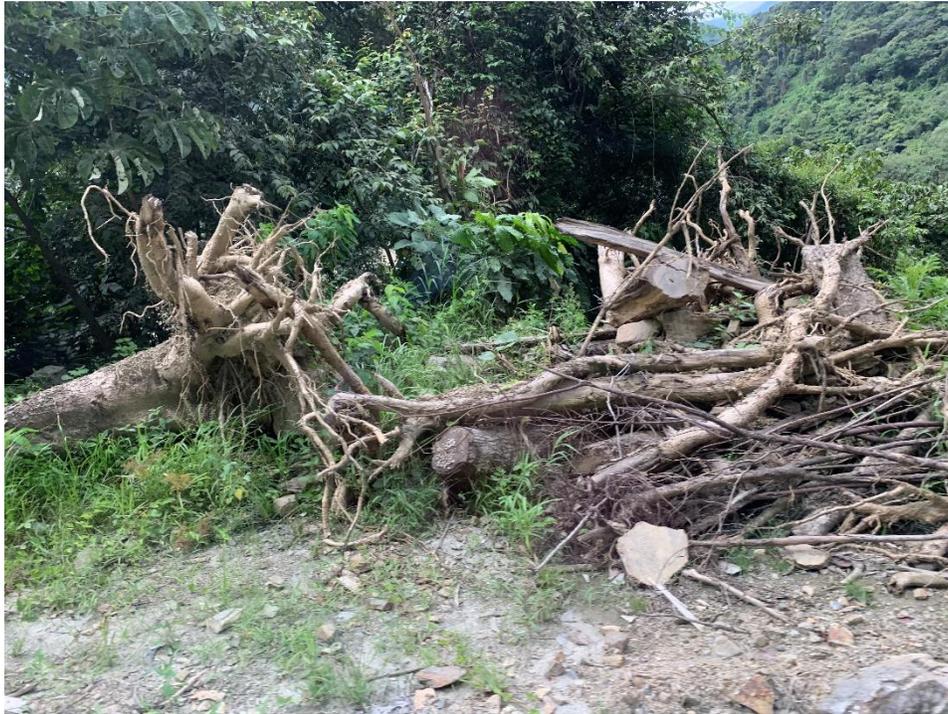
Posteriormente en el recorrido se ingresó al túnel que comunica con el Valle de Toledo (Foto 116) y se siguió hacia la valla de control del sector de El Valle de Toledo, En el portal de salida, además de los ductos de ventilación (Foto 117) se observó material vegetal abandonado (Foto 118) como ya es tradicional en este proyecto hidroeléctrico de “gran importancia” para Colombia, es decir: marca registrada de Hidroituango.

*Foto 118. Restos vegetales abandonados en portal del túnel de acceso al muro de Hidroituango
(Foto: Modesto Portilla Gamboa)*

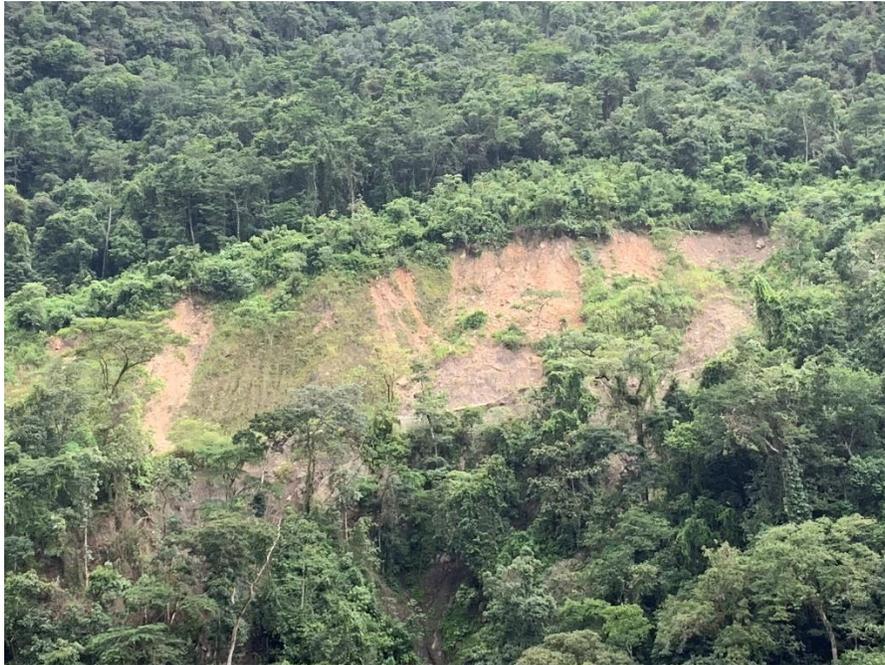
En este sector los materiales térreos que conforman la Loma El Capitán (comprensión municipal de Briceño) se pueden observar desestabilizados por la apertura de la vía de acceso al proyecto desde el casco urbano de El Valle de Toledo (Foto 121, Foto 120), de igual manera la forma que los han estabilizado geotécnicamente (mediante concreto lanzado) el cual a su vez ya se encuentra afectado por la dinámica natural de las aguas subterráneas y superficiales que drenan esta zona de Hidroituango; así como movimientos en masa en las laderas naturales del terreno (Foto 121). En la parte baja de este sector, también se pueden observar árboles secos en la zona inundada por el embalse, lo cual quiere decir que no fueron ni talados ni retirados antes de que se produjera el llenado del mismo (Foto 122) y desestabilizaciones de las laderas por el ascenso del agua (Foto 123).

Foto 119. Desestabilizaciones del terreno en el sector entre el portal del túnel de acceso al muro y la valla de El Valle de Toledo (Foto: Modesto Portilla Gamboa)

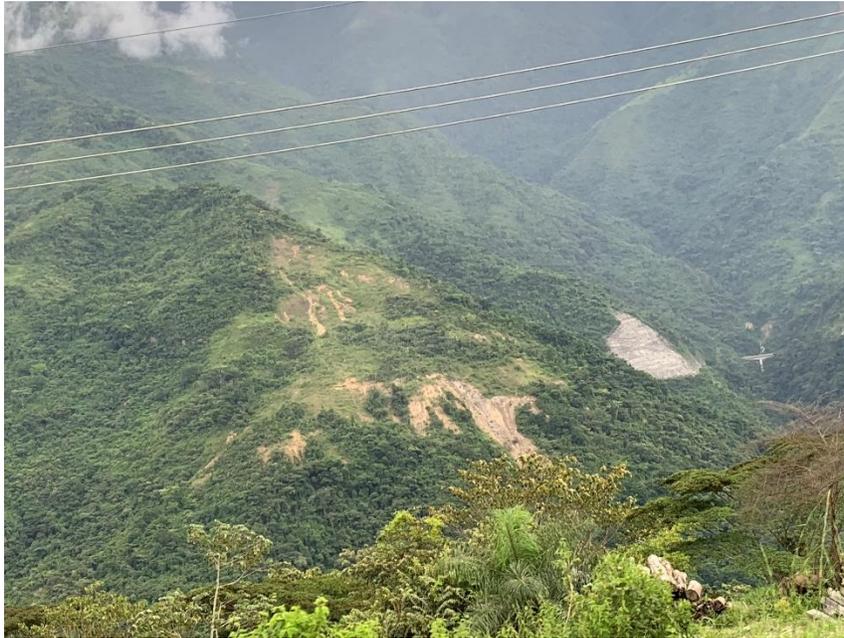
Foto 121. Movimientos en masa en las laderas del sector de la valla de El Valle de Toledo (vertientes de la Quebrada El Orejón). Foto: Modesto Portilla Gamboa

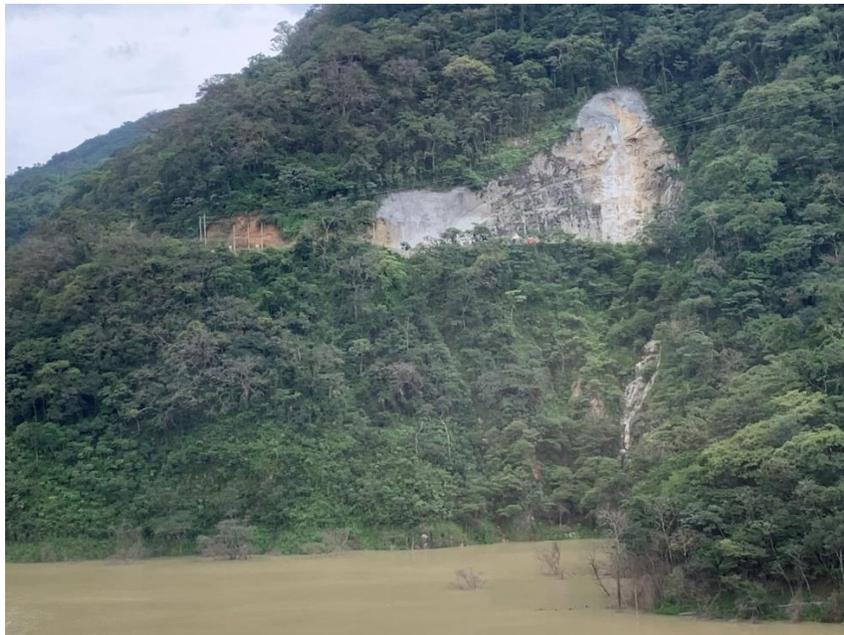
Foto 122. Desestabilizaciones del terreno en los taludes viales de la carretera El Valle de Toledo – El Muro (Foto: Modesto Portilla Gamboa)

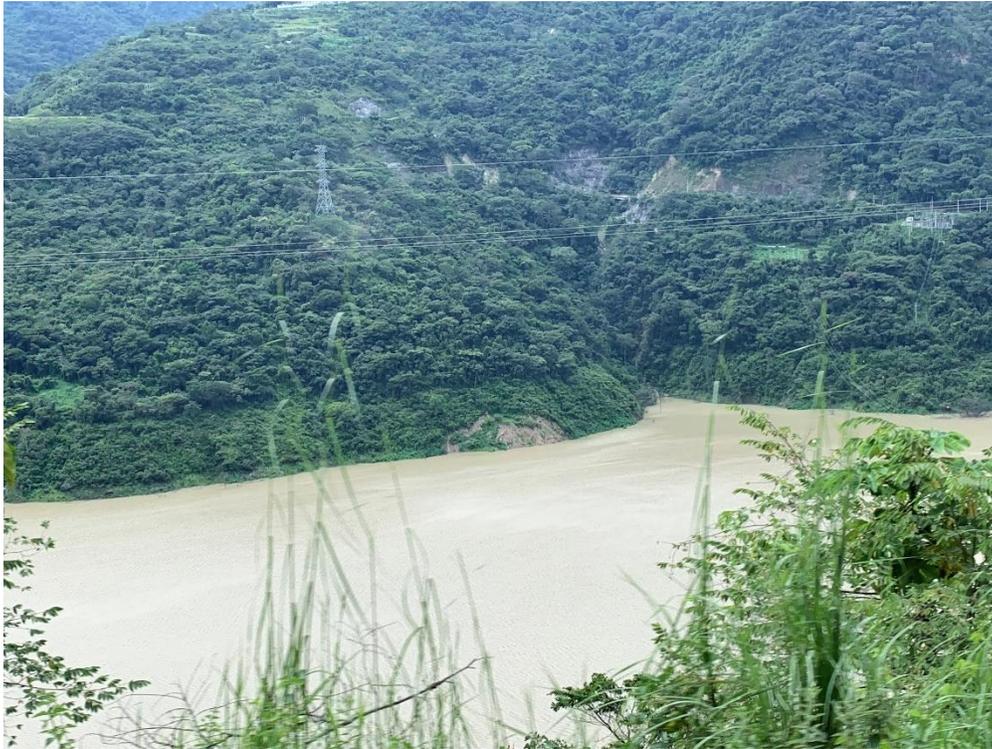
*Foto 123. Desestabilización de las laderas producida por el ascenso del nivel del agua del embalse
(Foto: Modesto Portilla Gamboa)*

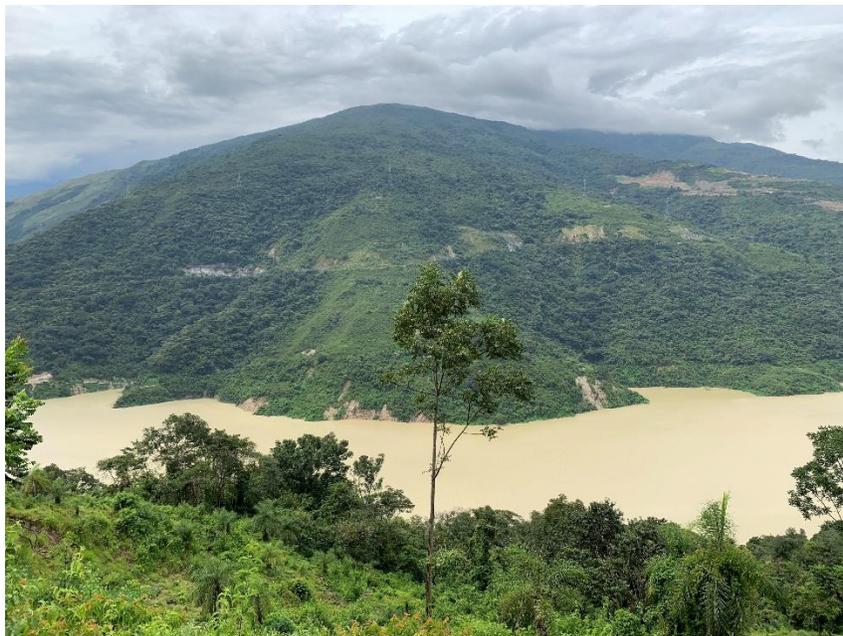
Foto 129. Panorámica de la vertiente izquierda del embalse (Cordillera Occidental) con numerosas desestabilizaciones del terreno producidas por el embalse (Foto: Modesto Portilla Gamboa)

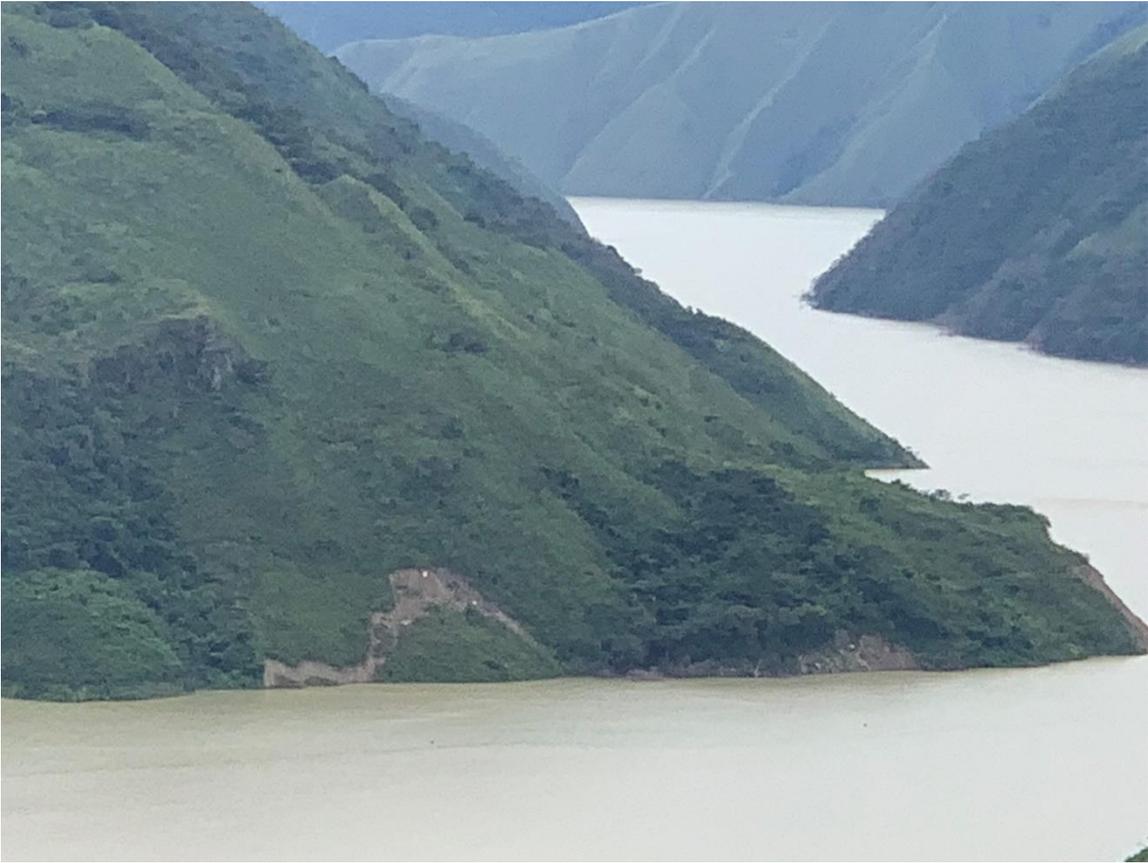
Este sector cierra el recorrido en sentido horario del área del proyecto Hidroituango alrededor del cauce del río Cauca, el cual actualiza y complementa el estado del proyecto que se describió en la primera parte de este informe (Geología principalmente). Avanzando desde la valla en dirección a El Valle de Toledo se llega al sitio donde se encuentra el relleno de estériles que construyeron en la parte alta de la desembocadura del río San Andrés en el río Cauca (relleno de estériles de los trabajos de Hidroituango: Foto 124 y Foto 125), sitio desde donde se tiene la panorámica del embalse (Foto 126), del muro (Foto 127), así como de la vertiente izquierda del río Cauca (Cordillera Occidental: Foto 128 y Foto 129) y la Cordillera Central con un movimiento en masa en la desembocadura del río San Andrés en el río Cauca (Foto 130).

Foto 130. Embalse de Hidroituango donde se observa un movimiento en masa en la desembocadura del río San Andrés en el río Cauca (Foto: Modesto Portilla Gamboa)

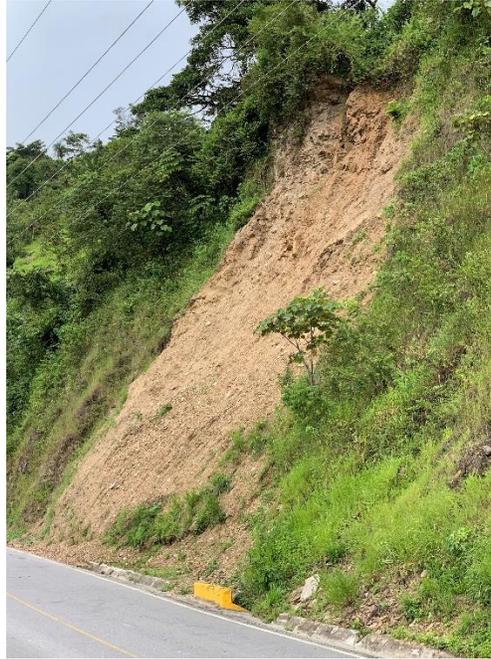
En este sitio, en el talud vial se pueden observar varios movimientos en masa (Foto 131, Foto 132 y Foto 133) así como los tipos de materiales térreos conformantes del sustrato rocoso en algunos sectores (Foto 134) y los depósitos no litificados que los recubren (Foto 135).

Foto 131. Deslizamiento traslacional en la vía de la valla de acceso al proyecto Hidroituango a El Valle de Toledo (Foto: Modesto Portilla Gamboa)

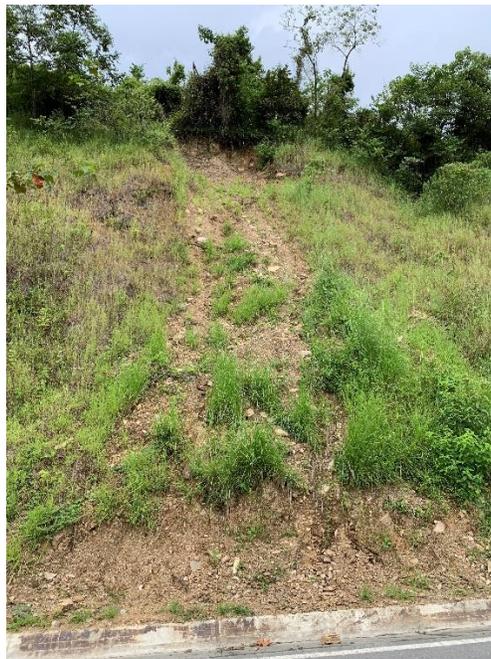
Foto 132. Flujo de Detritos en la vía de la valla de acceso al proyecto Hidroituango a El Valle de Toledo (Foto: Modesto Portilla Gamboa)

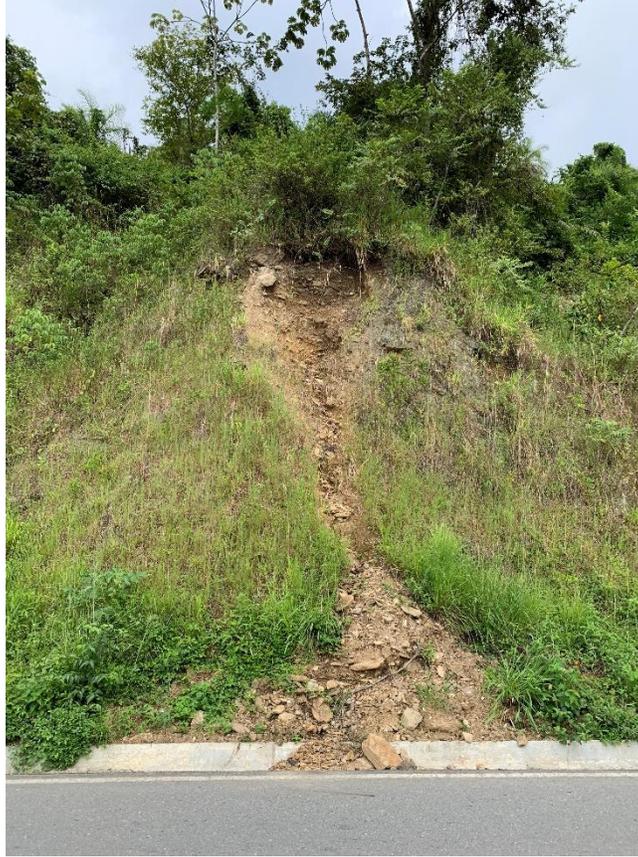
Foto 133. Flujo de detritos en el talud vial de la Valla de El valle de Toldo a El Valle de Toledo con la zona de depósito sobre la canal de la vía (Foto: Modesto Portilla Gamboa)

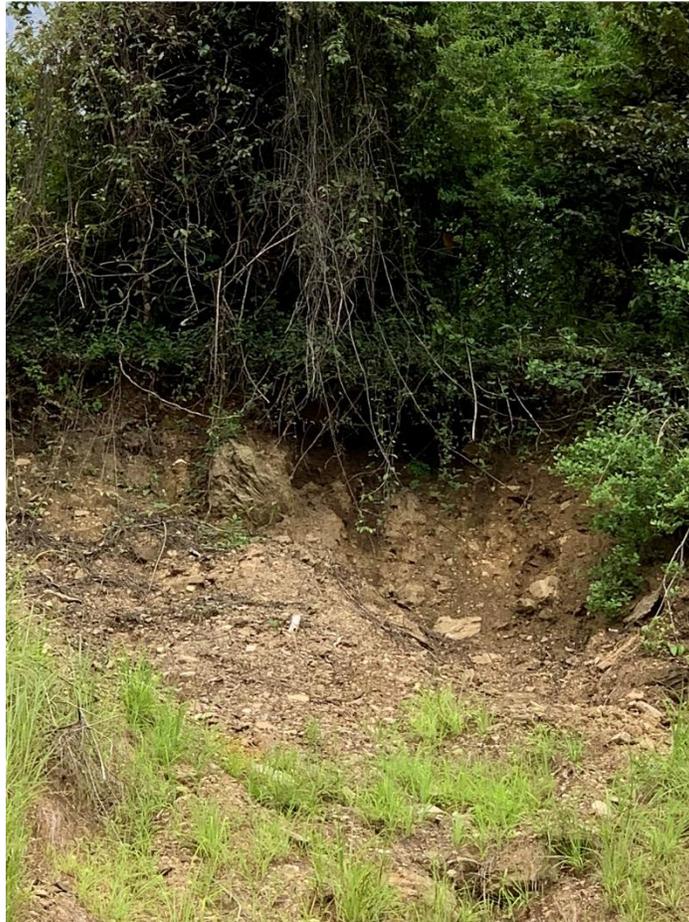
Foto 135. Depósito no litificado de la zona fuente del Flujo de Detritos de la Foto 132 (Foto: Modesto Portilla Gamboa)

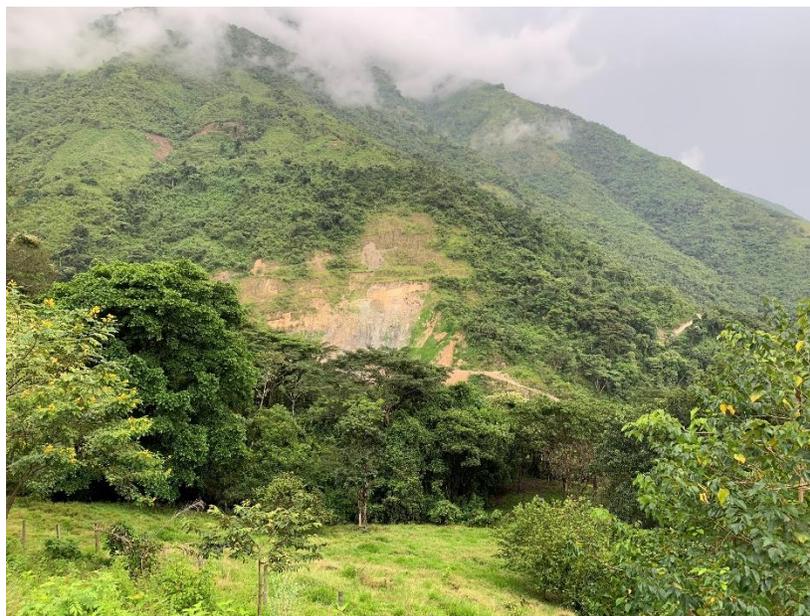
Siguiendo con el recorrido hacia El Valle de Toledo, se pasa por la quebrada Careperro (Foto 136) en donde nuevamente se presenta una desestabilización marcada del talud vial (Foto 137) que en caso de colapsar totalmente daría como resultado el aislamiento total de la comunicación terrestre con Ituango. Este movimiento en masa es producto de la acción de las aguas subterráneas (Foto 138), del alto grado de meteorización y fracturamiento intenso de las rocas que afloran en este sitio (esquistos micáceos y grafitosos) recubiertas por depósitos no litificados (Foto 139) y que fueron desestabilizadas por la apertura de la vía a el muro de Hidroitango.

Foto 137. Movimiento en masa del talud vial en la quebrada Careperro en la vía a el muro desde El valle de Toledo (Foto: Modesto Portilla Gamboa)

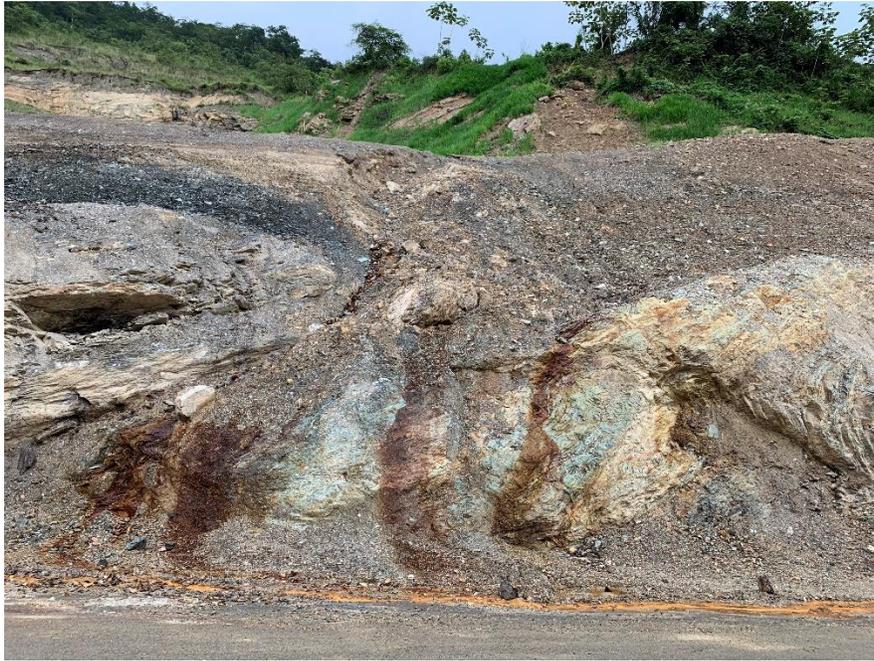
Foto 138. Flujo de aguas subterráneas en el talud vial del movimiento en masa de Careperro (Foto: Modesto Portilla Gamboa)

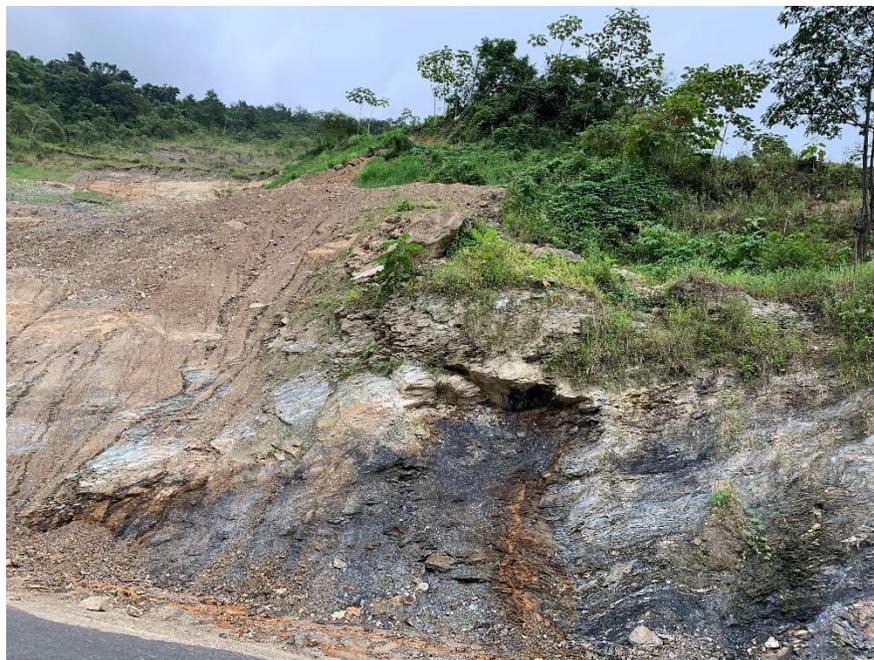
Foto 139. Esquistos micáceos y grafitosos recubiertos por depósitos no litificados en el talud vial del movimiento en masa de Careperro en la vía El valle a el muro de Hidroituango (Foto: Modesto Portilla Gamboa)
