HIDROITUANGO: CRÓNICA DE UNA TRAGEDIA ANUNCIADA

¿Qué pasó, por qué pasó y qué está pasando y qué podría pasar?

Autor: Modesto Portilla Gamboa

CACHIRÍ (SANTANDER, COLOMBIA), DICIEMBRE 5 DE 2018

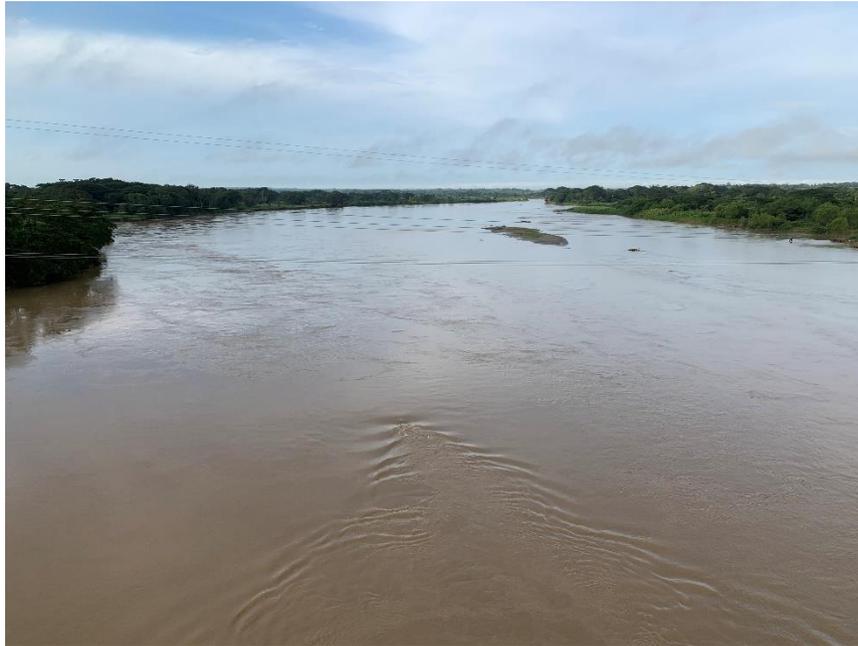
*Foto 155. Río Cauca aguas arriba de Puente Lleras con una alta carga de sedimentos (Caucasia).
Foto: Modesto Portilla Gamboa*

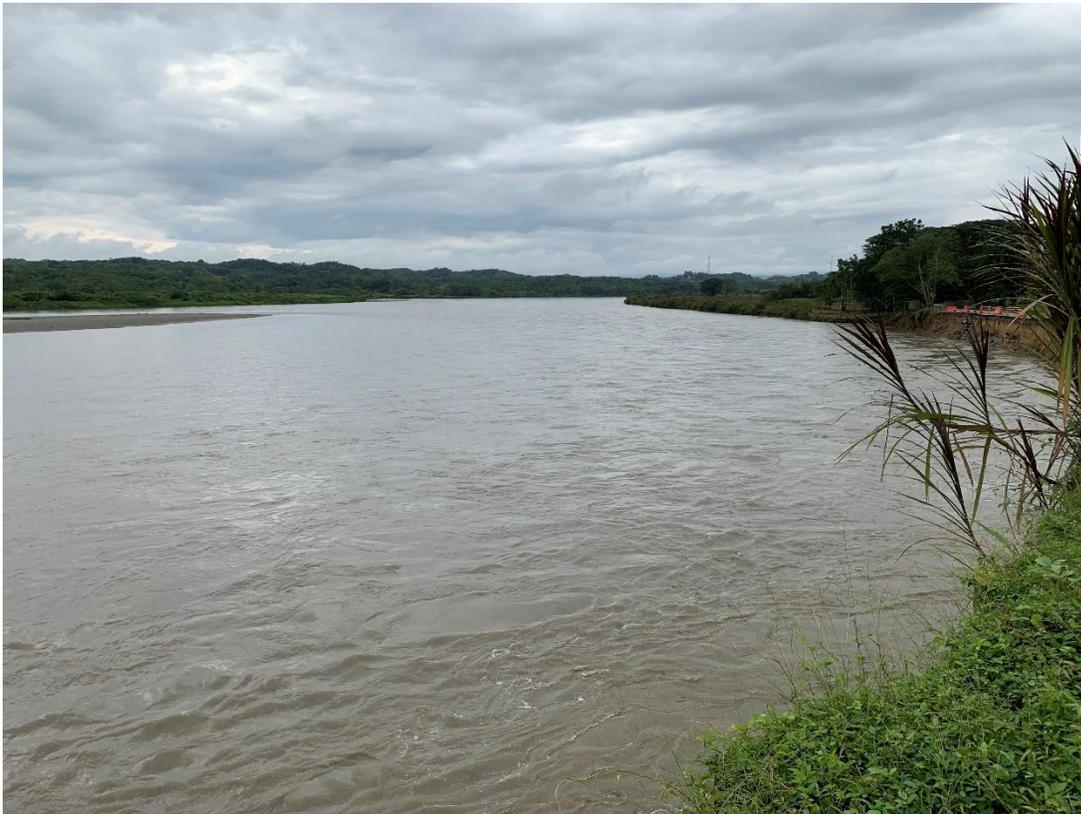
La carretera a veces está construida sobre un terraplén para levantar la calzada y evitar las constantes inundaciones en las épocas de lluvias que generaban el desbordamiento del río Cauca (antes el nivel en este sector estaba unos 3-4 metros más alto que el actual, Foto 158).

Foto 158. Nivel actual del río unos 3-4 metros por debajo del anterior a Hidroituango (Foto: Modesto Portilla Gamboa)

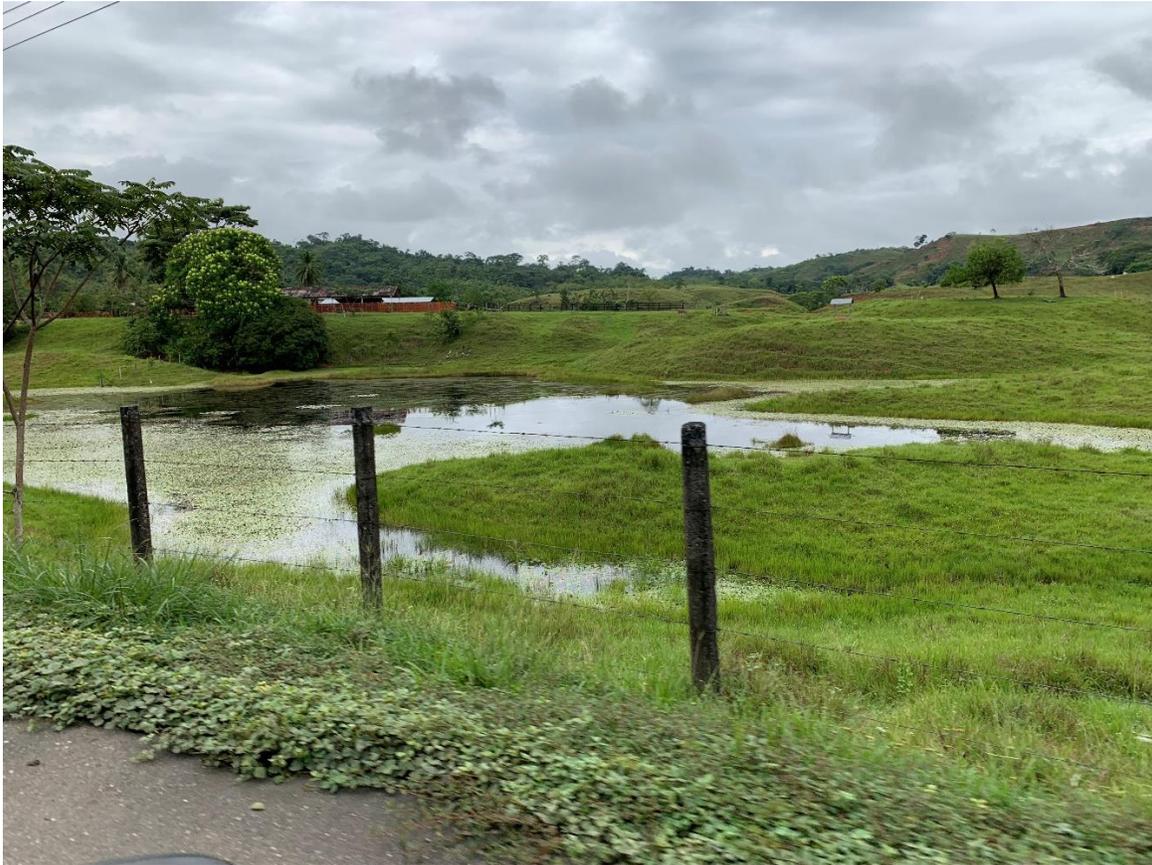
que lo seguía profundizando y las otras re-transportaban el material que les iba pasando una a otra y así hasta sacarlo a superficie donde lo lavaban directamente y los lodos se quedaban ahí formando barriales y/o los transportaban las aguas de escorrentía superficial hasta los afluentes del río Cauca y este se colmataba en las desembocaduras de los afluentes con el consecuente impacto sobre los peces quienes o se iban o se morían ahí mismo; esta segunda etapa de minería con retroexcavadora, deja las grandes acumulaciones de estériles que forman montículos, cerros alomados de baja altura comunes en estos sitios y la consecuente formación de lagunas/charcos que dan lugar a la acumulación de materia orgánica y químicos en descomposición: aguas podridas (Foto 160).

Foto 160. Acumulación de aguas en antiguas labores de minería con retroexcavadoras (Foto: Modesto Portilla Gamboa)

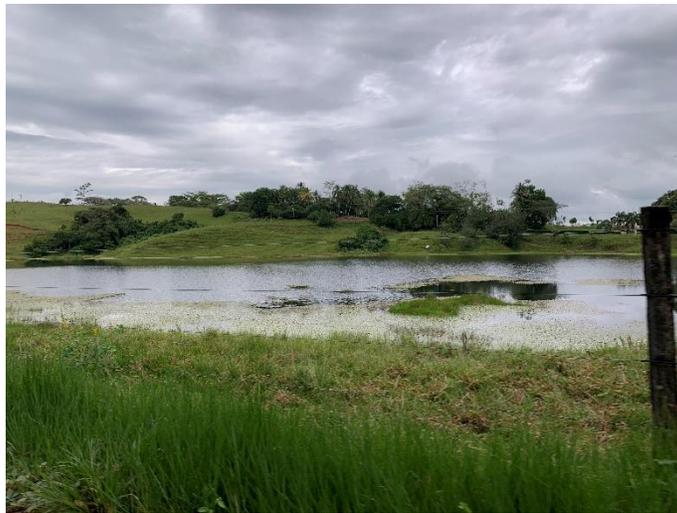
Los materiales térreos que conforman el sustrato en estos sectores del recorrido corresponden a depósitos no litificados aluviales de grano fino a medio en capas de diferentes colores ocre a rojizos (Foto 163) dando geofoma de terreno plano con algunas lomas de baja altura las que fueron explotadas para extraer oro dejando las respectivas piscinas de aguas contaminadas (Foto 164).

Foto 164. Lomeríos de poca altura y terrenos planos inundados por aguas acumuladas en zonas de minería (Foto: Modesto Portilla Gamboa)

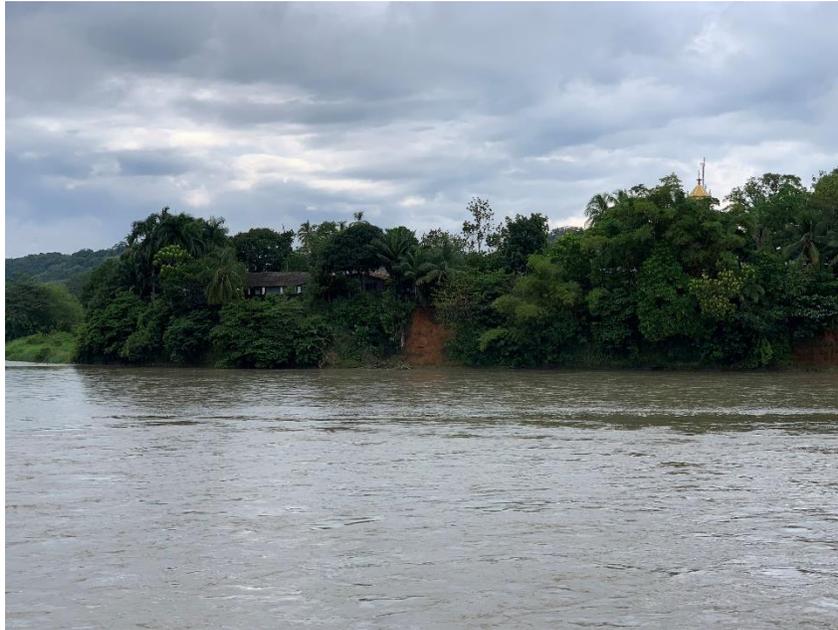
El casco urbano de Cáceres está construido sobre un depósito aluvial en la margen derecha del río Cauca (Foto 166) a unos 10-15 metros del nivel actual del agua de este río en la parte más alta (Foto 167) porque aguas abajo del puente que comunica a este municipio antioqueño con la vía a Tarazá y Caucasia, la altura de las bases de las edificaciones al nivel actual de las aguas del río es de menos de 5 metros (Foto 168), situación que también se observa aguas arriba del mismo puente (Foto 169). Aguas arriba del puente, se observa la formación de playones de arena sobre el cauce del río (Foto 170), lo cual indica que la profundidad no es muy grande y que cualquier aporte adicional de agua hará que suba el nivel del agua hacia el casco urbano de Cáceres.

Foto 166. Casco urbano de Cáceres en la ribera derecha del río Cauca (Foto: Modesto Portilla Gamboa)

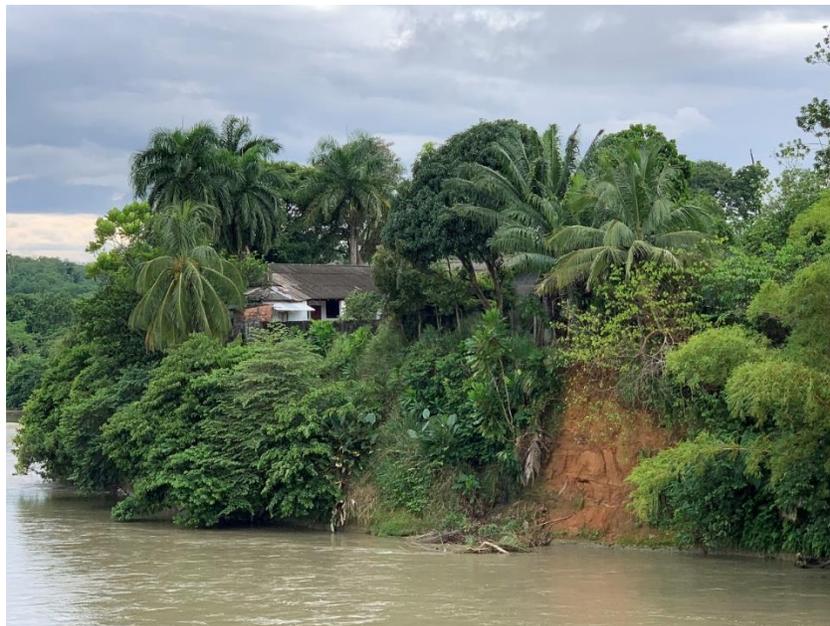
Foto 167. Casco urbano de Cáceres construido sobre un depósito no litificado aluvial del río Cauca (Foto: Modesto Portilla Gamboa)

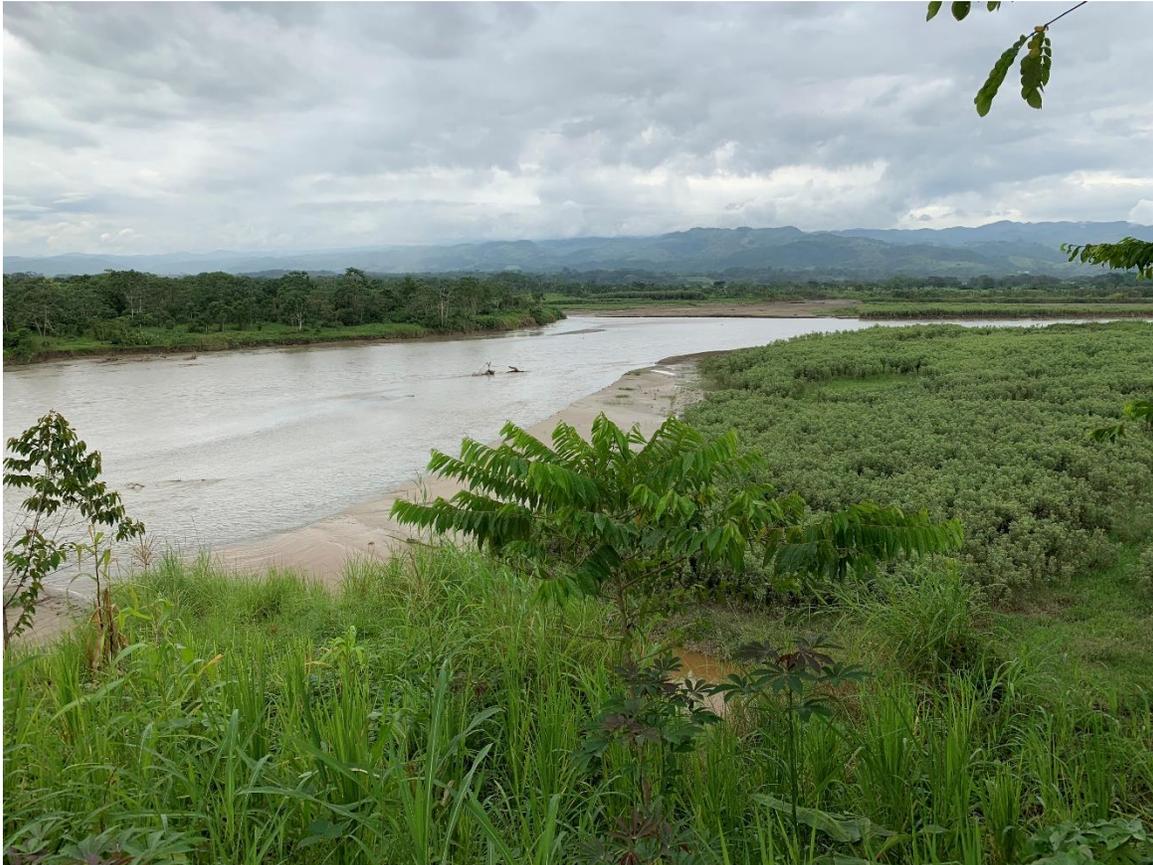
Esta zona presenta un amplio valle aluvial correspondiente a la confluencia del río Tarazá en el río Cauca, el terreno es completamente plano e inundado casi que permanentemente (Foto 171). En este sector el río Tarazá tiene su cauce casi pegado a la carretera donde cambia de rumbo hacia Cáceres. En esta gran planicie aluvial de topografía baja y relativamente plana se depositaría la mayor parte de un flujo hiperconcentrado que se originara por la falla del macizo rocoso y/o del muro de Hidroituango.

Foto 171. Vista panorámica de la zona de Cáceres – Tarazá, al fondo se observan las estribaciones de la Cordillera Central por donde emerge el río Cauca a esta planicie aluvial (Foto: Modesto Portilla Gamboa)

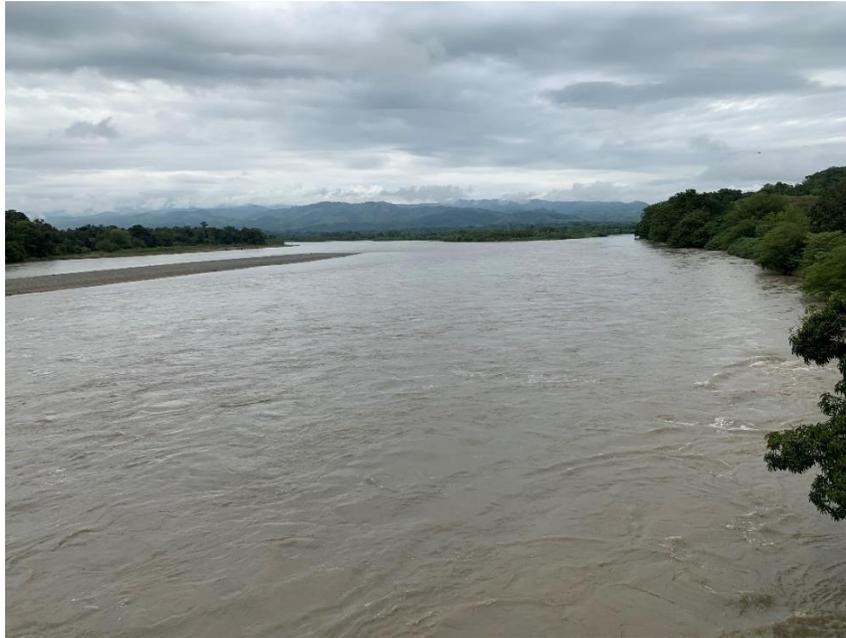
En este sitio de confluencia del río Tarazá y el río Cauca (Foto 172), se forman una serie de pantanos, brazos de los dos ríos y en general una zona de acumulación de sedimentos (Foto 173). Además. El terreno está limitado por altos topográficos del lado de Cáceres-Puerto Antioquia, Cáceres-Tarazá y Tarazá-Puerto Antioquia formando una cubeta triangular con bordes de hasta 20-30 metros de altura y con una única salida del cauce del río Cauca: por Cáceres hacia Caucasia (Foto 174) por donde transcurriría un probable flujo hiperconcentrado proveniente de Hidroitungo con moderada carga de sedimentos, luego de depositar la mayor parte entre Puerto Antioquia, Tarazá y Cáceres.

Foto 172. Confluencia del río Tarazá a la derecha y el río Cauca a la izquierda (Foto: Modesto Portilla Gamboa)

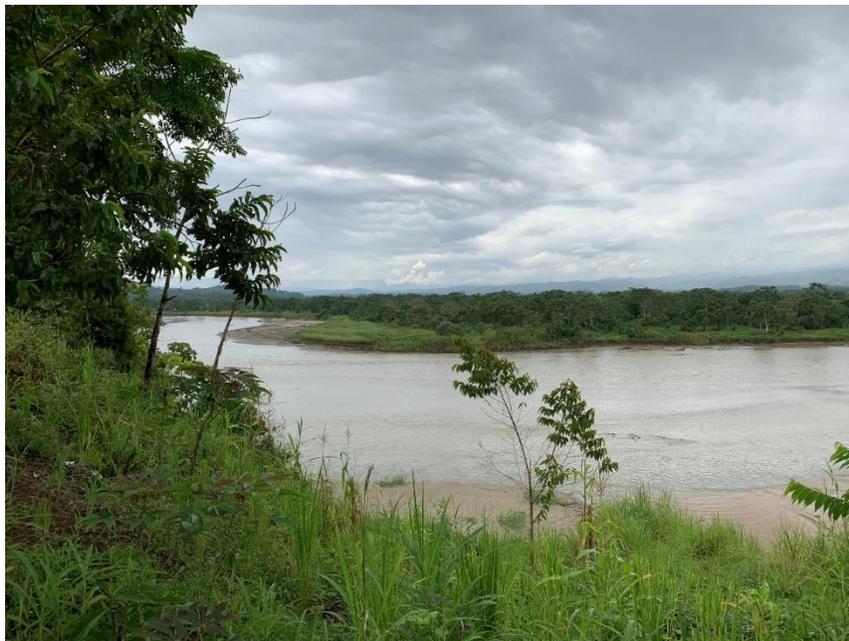
Foto 173. Cauce del río Tarazá en la vía a Caucasia y Cáceres inmediatamente antes de su confluencia con el río Cauca (Foto: Modesto Portilla Gamboa)

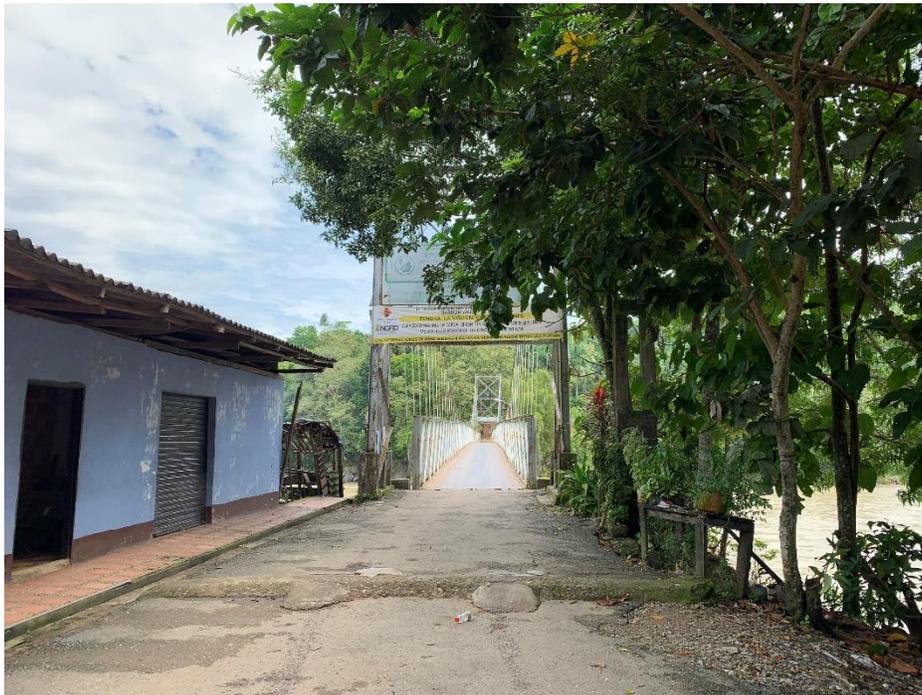
Al bajar al puente que atraviesa el río Cauca y que conduce a la vereda Barroblanco (Foto 178) se observa la zona desprovista de vegetación, de unos 3 metros de altura, en contacto con el cauce actual del río (Foto 179 y Foto 180), lo cual confirma las versiones de los habitantes de Caucasia y Tarazá sobre el descenso del nivel del agua del río Cauca como consecuencia de la construcción de Hidroituango y por lo tanto que el caudal es menor al que tenía naturalmente.

Foto 178. Puente colgante metálico de El 12 sobre el río Cauca (Foto: Modesto Portilla Gamboa)

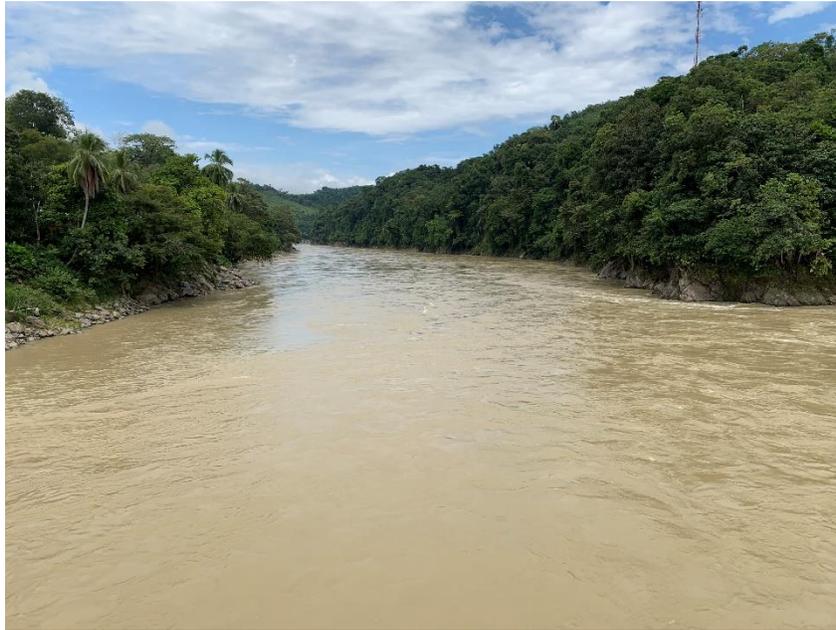
Foto 179. Río Cauca de El 12 hacia Puerto Antioquia donde es visible la marca del descenso del nivel del río (zona contigua al nivel de las aguas del río desprovista de vegetación). Foto: Modesto Portilla Gamboa

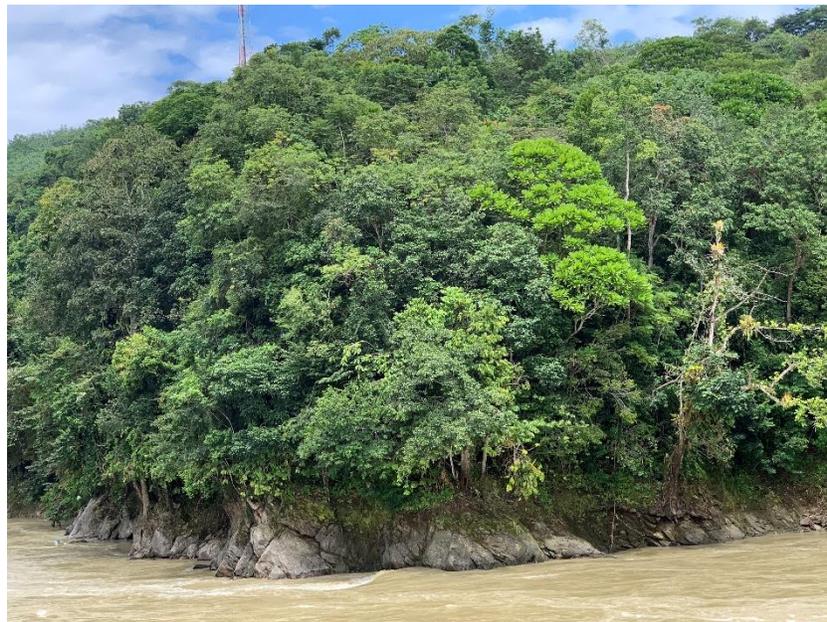
Foto 180. Detalle de la zona desprovista de vegetación donde se puede observar el sustrato rocoso (Foto: Modesto Portilla Gamboa)

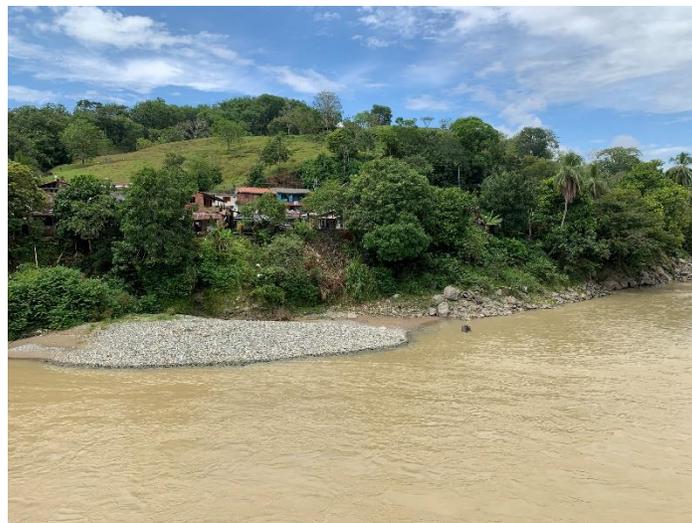
en flotación (por los restos que aún quedan adosados de ella en partes del puente). En este poblado, además de la concentración de viviendas sobre la explanación de la vía, también hay viviendas localizadas cerca del cauce del río al otro lado del puente como se puede apreciar en la Foto 183.

Foto 183. Viviendas y depósitos aluviales en la margen derecha del cauce del río Cauca en El 12 (Foto: Modesto Portilla Gamboa)

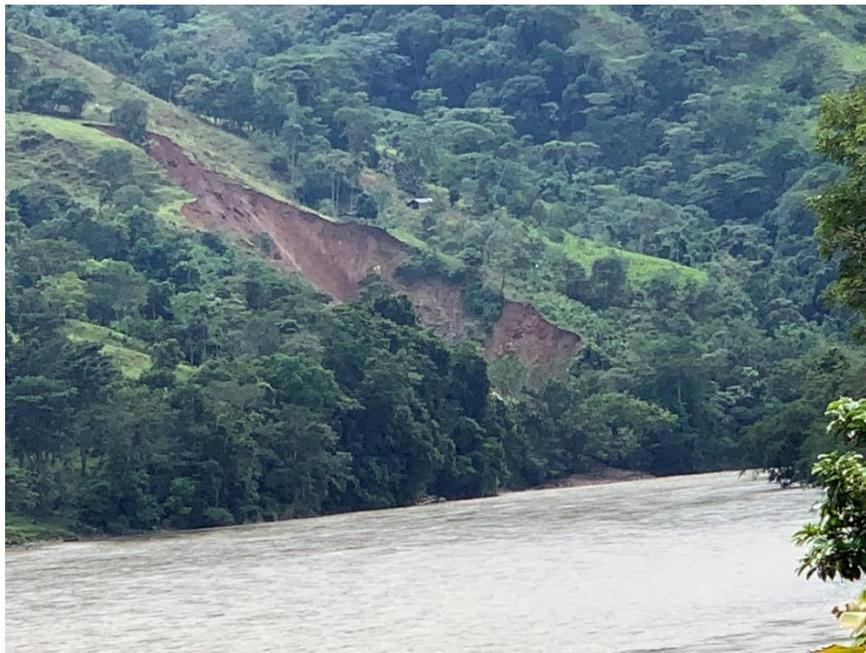
Desde El 12 hasta Puerto Valdivia la carretera corre completamente paralela al río Cauca a unos 5-10 metros de su cauce (Foto 184), con sectores de conformación de vegas de poca amplitud que se mantienen más o menos hasta El Raudal pasando por El 15 (Foto 185) en cuyas vecindades a veces se observan movimientos en masa en las vertientes adyacentes al cauce del río Cauca (Foto 186). Las montañas por donde se encajona el río Cauca se van haciendo cada vez más altas y empinadas hacia Puerto Valdivia, lo cual quiere decir que si se presenta una falla en Hidroituango por esta zona pasaría el flujo hiperconcentrado encañonadamente y sólo dejaría unos pocos depósitos en las pequeñas vegas laterales de la margen derecha y en la bancada de la vía que transcurre por la margen izquierda a poca altura del nivel del agua del río Cauca.

Foto 186. Deslizamiento rotacional en la margen derecha del río Cauca en el sector de El 15 (Foto: Modesto Portilla Gamboa)

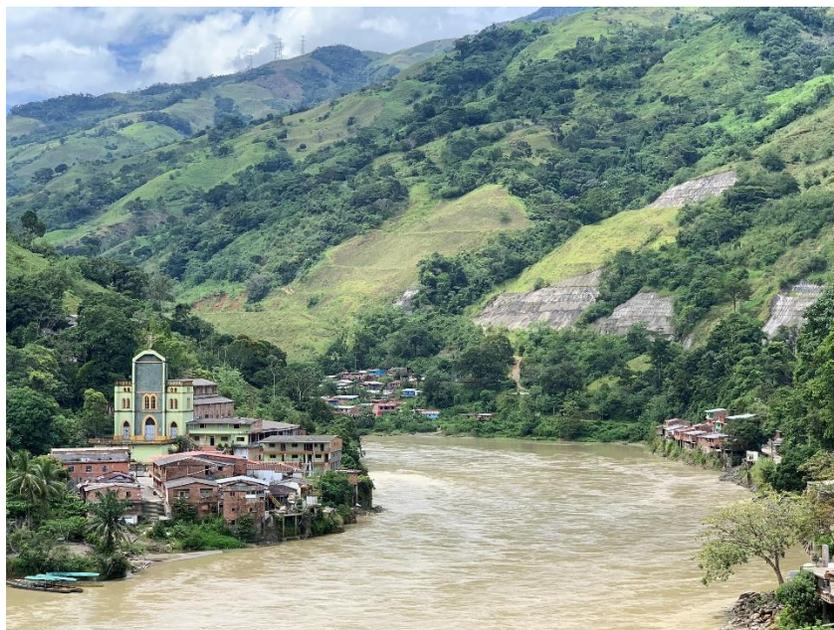
Foto 192. Iglesia de Puerto Valdivia y edificaciones aguas arriba de este monumento religioso, donde también se observan las reconfiguraciones geotécnicas de las laderas (Foto: Modesto Portilla Gamboa)

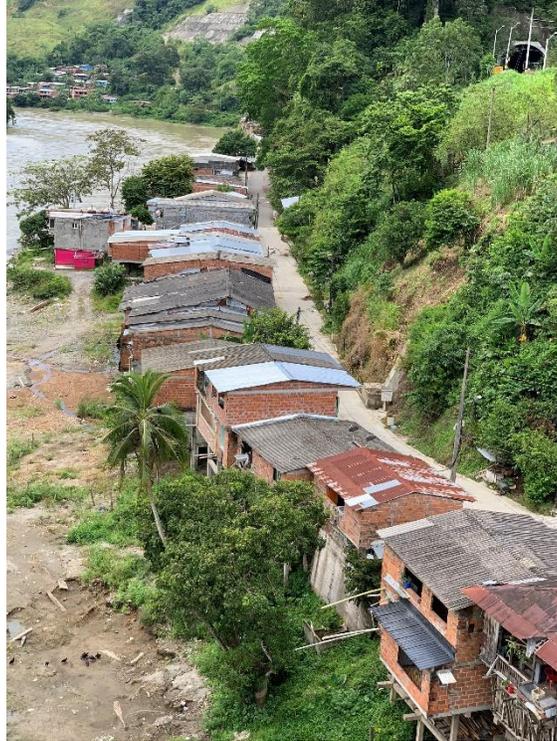
Foto 193. Barrio Remolinos de Puerto Valdivia construido en la ribera del río Cauca, donde también se observan desestabilizaciones de los taludes de la vía del barrio (Foto: Modesto Portilla Gamboa)

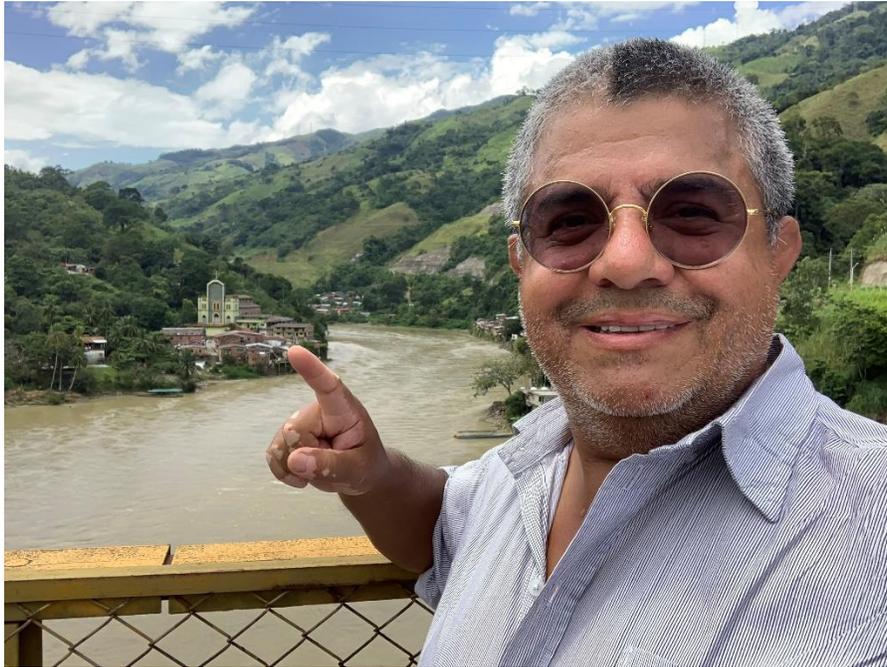
Finalmente hay que decir que en este sitio el río Cauca se encajona definitivamente hacia el sitio del muro de Hidroituango (aguas arriba de Puerto Valdivia, Foto 198) y de igual manera sigue con una geomorfología similar aguas debajo de Puerto Valdivia (Foto 199) hasta El Raudal – El 15 donde se amplía formando las vegas ya descritas en la estación anterior de este informe.

En caso de que se presente una falla en Hidroituango que de origen a un flujo hiperconcentrado, esta zona poblada del Cañón del río Cauca ser arrasada por completo, teniendo en cuenta que, según las versiones de los pobladores y los medios de comunicación, esta fue la zona más afectada por los eventos de Mayo.

Foto 198. Cañón del río Cauca aguas arriba de Puerto Valdivia (Foto: Modesto Portilla Gamboa)

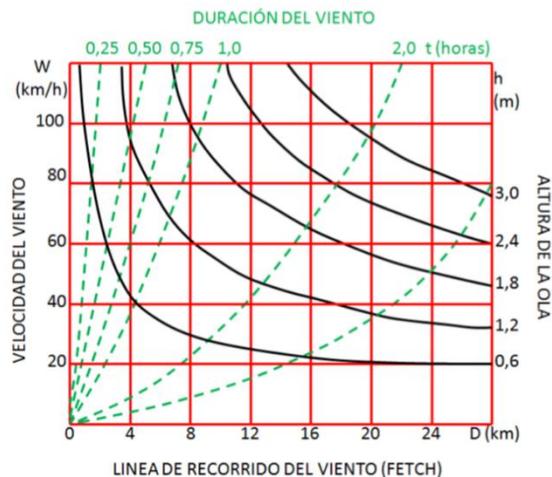
Figura 17. Altura de la ola para el caso de una presa (Sandoval, 2016)

Para el caso de Hidroituango, de llegarse a dar este escenario, muy probablemente no se presentaría la rotura de la presa por desbordamiento del muro (Overtopping), dado que la altura máxima de la ola no tendría las dimensiones para generar dicho desbordamiento.

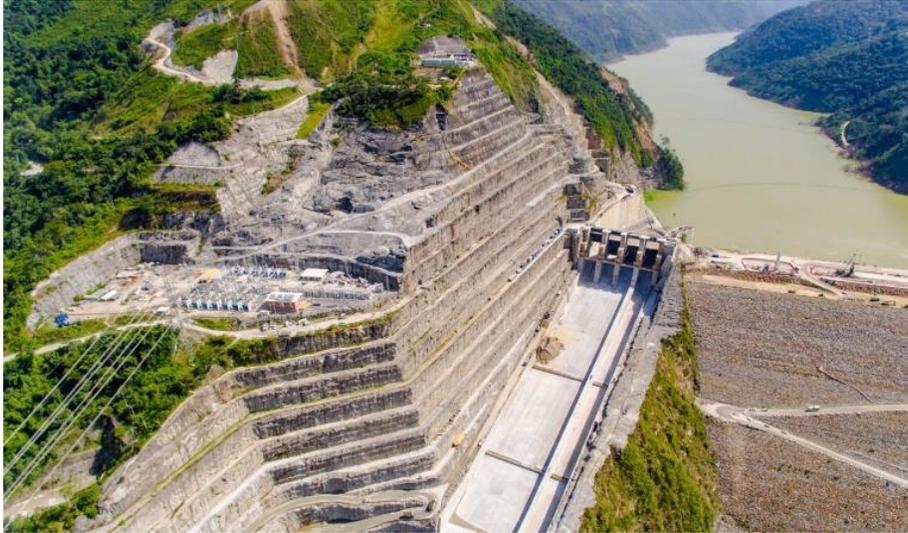
Casa de máquinas tiene un bloqueo del 30% de su capacidad

La casa de maquinas solo sería cerrada en la segunda semana de noviembre.

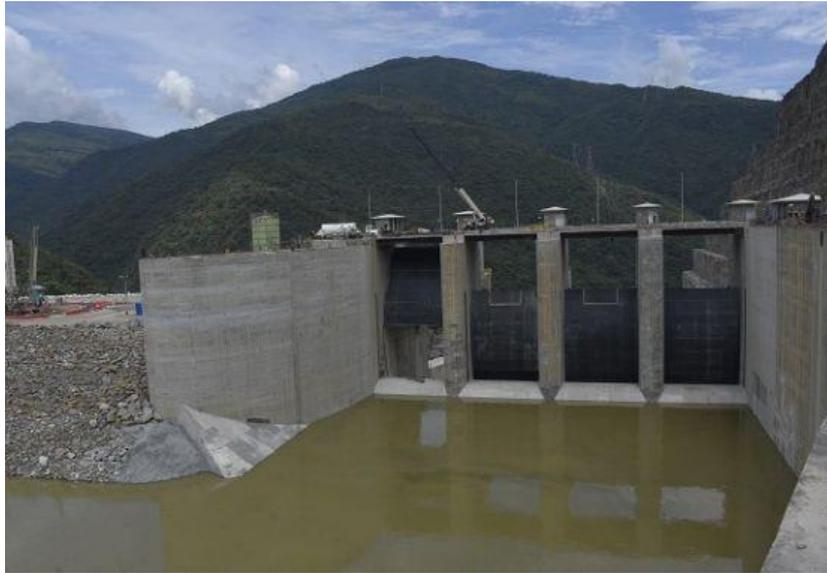
Vista del vertedero desde el embalse. Las cuatro compuertas pueden evacuar, cada una, 200 metros cúbicos de agua por segundo. Inicialmente se abrirá la primera a mano izquierda.

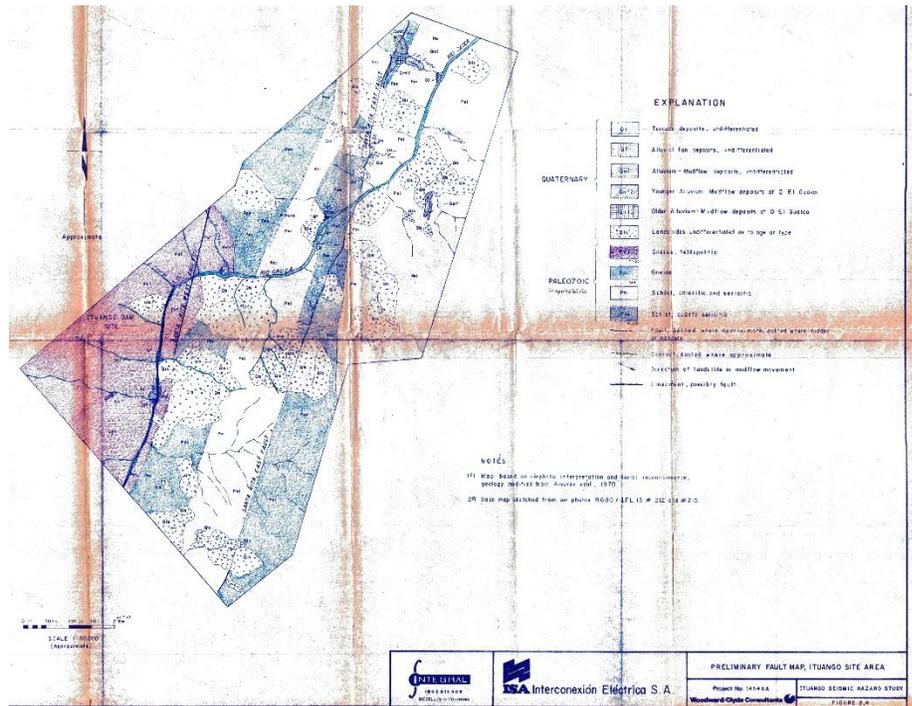
Desviación, máximo teniendo en cuenta que desde 1980 Woodward-Clyde Consultants se los había puesto en un plano (Figura 23).

Figura 23. Mapa preliminar de fallas del sitio de presa de Hidroituango donde se observa claramente la cartografía de antiguos movimientos en masa (QIs) en el sitio donde se construyó el muro y la Galería Auxiliar de Desviación (Woodward-Clyde Consultants, 1980)

3. En la construcción del proyecto hidroeléctrico Hidroituango se desarrollaron actividades anti-técnicas como el taponamiento definitivo de los túneles de desviación, la no recolección de restos vegetales y la construcción de la galería auxiliar sin que estuviera diseñada para conducir agua a altas presiones. Esto dio origen a la emergencia del 28 de abril de 2018 y a la posterior contingencia vigente a la fecha, con la consecuencia generación del riesgo ya acaecido, que continúa generándose y al que probablemente ocurra en el futuro.

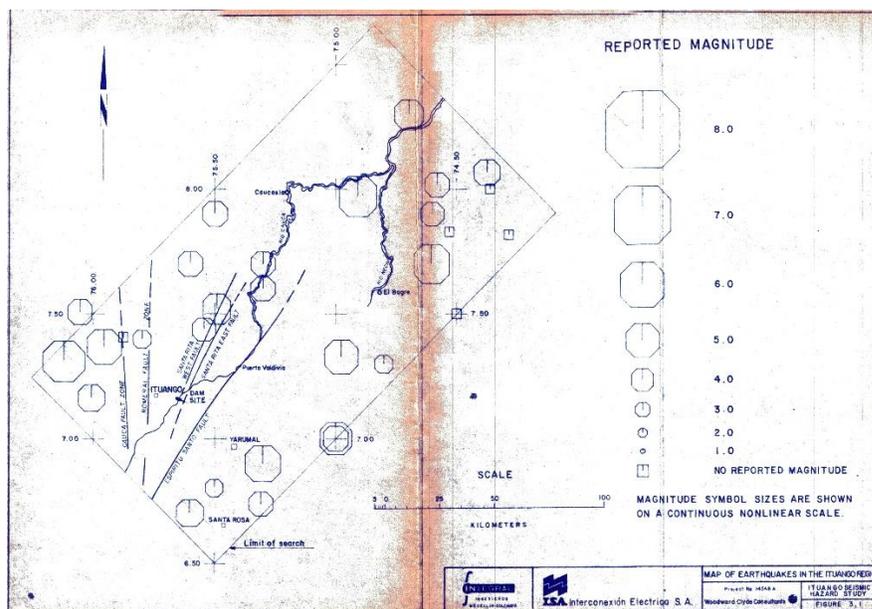
9. La probable ocurrencia de un sismo de origen tectónico (geológico natural) ya fue enunciada desde 1980 en los estudios técnicos que sobre amenaza sísmica para Ituango les realizó Woodward-Clyde Consultants a los dueños del proyecto (Figura 24).

Figura 24. Mapa de sismicidad natural en la región de Ituango (Woodward-Clyde Consultants, 1980)
